## IZVJEŠTAJ O STANJU KONSTRUKCIJE

objekta sportske dvorane „Župa“ u opštini Tivat

| <b>Naručilac:</b> | Opština Tivat |
| <b>Objekat:</b> | Sportska dvorana "Župa" |

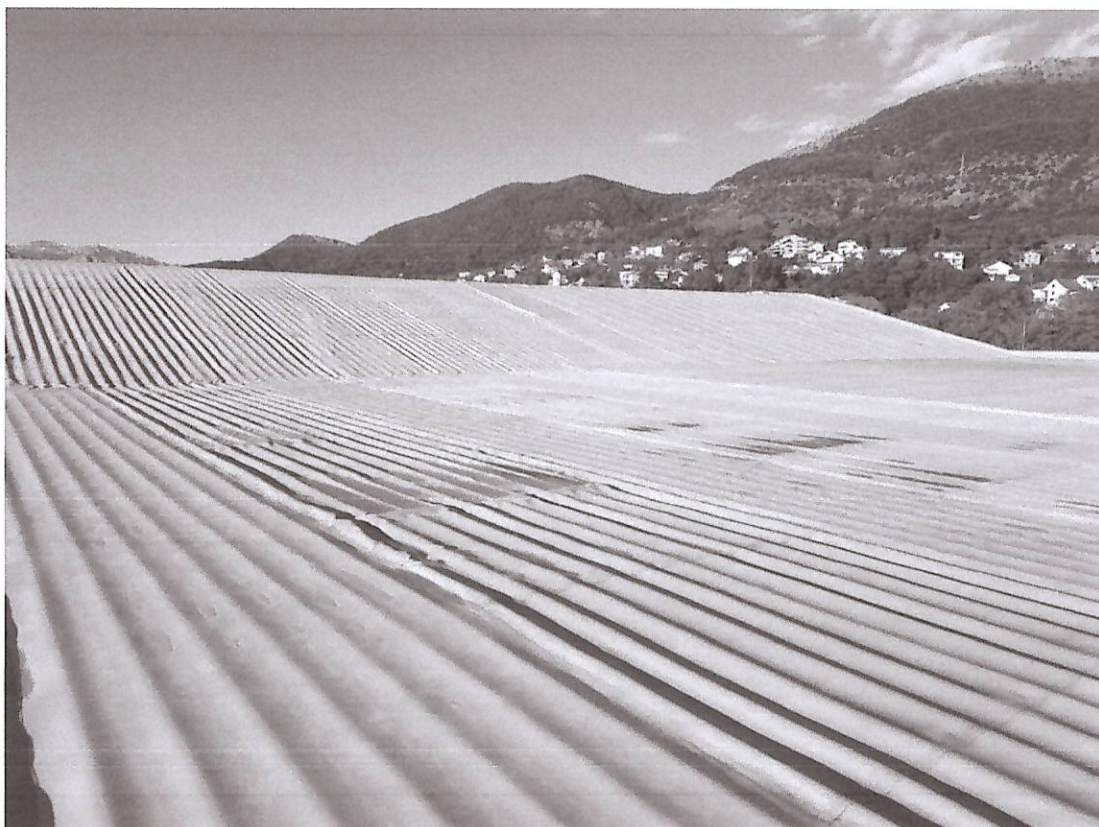
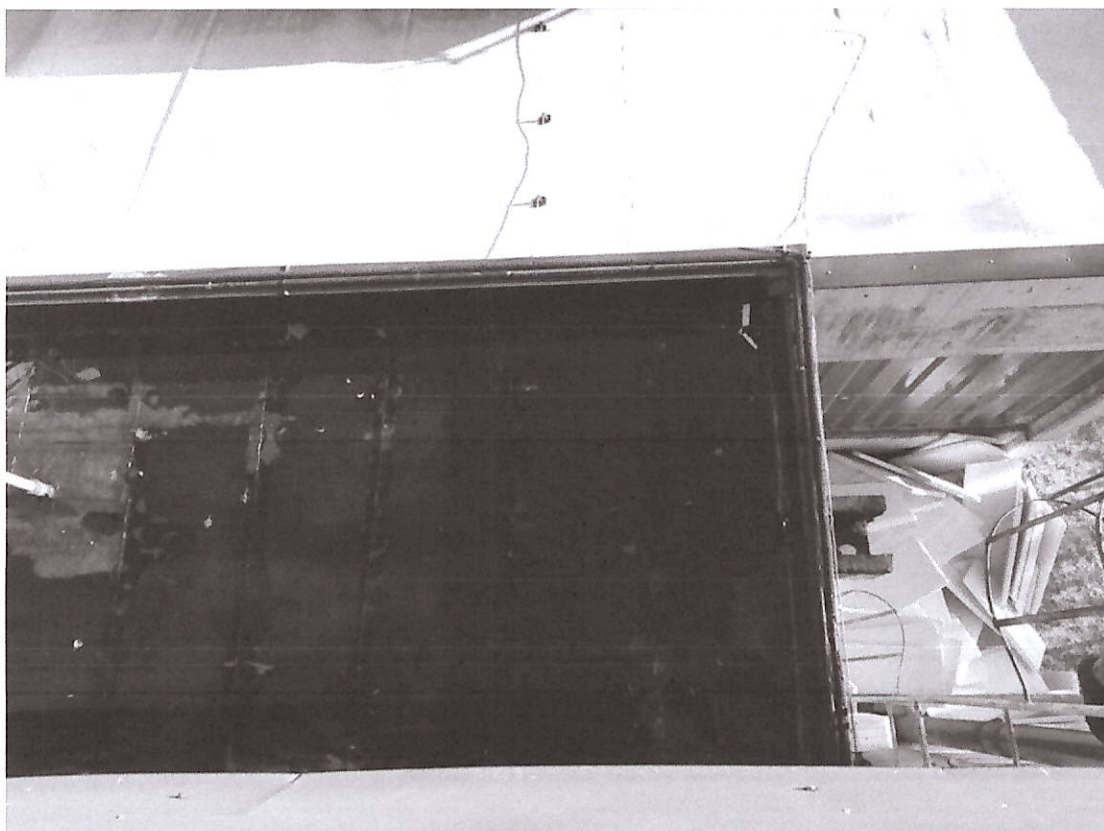
Očigledno zadržavanje vode na krovnim ravnama, nemogućnost odvođenja iste do slivnika, nestručan odabir tipa hidroizolacije, ugradnja iste bez nadzora stručnog lica, dovode do toga da je prvi utisak Izvjestioca da kompletno rješenje krovne konstrukcije, kako velike sale, tako i male sale dvorane, treba - **ne sanirati** - već **potpuno izmijeniti** i prilagoditi potrebama i specifičnostima objekta.

Osim toga što ovakvo rješenje krova dovodi do prodora vode u dvoranu, pa je iz tog razloga čini neupotrebljivom u toku kišne sezone, takođe, pričinjava veliku štetu, kako konstruktivnim elementima dvorane, tako i svim instalacijama, opremi i inventaru dvorane.

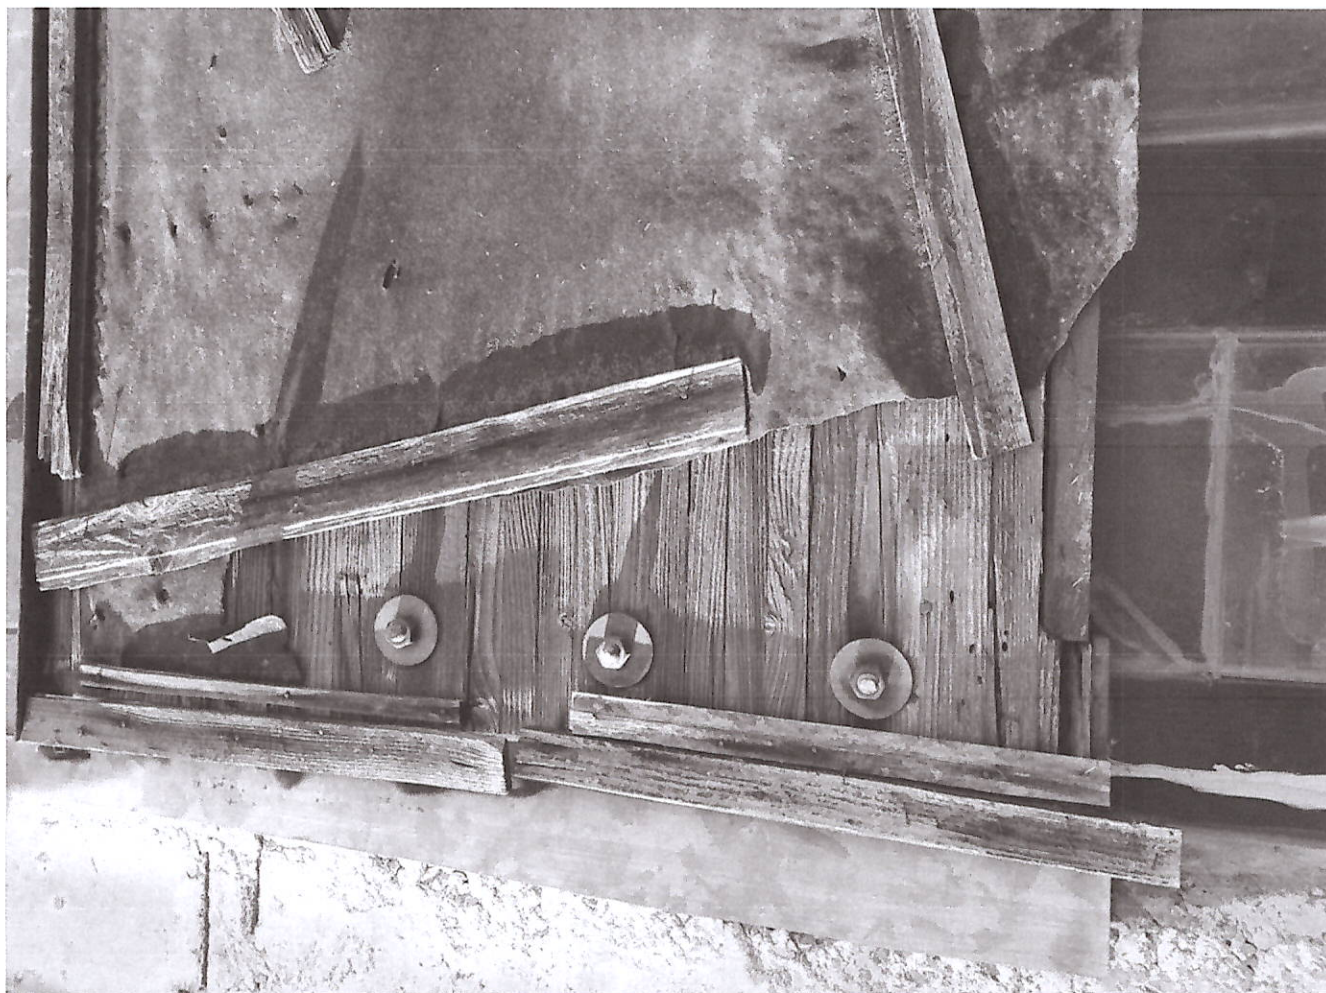
Posebno zabrinjavajuća činjenica je to da je dopušteno da glavni nosivi elementi u konstrukciji na ovaj način budu zapostavljeni te dovedeni do velikog stepena propadanja, čime mogu ugroziti bezbjednost korisnika dvorane, od kojih su, što je vrlo važno napomenuti, većina djeca i maloljetnici.

Takođe, osim toga što vlaga i voda u objektu onemogućuju nesmetano korišćenje dvorane, oni stvaraju nezdravo okruženje (pojava buđi) za osoblje i posjetioce, a konačno dovode do ubrzanog propadanja konstruktivnih elemenata objekta koji, kako se može vidjeti, ionako nijesu održavani decenijama.

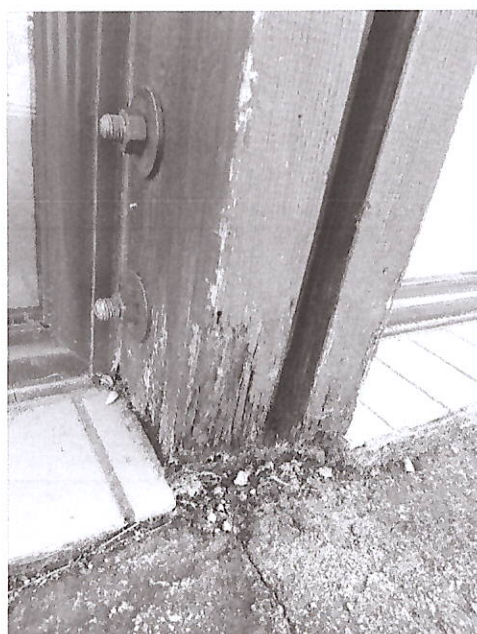
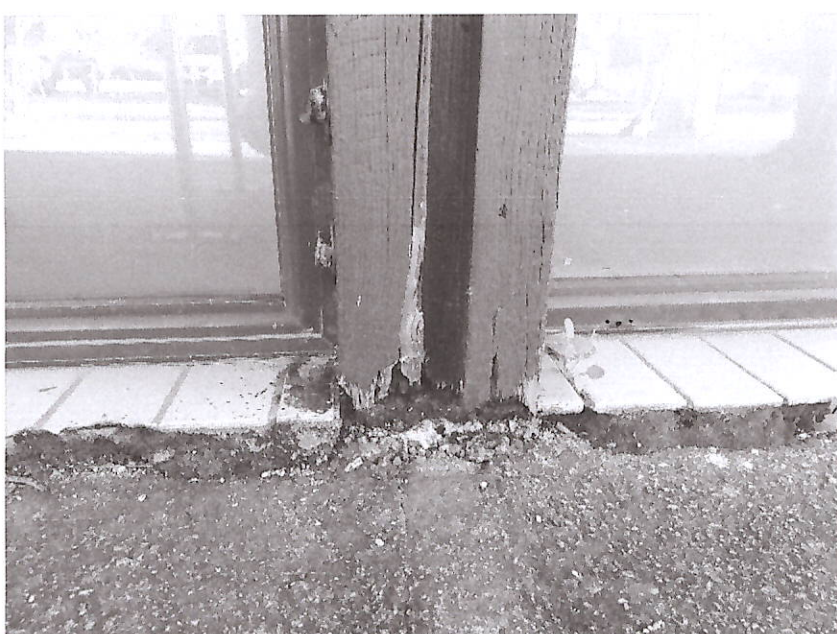
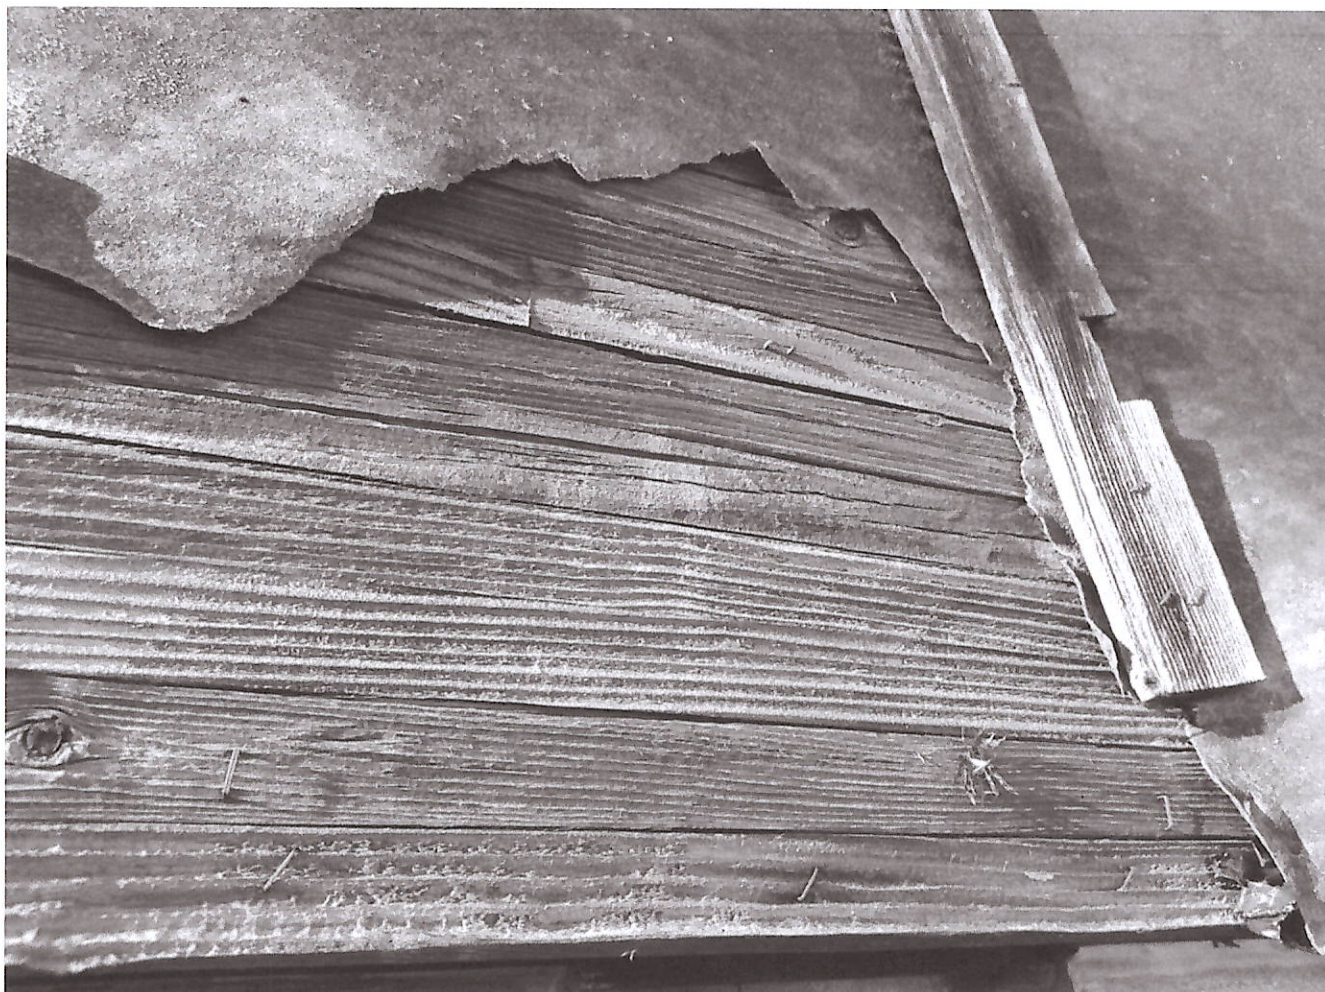
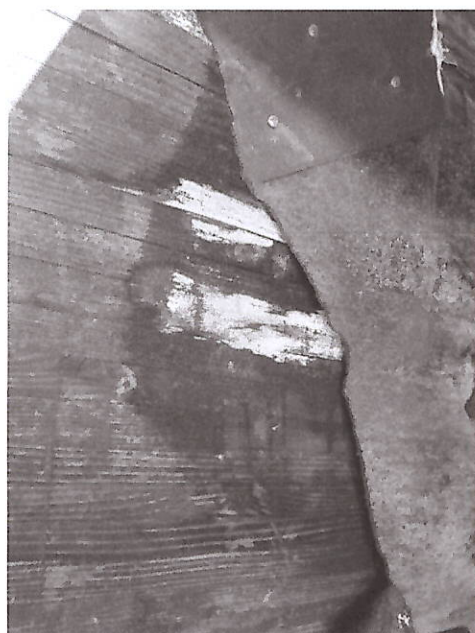
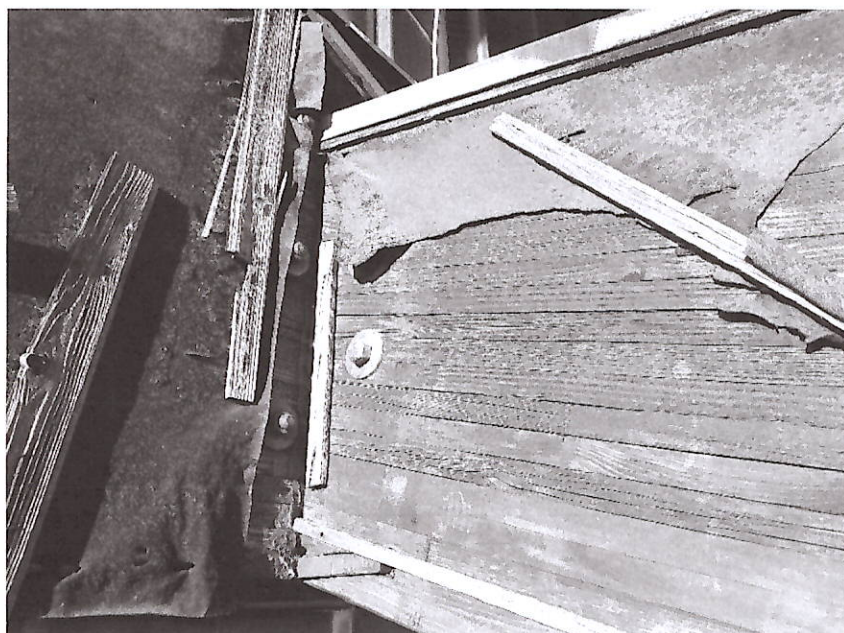
Pored ovih velikih problema koje je izazvala vlaga u objektu, Izvjestilac je obilaskom mogao konstatovati da na više mjesta djelovi konstrukcije su propali zbog višedecenijskog neodržavanja i opšte nebrige oko objekta. Neki od primjera su izražena rđa na vidljivim čeličnim vezama krovne konstrukcije, propadanje i truljenje glavnih nosivih drvenih elemenata krovne konstrukcije i stubova na koje se krovna konstrukcija oslanja, te nepravilno i nestručno saniranje istih, itd.

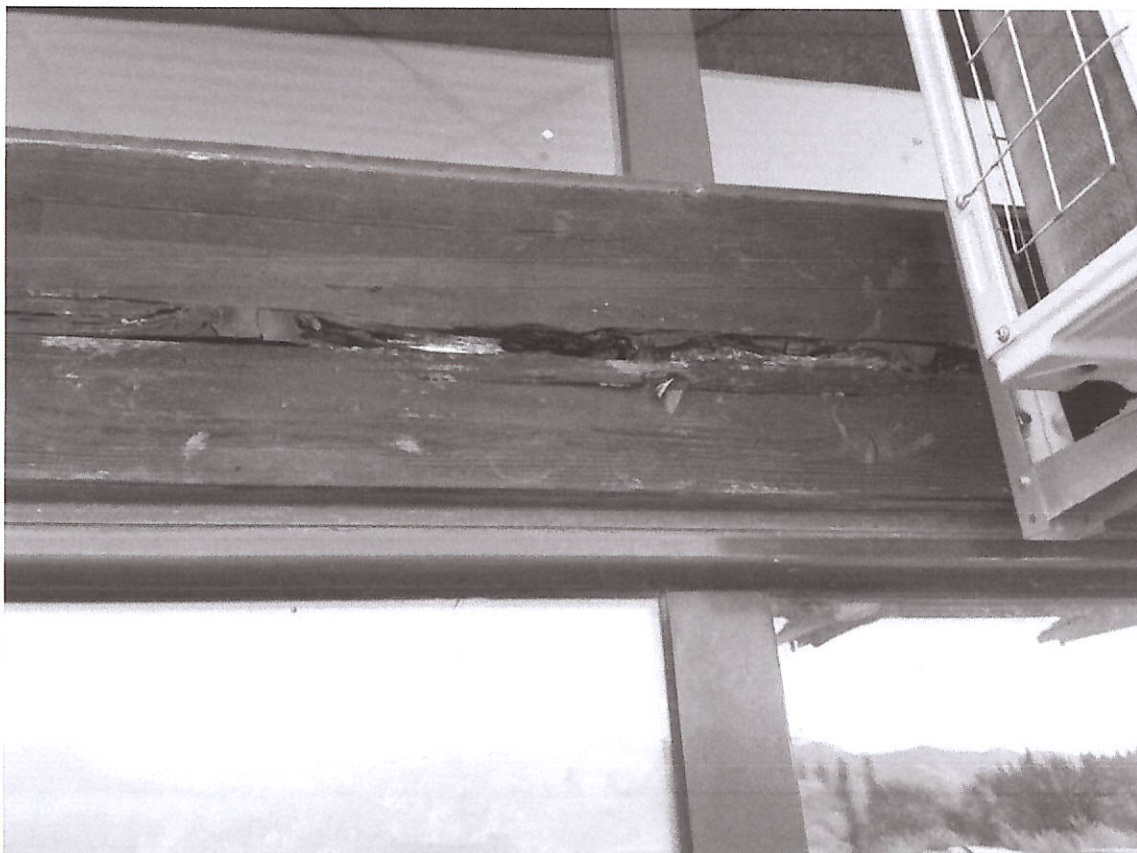
Takođe, pored glavnog problema, prodor vode i generalni problem vlage u objektu, zbog kog je organizovan ovaj obilazak, Izvjestilac nije mogao izbjeći da ne primijeti neke od drugih problema koje smatra vrlo važnim. Naime, obilaskom može se primijetiti da na vrlo vidnim mjestima (koja su na dohvat ruke) elektroinstalacije (pretpostavlja se jake struje) su izvedene nepravilno i predstavljaju veliki hazard za javni objekat ovog tipa.

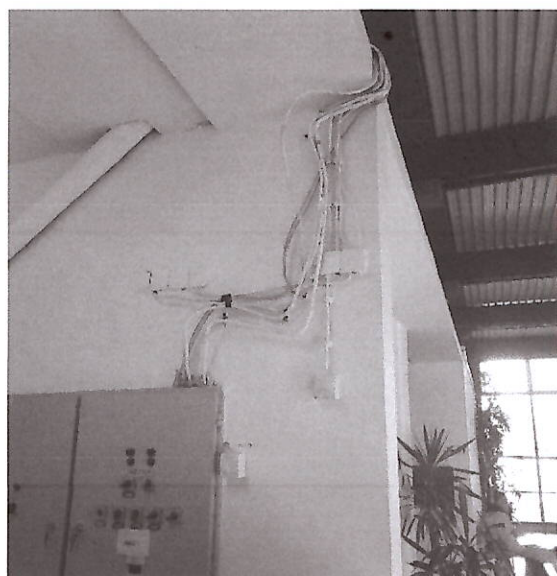
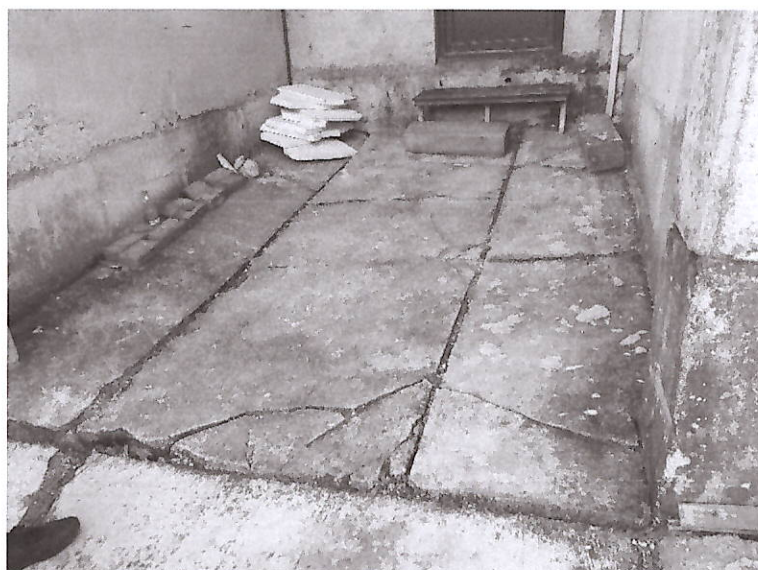
O stepenu propadanja staza i trotora oko objekta, slika govori najbolje. Takođe, treba napomenuti da je Izvjestiocu rečeno da objekat nema nikakvu protivpožarnu zaštitu, a pretpostavljamo ni plan evakuacije.

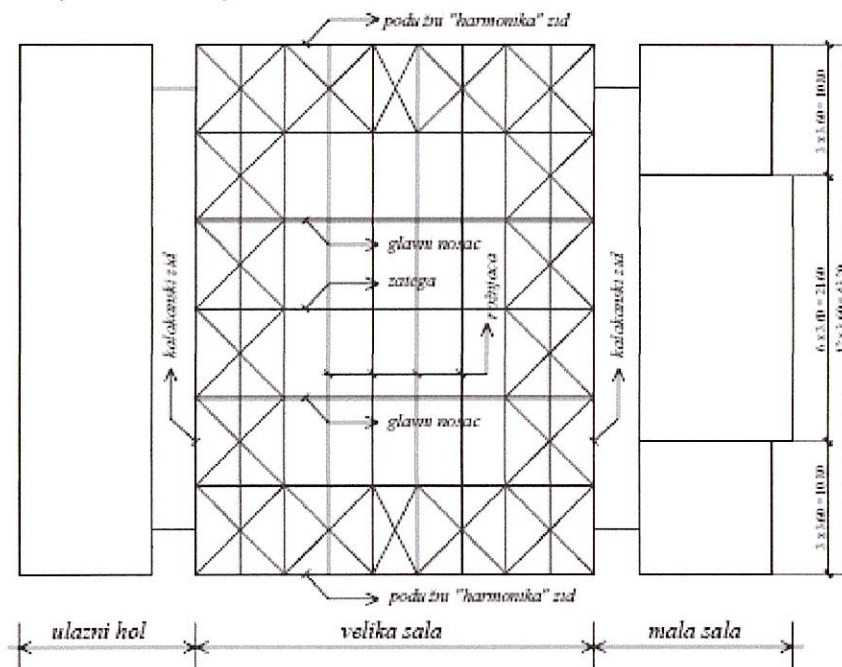
**Projektovano stanje**

*„Čelične zatege postavljene su u polovinama raspona rožnjača, što je opravdano proračunom u postojećoj projektnoj dokumentaciji. Na strani prema ulaznom holu vezane su u (krute?) tačke krovnog sprega. Međutim, na strani prema maloj sali sa svlačionicama ne postoji spreg, a zatege su dovedene do pretposlednje rožnjače, tako*

da se ne mogu smatrati funkcionalnim jer realno ne završavaju u krutim tačkama na oba (ili ni na jednom?) kraja(u), Slike 1 i 2.“ (citat iz Ekspertize).

„Budući da su u raspoloživoj postojećoj projektnoj dokumentaciji kontrole stabilnosti drvenih elemenata krovne konstrukcije velike sale radene uzimajući u obzir stabilizacione elemente (spregove i zatege) koji realno ne postoje, ovo odstupanje postojećeg stanja od projekta je potencijalno veliki problem i treba ga temeljno analizirati.“ (citat iz Ekspertize).

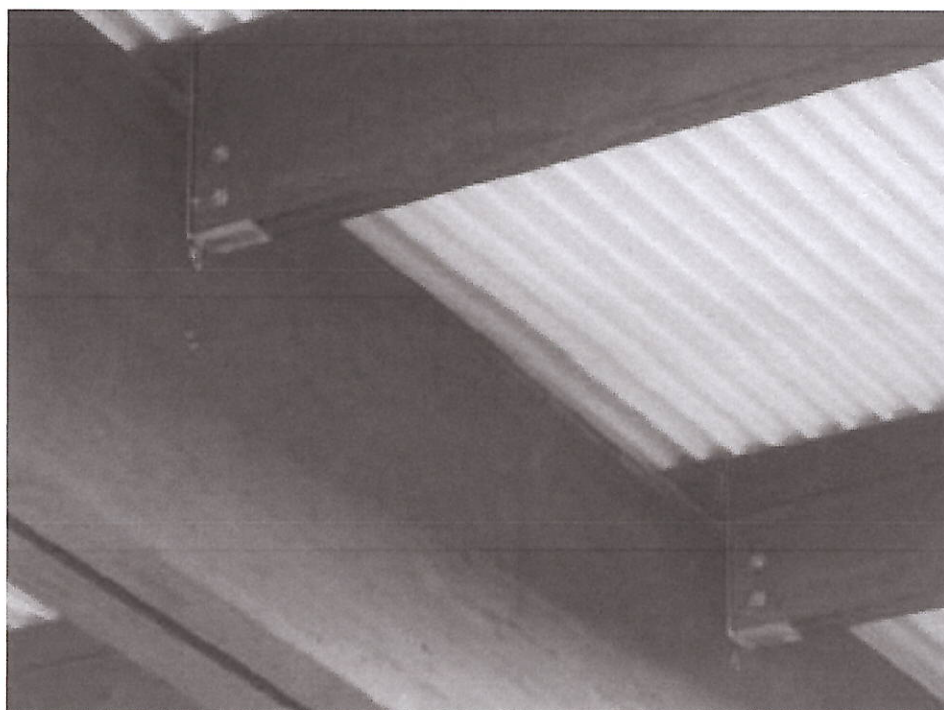
„Postojeća veza rožnjače POS D1 sa glavnim nosačima POS D2 u velikoj sali ne odgovara u potpunosti projektovanoj vezi. Projektovana je veza sa 3 M16, a postojeća veza je ostvarena sa dva zavrtnja, Slika 4. Odstupanje postojećeg stanja od projektovanog nije kritično kad je u pitanju vertikalno (gravitaciono) opterećenje, pošto se rožnjača oslanja na čeličnu ležišnu ploču-papuču. Za horizontalne uticaje (vjetar, seizmičke sile) potrebno je provjeriti nosivost izvedene veze.“ (citat iz Ekspertize).

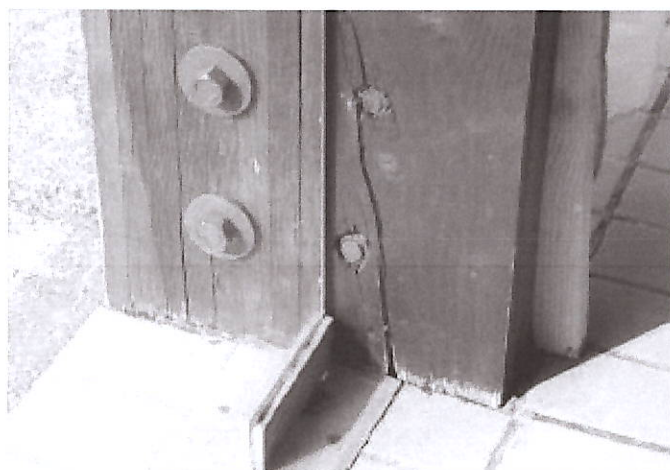
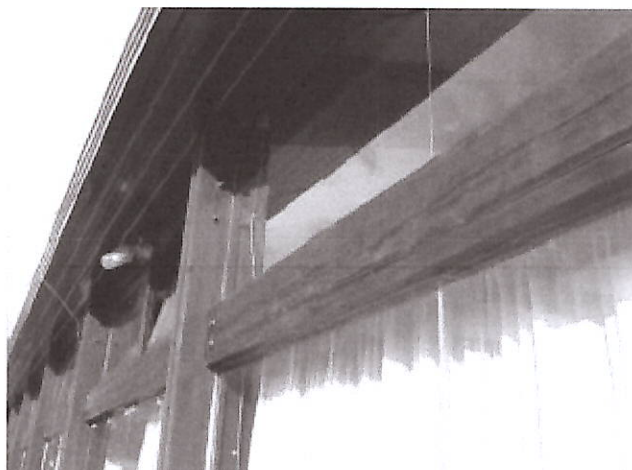
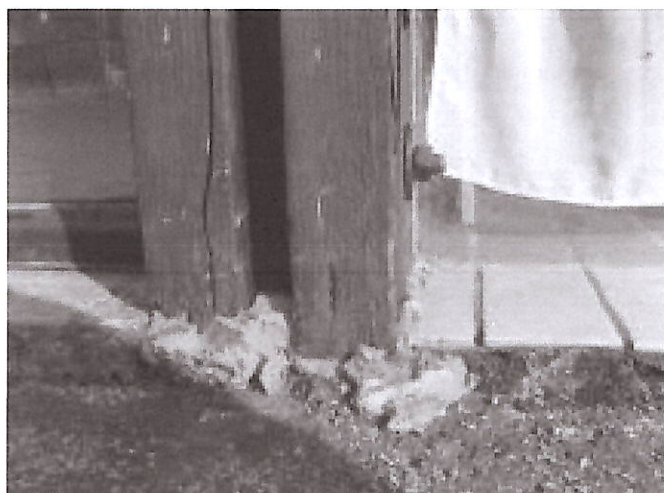
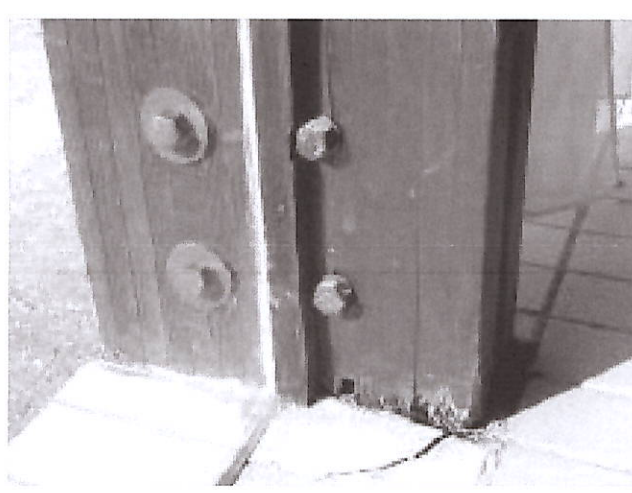
„Truljenje je uočeno na pojedinim mjestima kontakta drvo-beton, drvo-keramika i sl. Naročito je izraženo kod elemenata izloženih spoljašnjim atmosferskim uslovima, tj. kod fasadnih elemenata. Iako konstrukcija u cjelini u

ovom trenutku možda nije ugrožena, trebalo bi što prije evidentirati i sanirati sva mjesta na kojima je otpočeo proces truljenja drveta, a posebno mjesta na kojima je ovaj proces prilično napredovao, čak do te mjere da je veoma izražen nestanak, odnosno nedostatak drvenog materijala. (citat iz Ekspertize).

Na Slikama 14 i 15 su prikazani primjeri izraženog truljenja fasadnih elemenata. Očigledan je pokušaj sanacije "pur"-pjenom, koja može samo da (donekle i lokalno) spriječi prodor vlage u drvo, ali nije prava mjera sanacije."
