## **TEKSTUALNI I GRAFIČKI DIO**

Elaborat uređenja terena oko temelja dalekovodnih stubova, DV 110 kV EVP Trebješica-Autoput 2 (Mateševo) „Ulaz“ i DV 110 kV Autoput 2 (Mateševo)-Andrijevića „Izlaz“ (u daljem tekstu: Elaborat) nastao je kao potreba upravljača ovom infrastrukturom, »CRNOGORSKOG ELEKTROPRENOSNOG SISTEMA« AD Podgorica, za sagledavanjem stanja terena oko stubova predmetnog dalekovoda i definisanja tehničkih rješenja sanacije u slučajevima kada teren oko temelja ne odgovara tehničkim uslovima ili je izložen eroziji.

## II DALEKOVOD »ULAZ« - Tehnički opis uočenih nedostataka i mjera sanacije

### III DALEKOVOD »IZLAZ« - Tehnički opis uočenih nedostataka i mjera sanacije

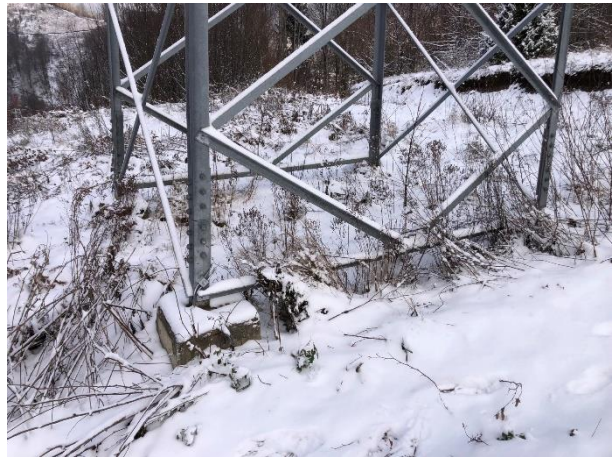
**STUB 9**

Temelji stuba pozicionirani su ispod pristupnog puta, međutim nagib puta čini da se voda koja otiče putem ne sliva ka temeljima stuba i ne stvara eroziju. Vrhovi temelja su dovoljno iznad površine postojećeg terena. Intervencije nisu potrebne.

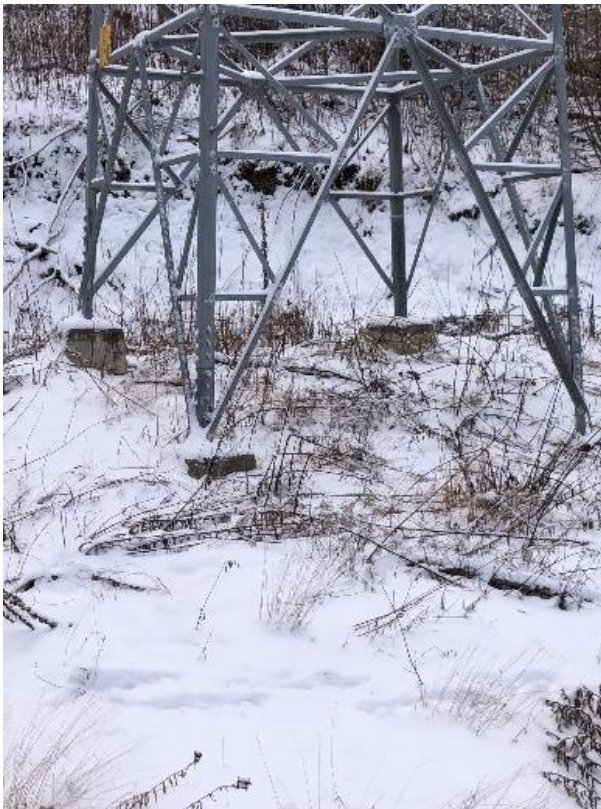
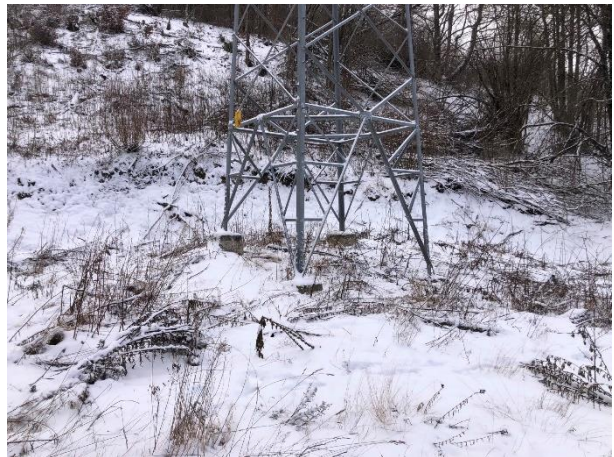
**STUB 10**

Temelji stuba pozicionirani su dovoljno daleko od zasjeka. Vrhovi temelja su dovoljno iznad površine postojećeg terena koji je i zatravljen. Intervencije nisu potrebne.

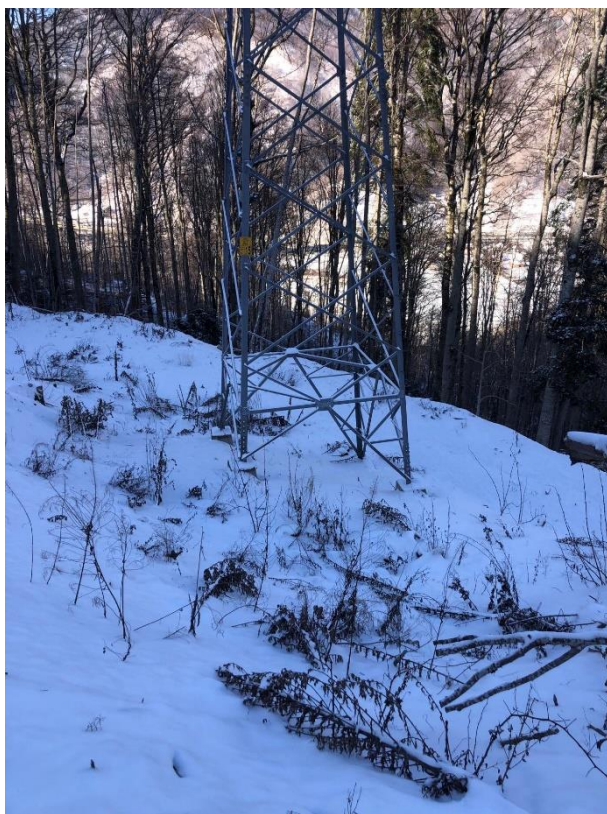
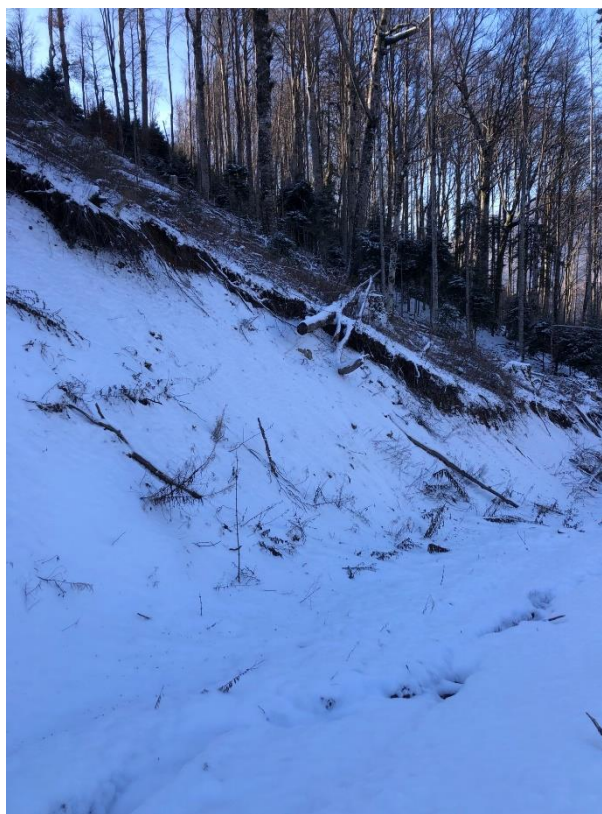
## STUB 15

Temelji stuba pozicionirani su na ravnom terenu dovoljno udaljenom od zasljeva. Vrhovi temelja su dovoljno iznad površine postojećeg terena. Nema znakova erozije i nestabilnosti. Intervencije nisu potrebne.

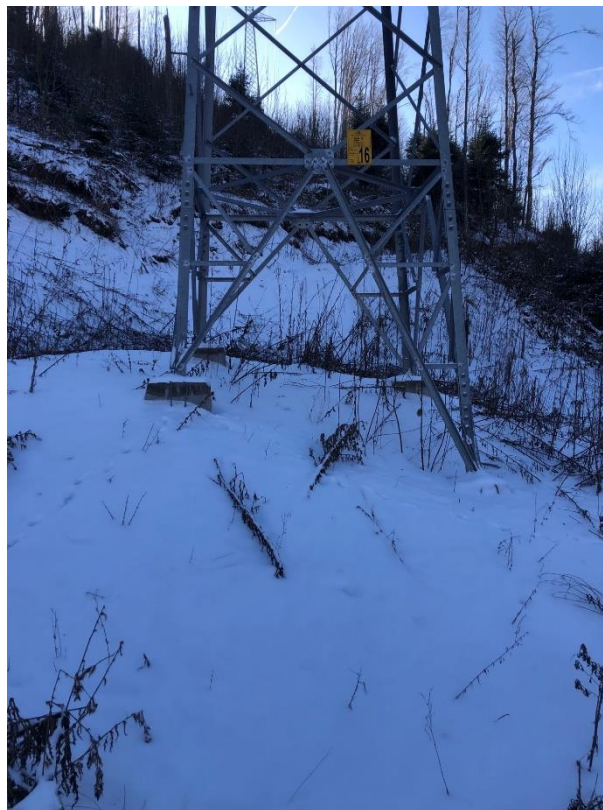
## STUB 16

Temelji stuba pozicionirani su dovoljno daleko od zasljeva. Zasljev je u blagom nagibu. Otkidanje humusa sa vrha kosine ne može ugroziti stub ni na koji način. Vrhovi temelja su dovoljno iznad površine postojećeg terena. Nema znakova erozije i nestabilnosti. Padina ispod stuba je blaga i ne pokazuje znake nestabilnosti. Intervencije nisu potrebne.

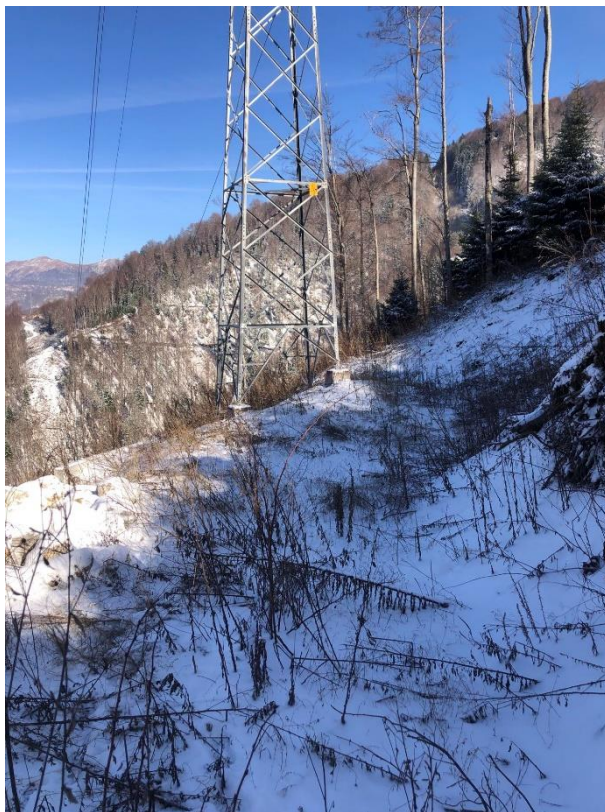
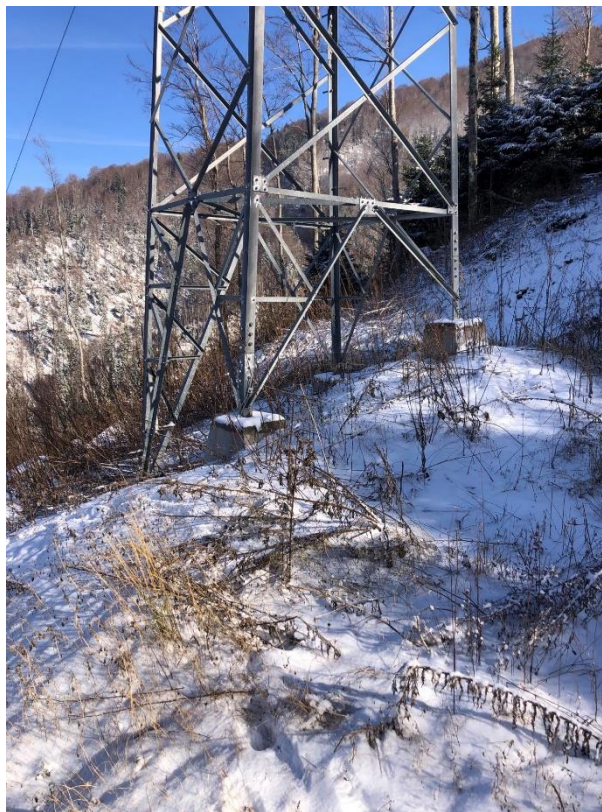
## STUB 17

Temelji stuba pozicionirani su dovoljno daleko od zasljeva. Vrhovi temelja su dovoljno iznad površine postojećeg terena, osim jednog stuba koji je na fotografiji pod snijegom. Ova situacija se može riješiti kroz održavanje, minimalnim lokalnim uklanjanjem viška materijala. Nema znakova erozije i nestabilnosti. Sa donje strane stuba urađen je potporni zid koji nema vidljivih deformacija. Intervencije nisu potrebne.

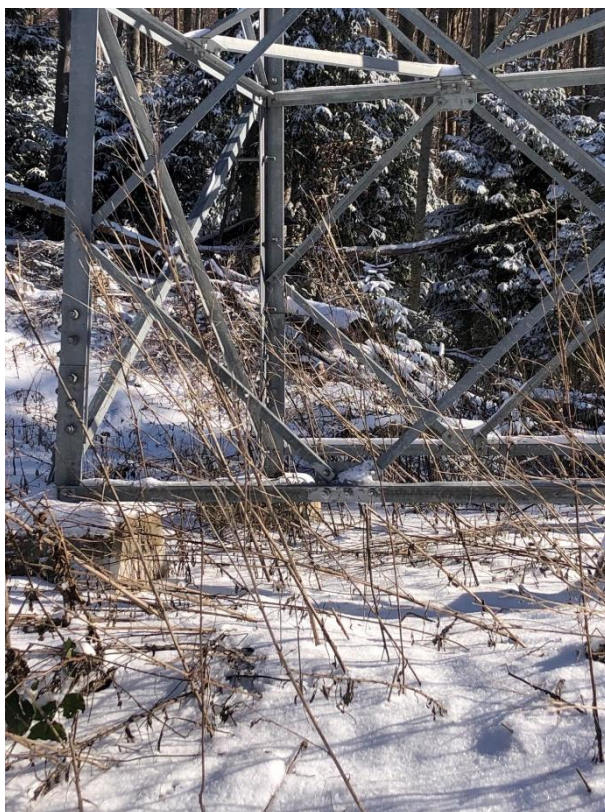
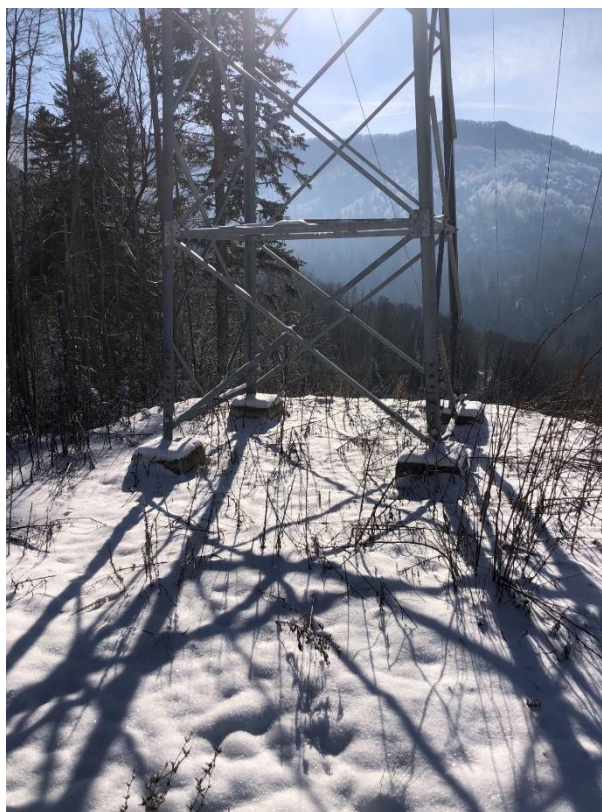
## STUB 18

Temelji stuba pozicionirani su na lokalnom platou. Vrhovi temelja su dovoljno iznad površine postojećeg terena. Nema znakova erozije i nestabilnosti. Ispod stuba je prirodna strma padina koja ne pokazuje znake nestabilnosti. Intervencije nisu potrebne.

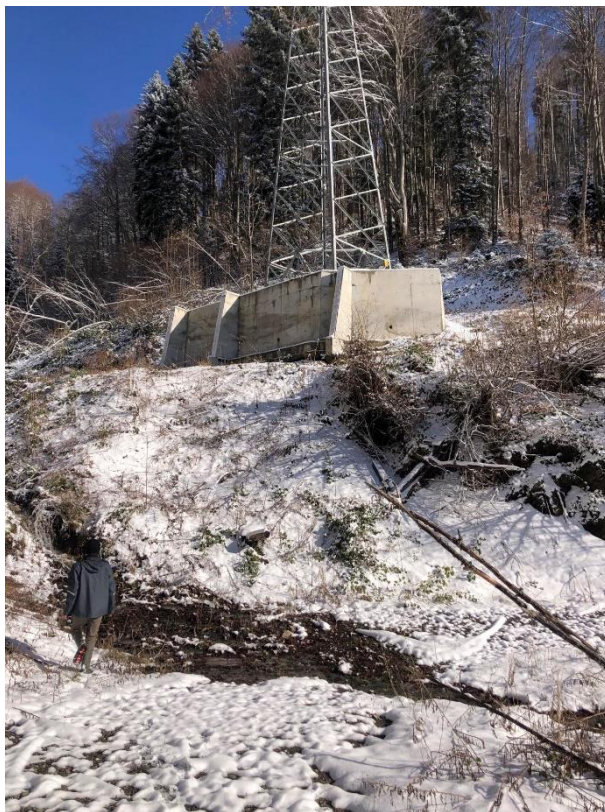
## STUB 19

Plato za pozicioniranje stuba formiran pomoću armiranobetonskog zida sa kontraforima ka jaruzi. Iznad stuba je zasjek visine oko 4 m u stijenskoj masi koji ne pokazuje znake nestabilnosti. Eventualna erozija ne bi imala uticaja na stope stuba. Vrhovi temelja su dovoljno iznad površine postojećeg terena, osim jednog stuba, međutim ni kod njega ovaj problemi nije kritičan, i može se riješiti kroz održavanje, minimalnim lokalnim uklanjanjem viška materijala. Nema znakova erozije i nestabilnosti. Teren je zarastao niskom vegetacijom. Manji problem postoji kod temelja postojećeg zida, koji je potkopan sa prednje strane. Obzirom da nam nije dostupan projekat ovog zida i iako na njemu nisu primjećene deformacije, ovim elaboratom predviđena je njegova sanacija (podbetoniranjem temelja). Detalji podbetoniranja temelja potpornog zida dati su u grafičkim prilogima.

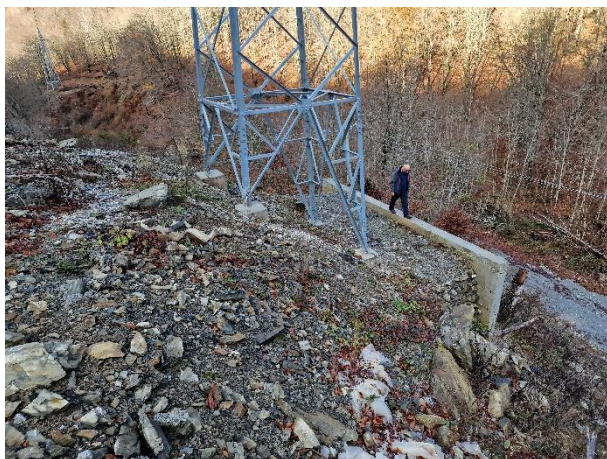
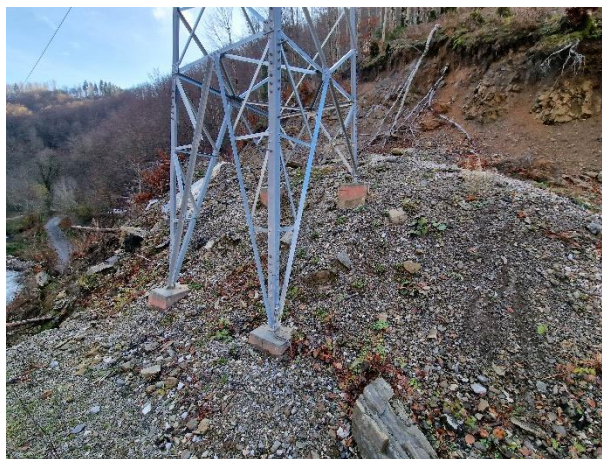
## STUB 6

Sa lijeve strane stuba, prema padini, već je izveden armiranobetonski zid. Zasjek sa desne strane je u degradiranoj stijeni, sklonoj eroziji. Moguće je otkidanje drobine sa lica kosine. Ne postoje tragovi formiranja kanala u terenu koje bi prouzrokovale padavine. Potrebno je ukloniti pale grane i stabla, a osim toga predviđeno je građenje gabionskog zida u skladu sa grafičkim prilogom kao zaštita stuba od osipanja materijala sa kosine. Ne očekuje se erozija u zoni temeljnih stopa.

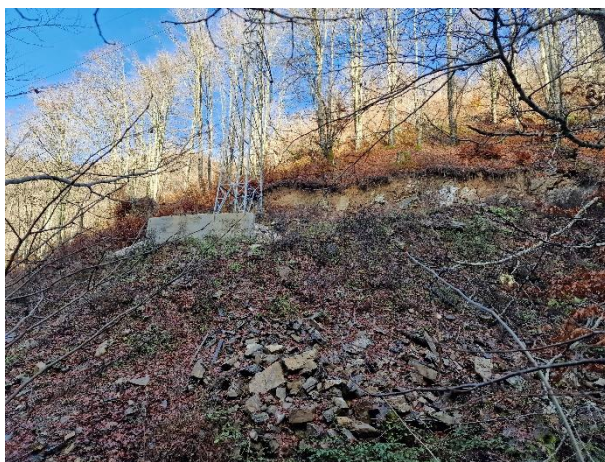
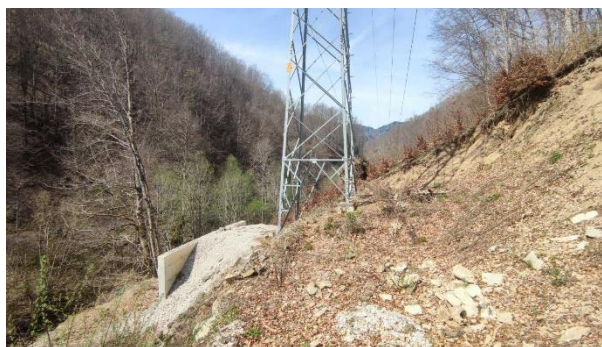
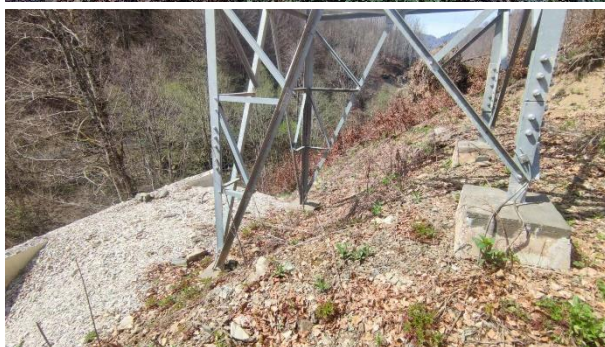
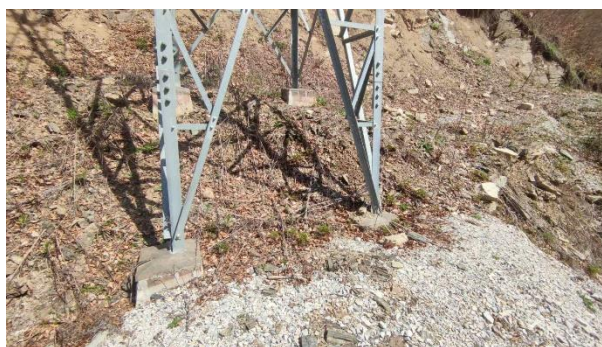
## STUB 7

Zasjek sa lijeve strane stuba je u degradiranoj stijeni nepovoljne slojevitosti. Kosina zasjeka je udaljena od stuba 4 - 5 m. Vidljiv je sloj deluvijuma debljine do 3 m u kosini. Ovakvi uslovi, dugoročno mogu dovesti do klizanje terena ka stubu i erozije, međutim situacija na terenu pokazuje drugačije. Ni poslije nekoliko godina od izgradnje i promjene vremenskih uslova, ne postoje znaci nestabilnosti terena, kako kosine zasjeka sa lijeve, tako ni armiranobetonskog zida sa desne strane stuba. Nisu vidljivi ni znaci erozije. Ono što upada u oči je visoko drvo na padini tačno naspram stuba. Korjenje drveta vezuje deluvijum u površinskim slojevima zbog čega drvo ne treba potpuno posjeći već samo skratiti. Ne postoje tragovi formiranja kanala u terenu koje bi prouzrokovale padavine. Potrebno je ukloniti pale grane iz okoline stopa. Osim toga predviđeno je građenje gabionskog zida u skladu sa grafičkim prilogom kao zaštita stuba od osipanja materijala sa kosine.

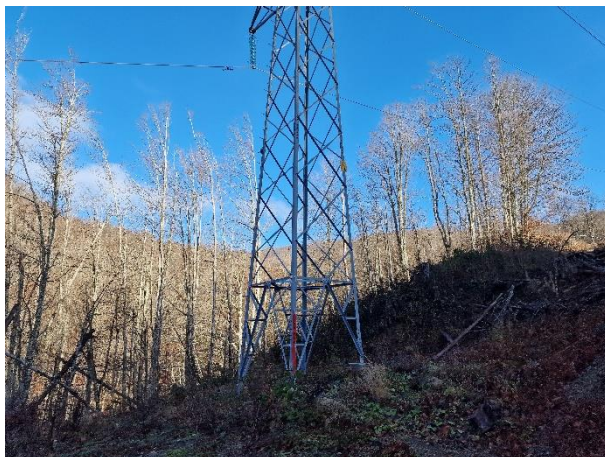
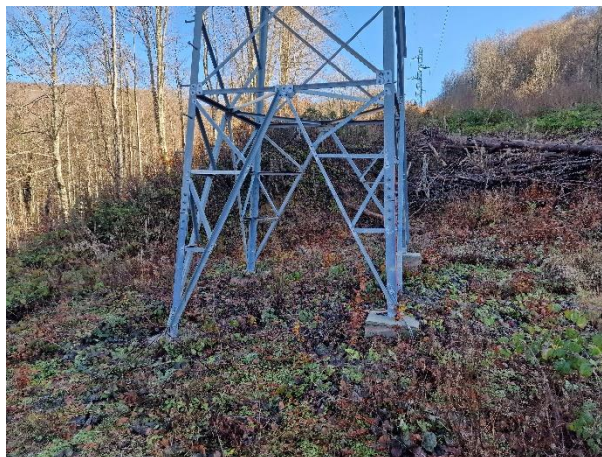
## STUB 8

Zona temelja stuba je neporemećena. Kosina zasjeka je dovoljno udaljena od temeljnih stopa i nema uticaja na njih. Niska vegetacija sprječava eroziju. Preporučuje se zadržavanje postojećeg stanja.

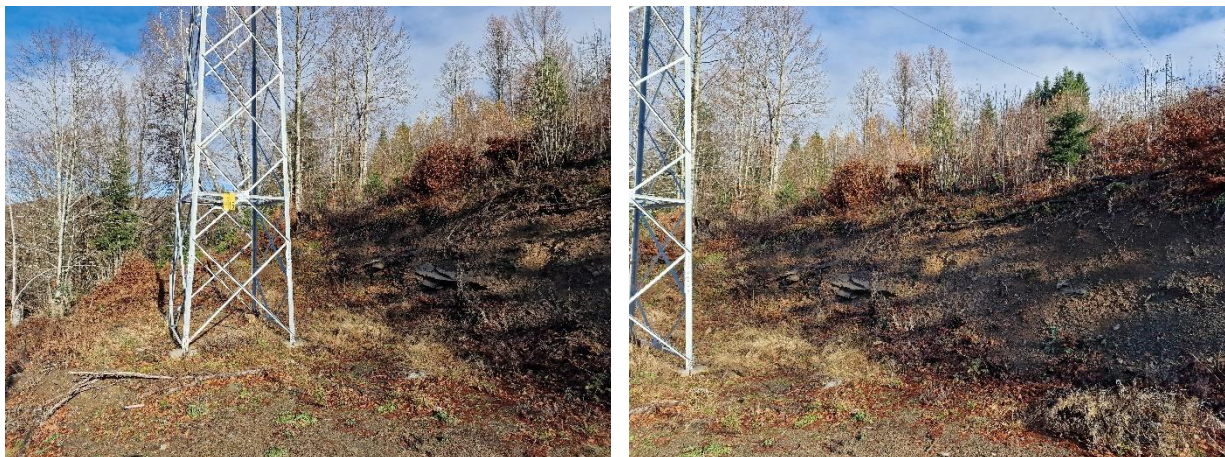
## STUB 15

Kosina zasjeka na rastojanju od oko 3 m od stuba, visine oko 4 m, ne ugrožava stub. Zona temelja stuba je neporemećena. Niska vegetacija sprječava eroziju. Preporučuje se zadržavanje postojećeg stanja.

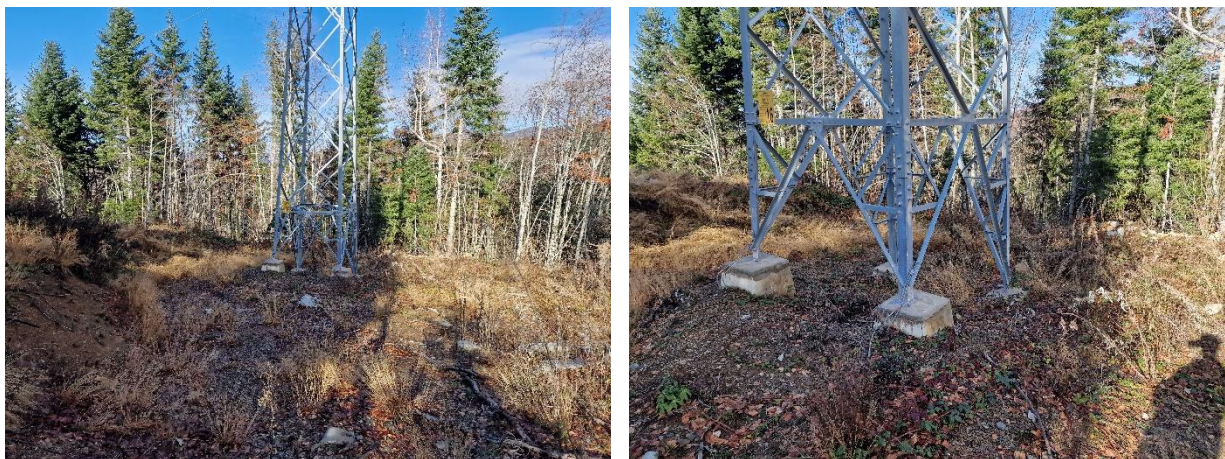
## STUB 16

Zona temelja stuba je neporemećena. Nema znakova erozije. Preporučuje se zadržavanje postojećeg stanja.

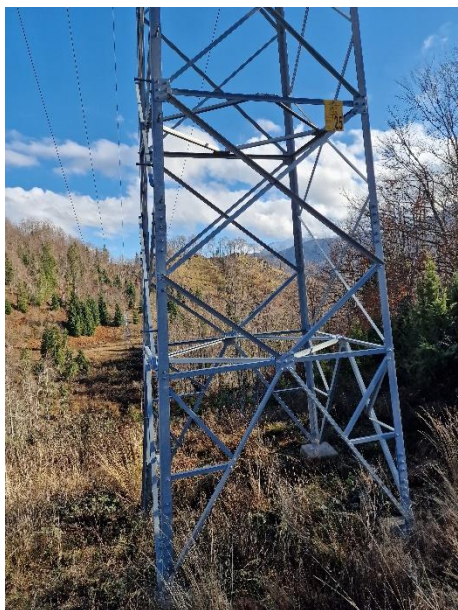
## STUB 25

Zona temelja stuba je neporemećena. Nema znakova erozije i nestabilnosti. Prisutna je niska vegetacija. Preporučuje se zadržavanje postojećeg stanja.

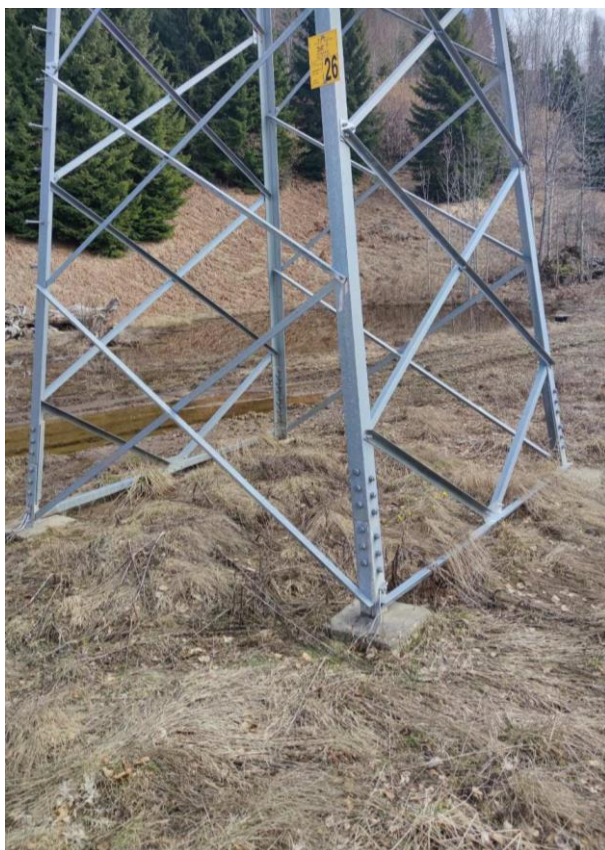
## STUB 26

Temelji stuba pozicionirani su u nivou pristupnog puta, tako da se voda koja otiče putem sliva i ka temeljima stuba. Štoviše, prema geodetskom snimku, temelji se nalaze u lokalnoj depresiji, tako da se voda tu i zadržava. Prije planiranja terena izvodi se armiranobetonski zid. Detalji za izvođenje dati su u grafičkim priložima. Zid - barijera je projektovan sa visinom od 50 cm iznad postojećeg / projektovanog terena, sa funkcijom sprječavanja slivanja vode sa puta i okolnog višičijeg terena u zonu temeljnih stopa. Voda se odvodi niz padinu armiranobetonskim drenažnim kanalom. Nakon završetka građenja zida, vrši se planiranje terena oko temelja stuba, tako da se teren uklanja do nivoa 20 cm ispod gornjih ivica temeljnih stopa (do kote +1334.500 mnm). Iskop za zaštitni zid se nasipa jalovinom sa unutrašnje strane, dok se sa spoljašnje nasipa materijal iz iskopa. Višak materijala iz iskopa se odvozi na deponiju koju odredi Investitor. Drenažni kanal se izvodi u nivou postojećeg terena uz planiranje terena kako je prikazano u grafičkim priložima. Nakon svih radova vrši se zatravljivanje planiranog terena.

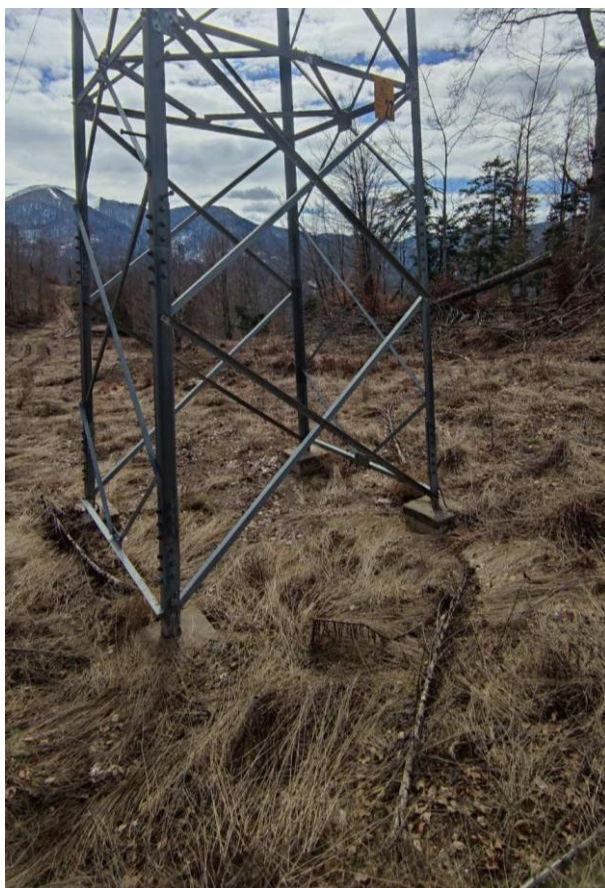
## STUB 27

Zona temelja stuba je neporemećena. Nema znakova erozije i nestabilnosti. Prisutna je niska vegetacija. Preporučuje se zadržavanje postojećeg stanja.

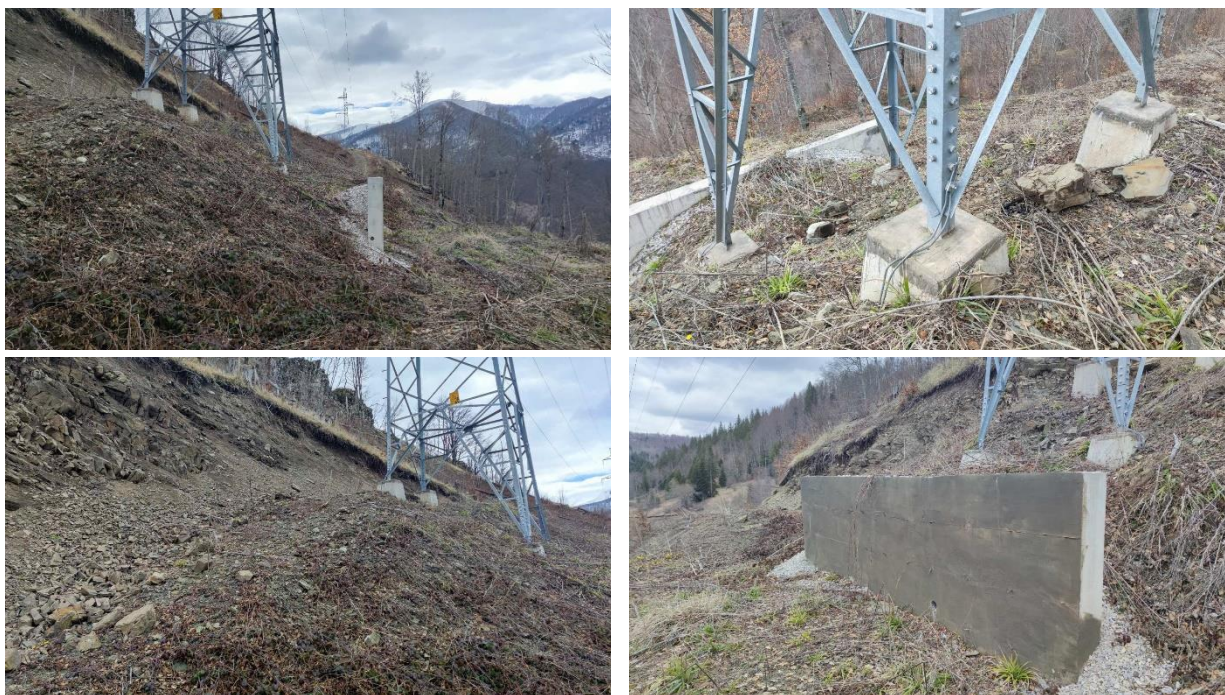
## STUB 28

Sa desne strane stuba, prema padini, već je izveden armiranobetonski zid koji ne pokazuje znake nestabilnosti. Zasjek sa lijeve strane je u degradiranoj stijeni, sklonoj eroziji. Moguće je otkidanje drobine sa lica kosine. Ne postoje tragovi formiranja kanala u terenu koje bi prouzrokovale padavine. Potrebno je ukloniti manje komade stijene iz zone temelja, a osim toga predviđeno je građenje gabionskog zida u skladu sa grafičkim prilogom kao zaštita stuba od osipanja materijala sa kosine. Ne očekuje se erozija u zoni temeljnih stopa.

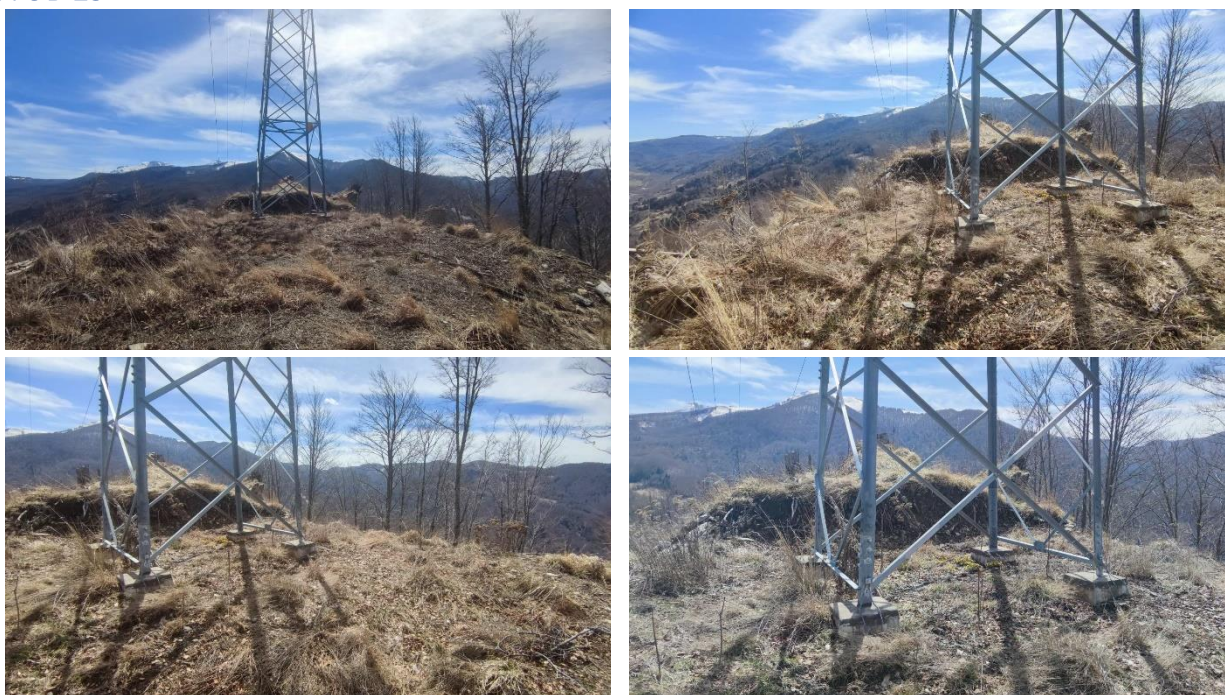
## STUB 29

Zona temelja stuba je neporemećena. Susjedna kosina zasjeka je niska i kao ni okolni teren nema naznaka erozije i nestabilnosti. Prisutna je niska vegetacija. Preporučuje se zadržavanje postojećeg stanja.
