### 3. STILSKO – HRONOLOŠKA ANALIZA

#### FRANCUSKO POSLANSTVO U BIVŠOJ KRALJEVINI CRNOJ GORI

| Objekat:<br><b>BIVŠE FRANCUSKO POSLANSTVO NA CETINJU</b> | | Lokacija:<br><b>ULICA NJEGOŠEVA, CETINJE</b> | | |

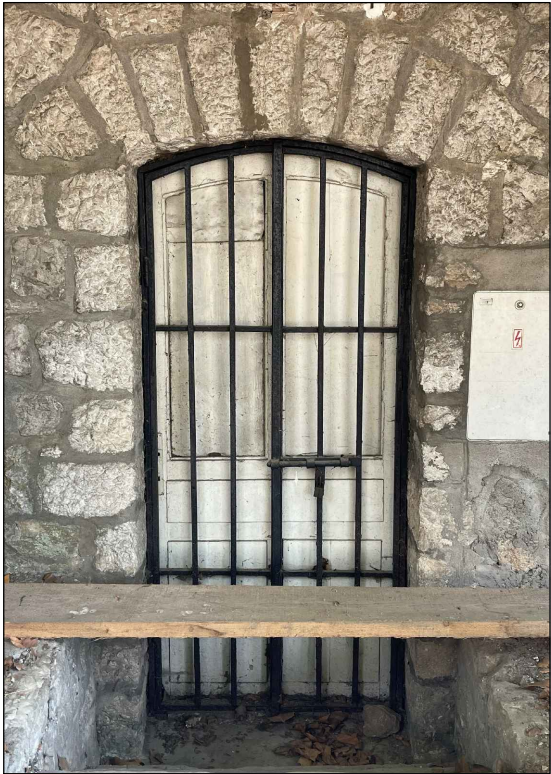
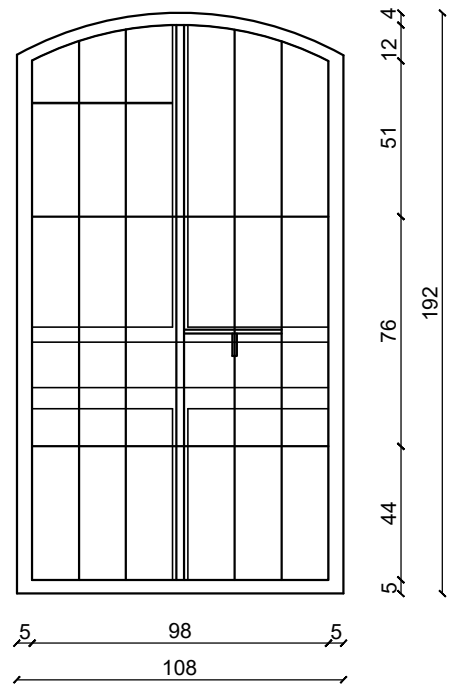
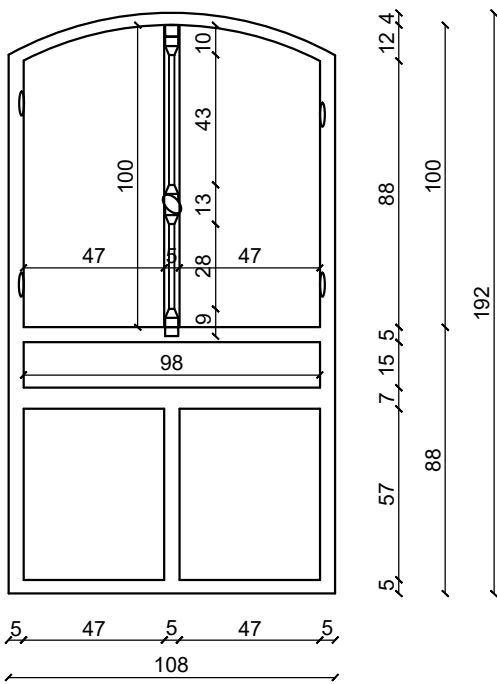
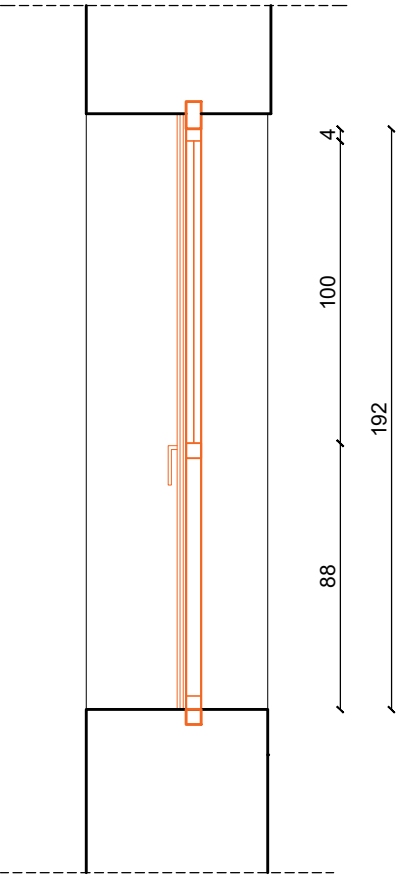
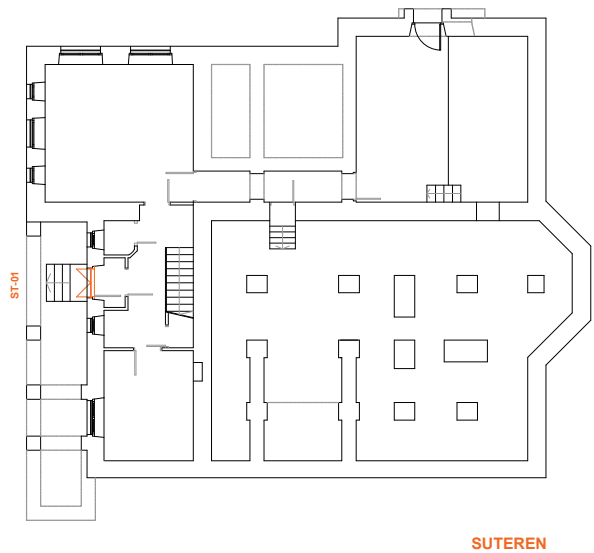
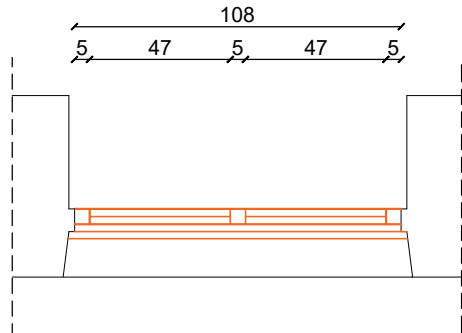
ST-01  
VANJSKI IZGLED

Opis postojećeg stanja: Suterenska vanjska izlazna vrata ispod podesta sporednog prizemnog ulaza. Vrata su jednokrilna, niža, završena plitkim lukom. Donji parapetni dio je od punog drveta, dekorisan sa dva plitkapravougaonika, dok je gornji dio ostaklen i podijeljen na dva vertikalna jednaka polja. Mehanizmi i okovi su blokirani i nisu u upotrebi, kao sama vrata. Sa spoljnje strane vrata su čelične rešetke u vertikalnom slogu. Stakla su jednostruka. Vrata su ofarbana bijelom farbom, Stanje i oštećenja: Vrata su blokirana i van funkcije. Vrata sa bravom i okovima su oštećena i nisu u funkciji.

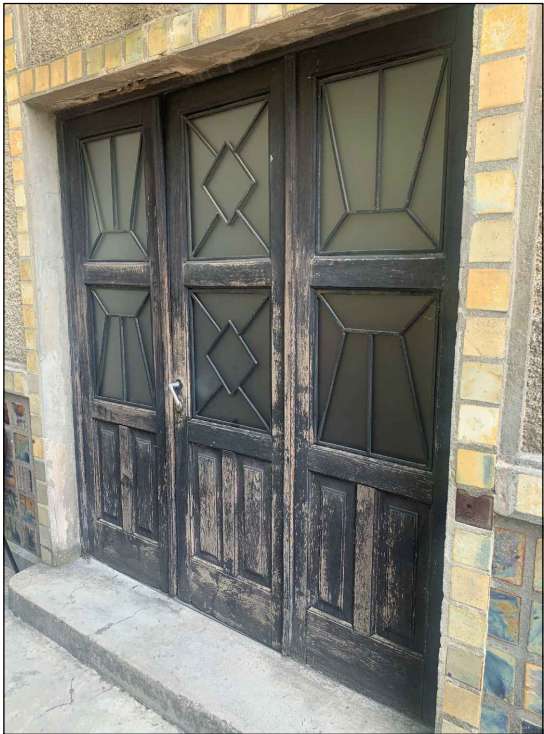
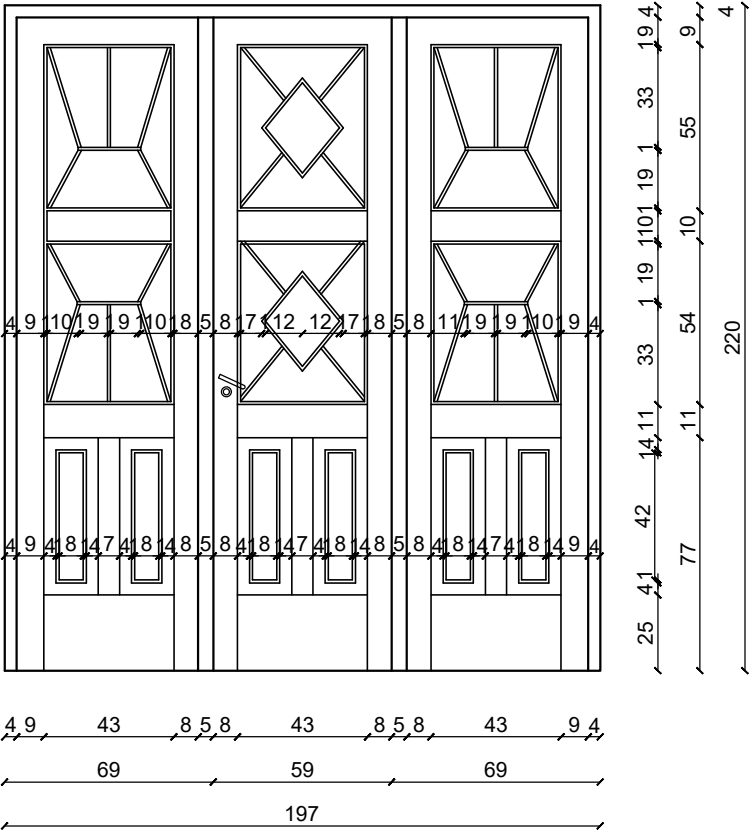
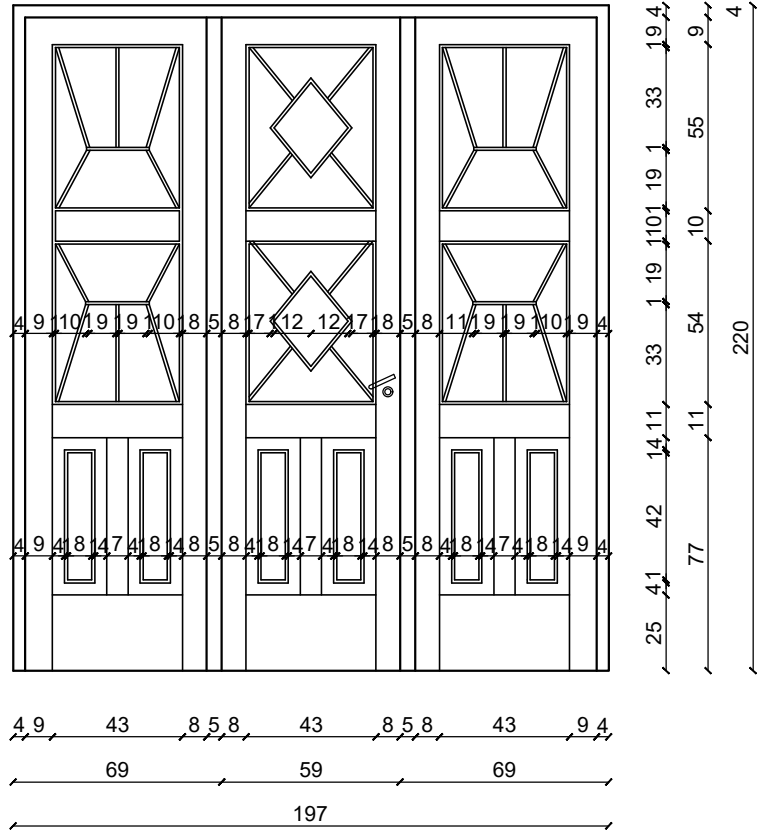
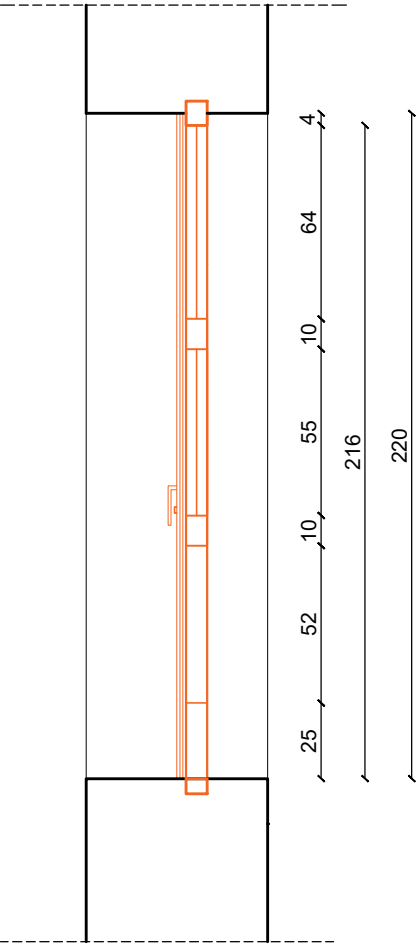
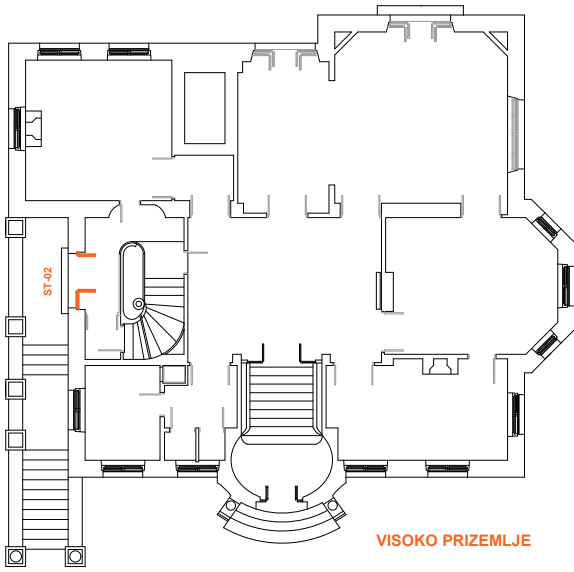
ST-02  
SPOLJAŠNJI IZGLED

Opis postojećeg stanja: Trokrilna drvena vrata sporednog prizemnog ulaza. Vrata imaju dva radna krila, srednje i lijevo, dok je desno krilo fiksno. Donji parapetni dio sva tri krila vrata je od punog drveta, dekorisan pravougaonim poljima u vertikalnom slogu. Gornji dio je izdijeljen na dva jednaka ostaklena kvadrata na kojima su različiti geometrijski oblici u svakom kvadratu, urađeni od punog tankog kvadratnog profila. Drveni i metalni elementi su ofarbani crnom farbom. Ostakleni dio krila ima peskarena stakla. Stanje i oštećenja: Sva krila vrata su iskrivljena i nemaju dobro dihtovanje. Crna farba na drvenim elementima se u velikoj mjeri isprala. Željezni dekorativni elementi su u dobrom stanju. Brava i okovi su u lošem stanju.

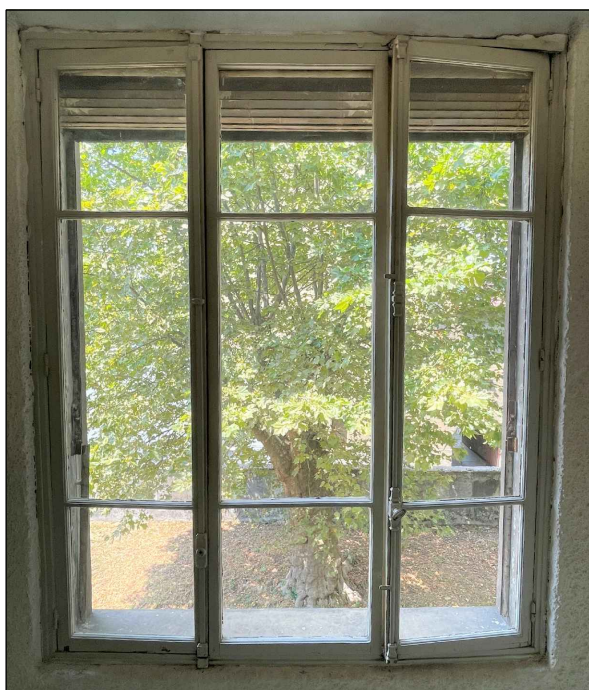
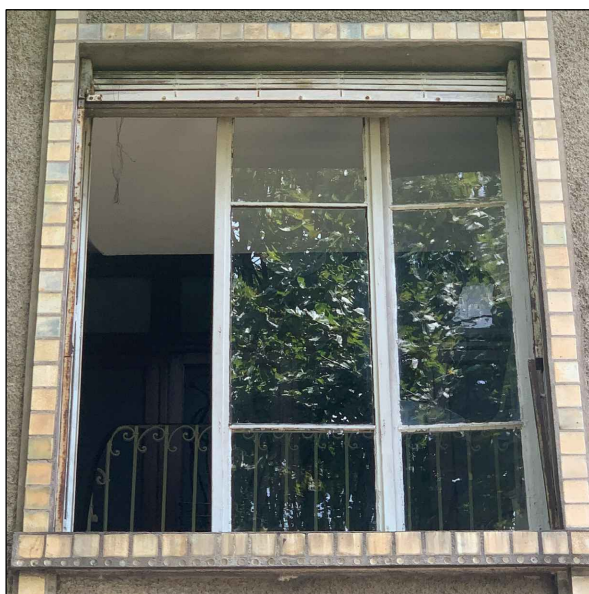
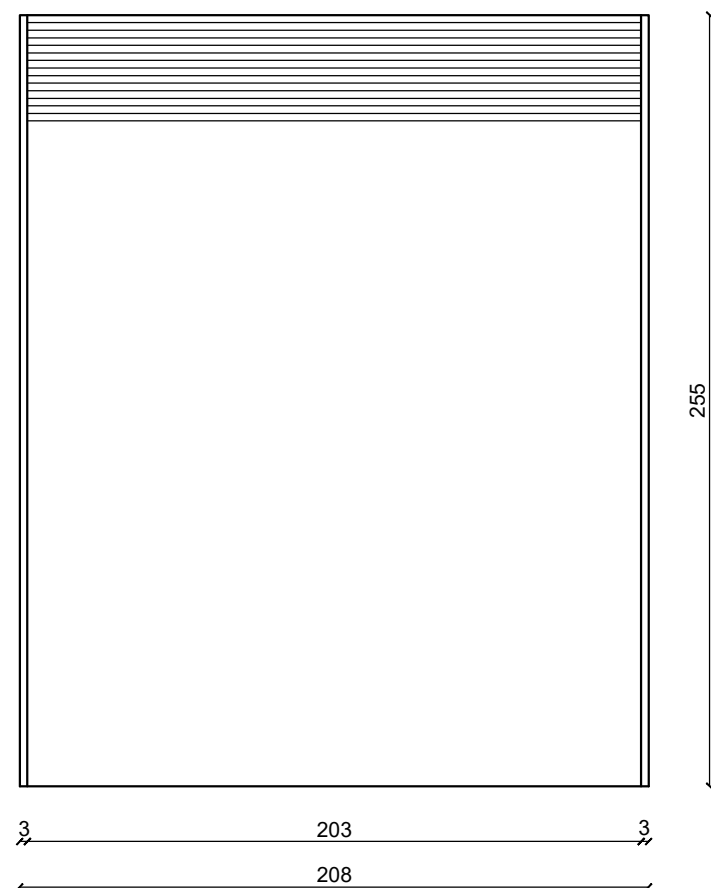
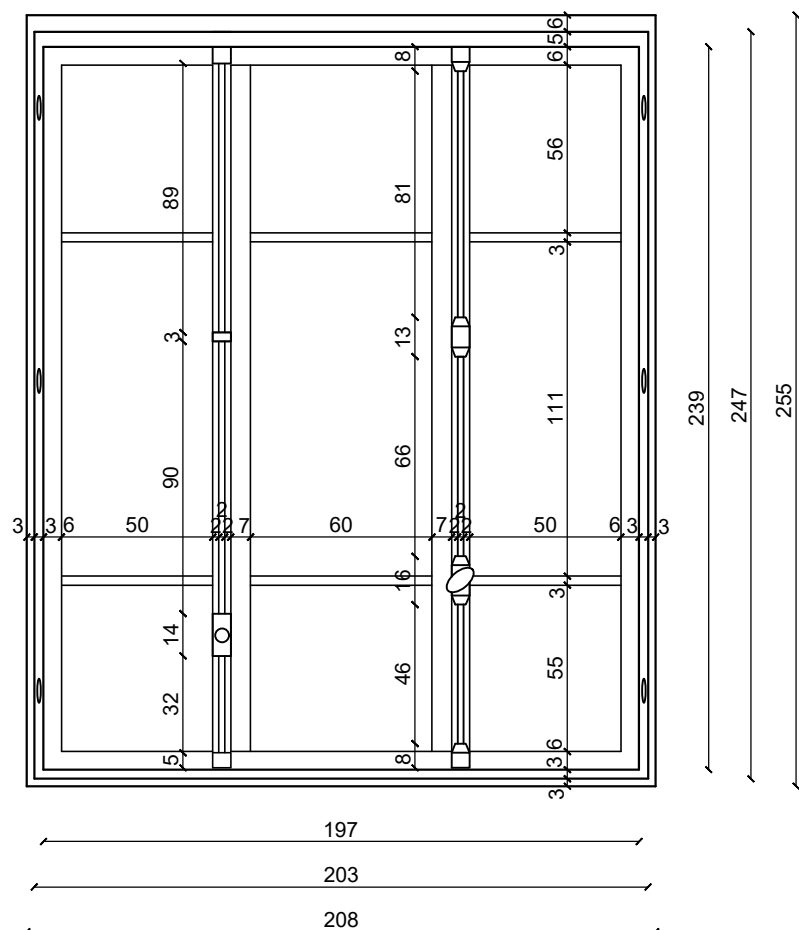
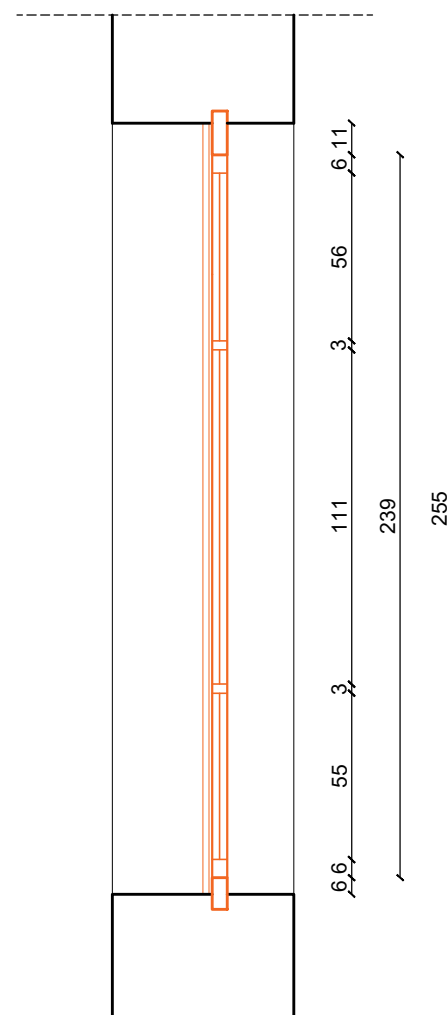
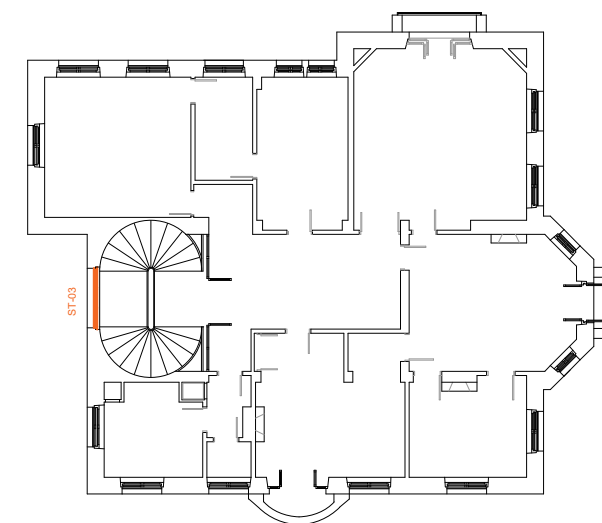
## ST-03

Opis postojećeg stanja: Trokrilni jednostruki drveni stepenišni prozor. Sva tri krila prozora se otvaraju. Krila su visoka cijelom visinom otvora.

Krila su ostakljena jednostrukim staklom, izdijeljena na po tri polja, donje i gornje kvadratno manje i srednje pravougaono veće.

Stanje i oštećenja: Krila prozora i štok su iskrivljeni, nisu u vinklo i slabo dihtuju.

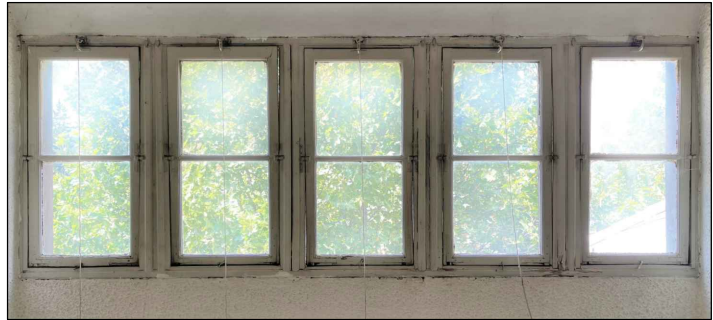
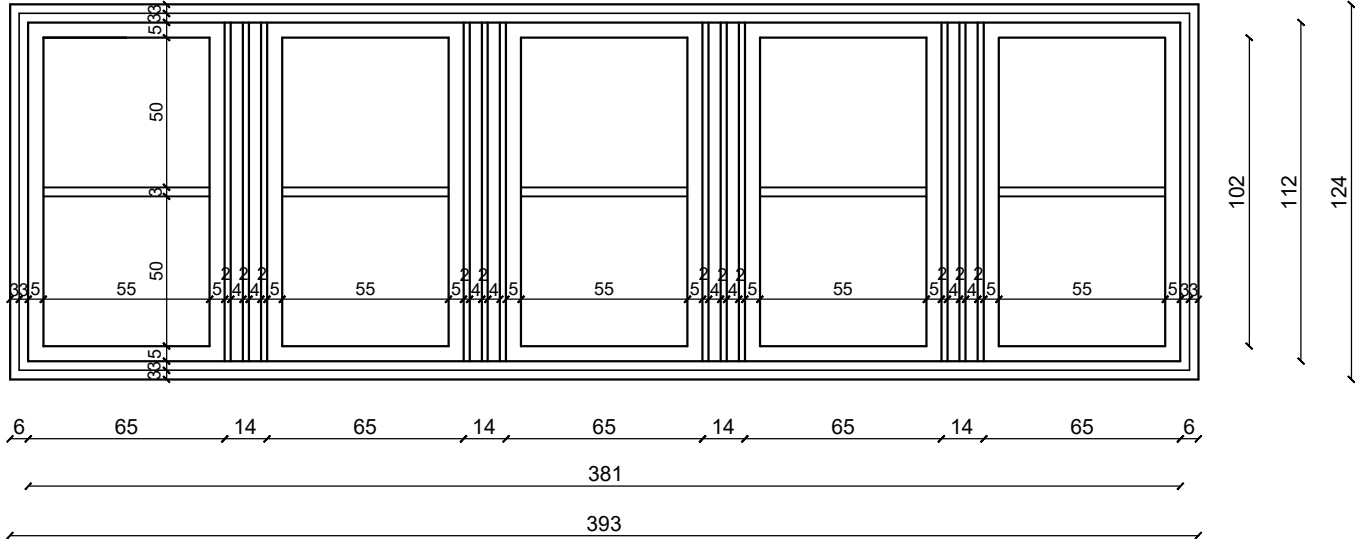
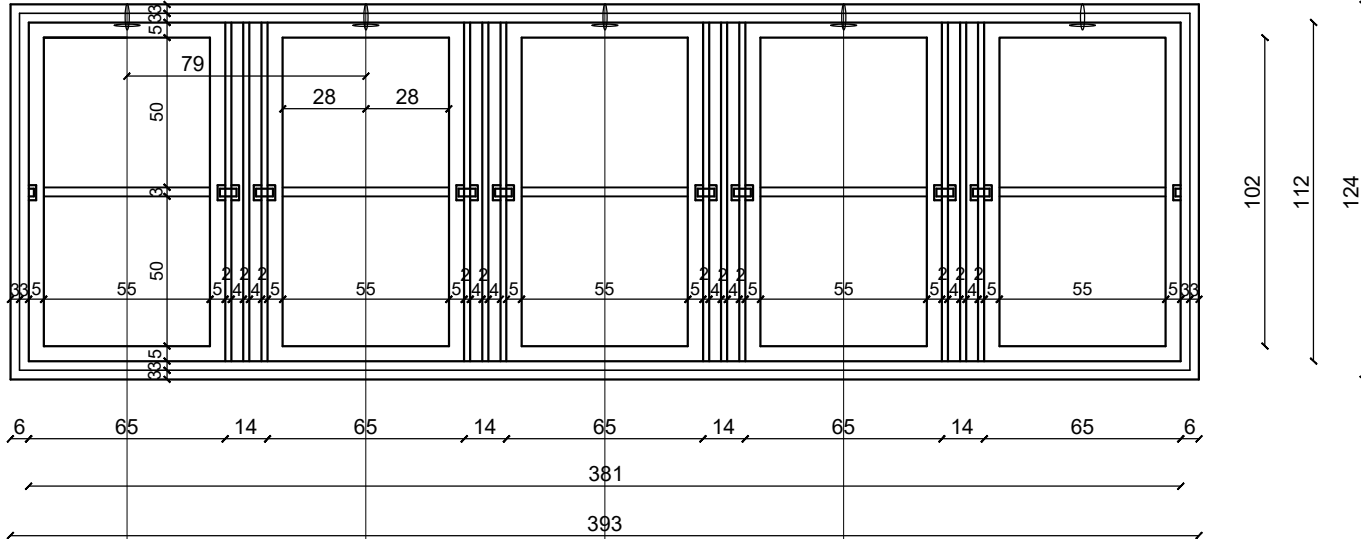
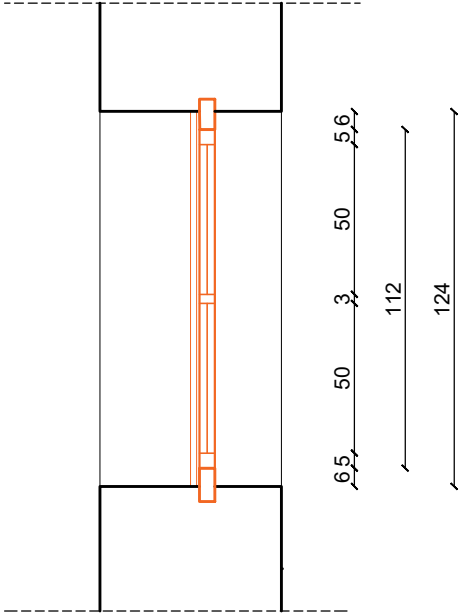
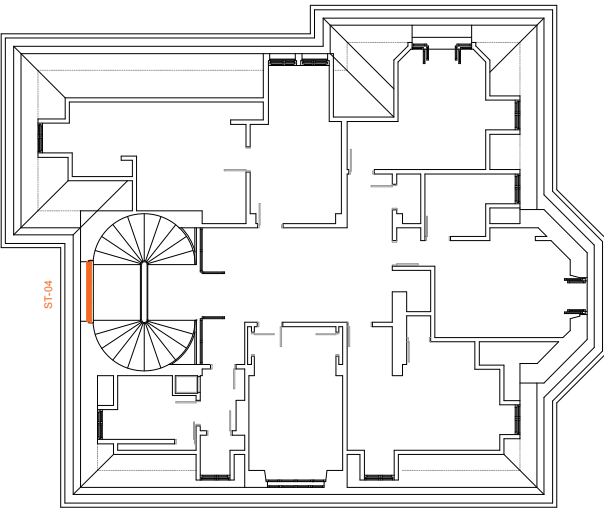
ST-04  
SPOLJAŠNJI IZGLED

Opis postojećeg stanja: Petokrilni drveni jednostruki prozor stepeništa u nivou potkrovlja. Prozor se nalazi na visokom parapetu iznad ravnog međupodesta stepeništa, a u nivou prozora potkrovlja. Sva krila se otvaraju po horizontalnoj osovinu centralno postavljenoj. Mehanizam otvaranja je potezom na dugački konop. Krila su ostaklena jednostrukim staklom. Krila su izdijeljena na dva jednaka ostakljena kvadrata. Okvir (štok) je jedinstven za sva krila. Svako krilo ima pojedinačne vertikalne lajsne. Prozor je ofarban bijelom farbom. Stanje i oštećenja: Kompletan prozor sa svih pet krila i okvirima je truo, iskrivljenih lajsni i krila koji ne dihtuju. Pojedinačni mehanizmi otvaranja nisu ispravni.

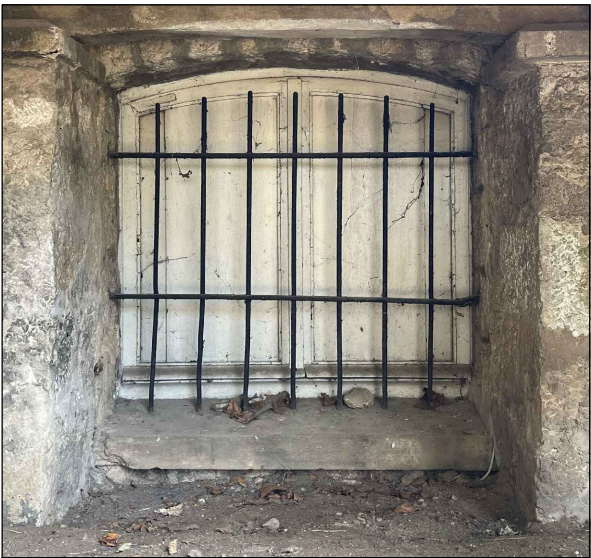
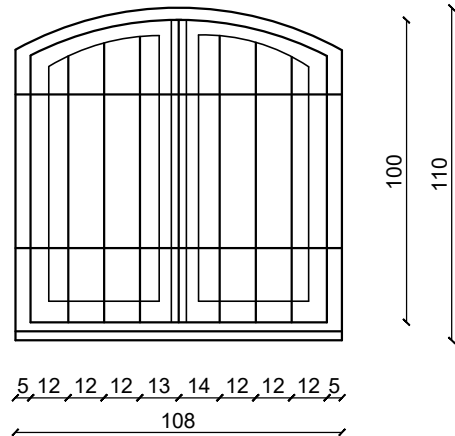
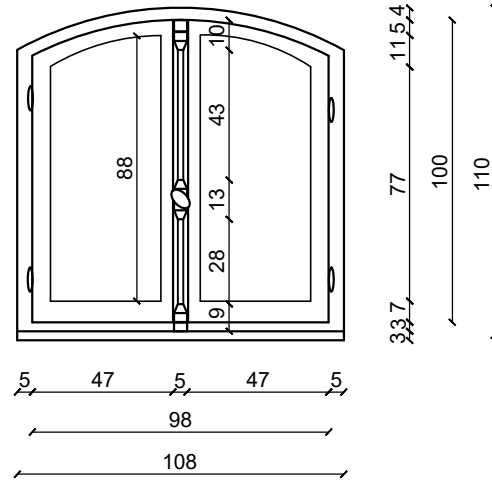
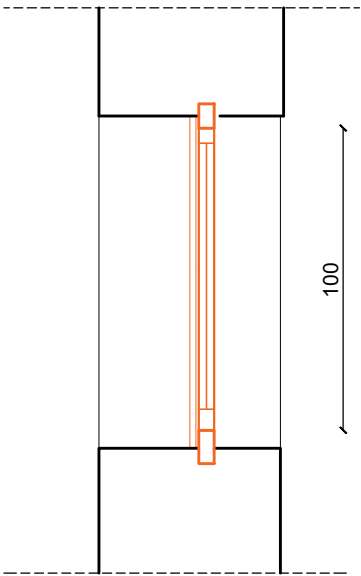
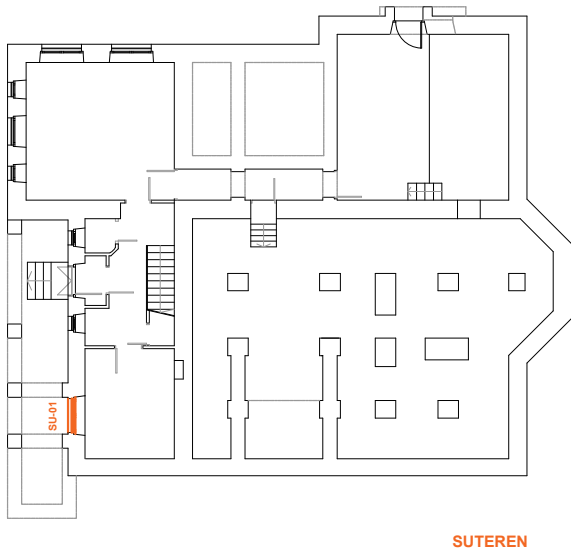
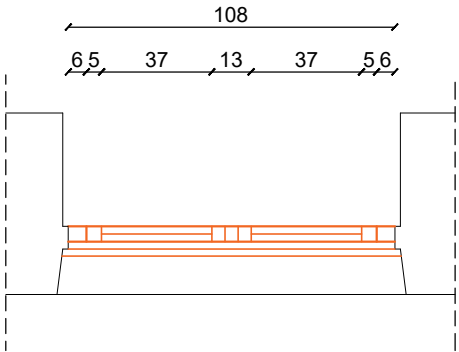
SU-01  
SPOLJAŠNJI IZGLED

Opis postojećeg stanja: Dvokrilni jednostruki drveni suterenski prozor završen plitkim lukom.  
Na krilima umjesto stakla su naknadno postavljene šperploče ofarbane u bijelo.  
Mehanizam otvaranja i okovi već dugo su blokirani jer se prozor ne otvara.  
Sa spoljnje strane prozora su željezne rešetke u vertikalnom slogu.  
Stanje i oštećenja: Drveni djelovi prozora su u dobrom stanju.  
Na krilima nedostaju stakla i naknadno su postavljene table šperploče. Mehanizam otvaranja i okovi su zardali.

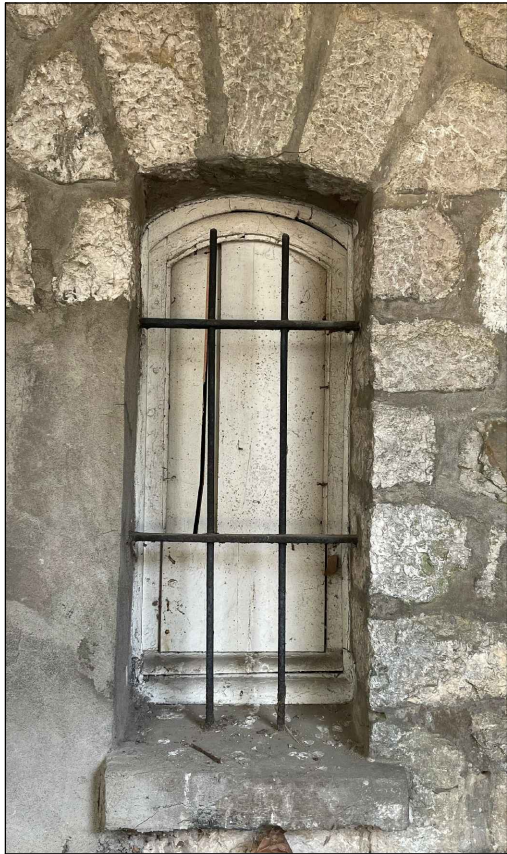
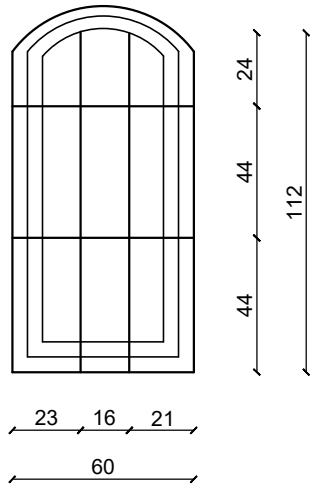
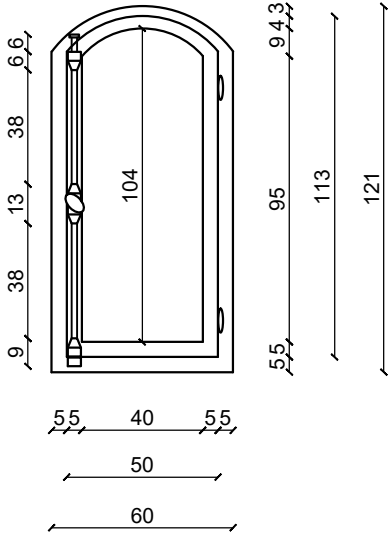
SU-02  
SPOLJAŠNJI IZGLED

Opis postojećeg stanja: Jednokrilni i jednostruki suterenski prozor, izduženog pravougaonog oblika završen plitkim lukom. Na prozoru nedostaje staklo, naknadno je postavljena šperploča ofarbana u bijelo. Na lijevoj lajsni krila je očuvan autentičan mehanizam otvaranja sa elipsastom metalnom keramičkom ručkom. Drveni elementi su ofarbani bijelom farbom. Sa spoljnje strane prozora je željezna rešetka u vertikalnom slogu crnih šipki. Stanje i oštećenja: Drveni elementi prozora su u dobrom stanju. Mehanizam i okovi su u očuvanom stanju zarđali usljed dugogodišnjeg nekorisćenja. Nedostaje staklo na krilu.

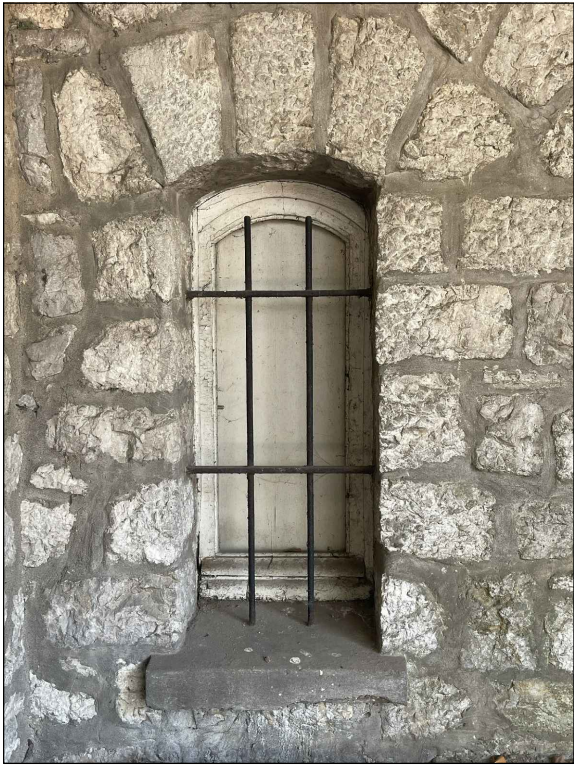
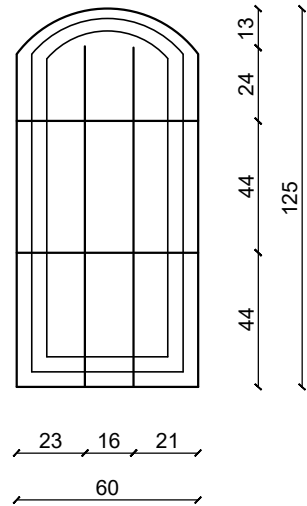
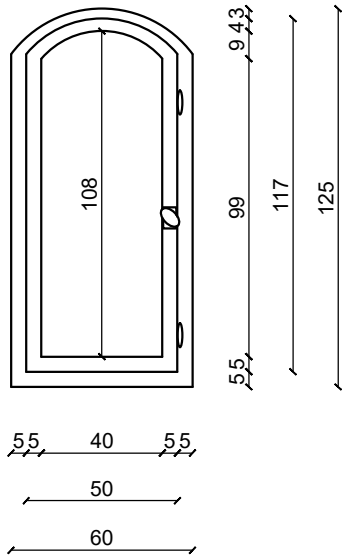
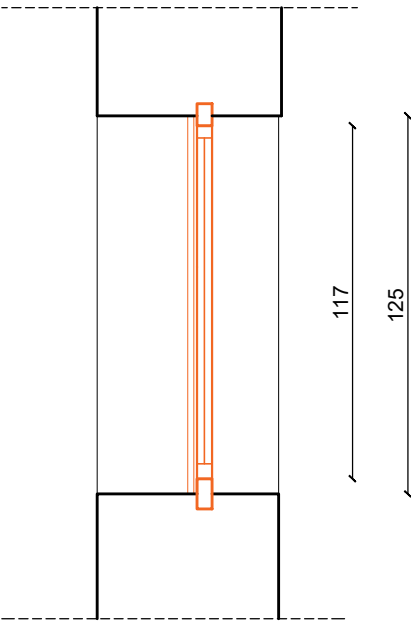
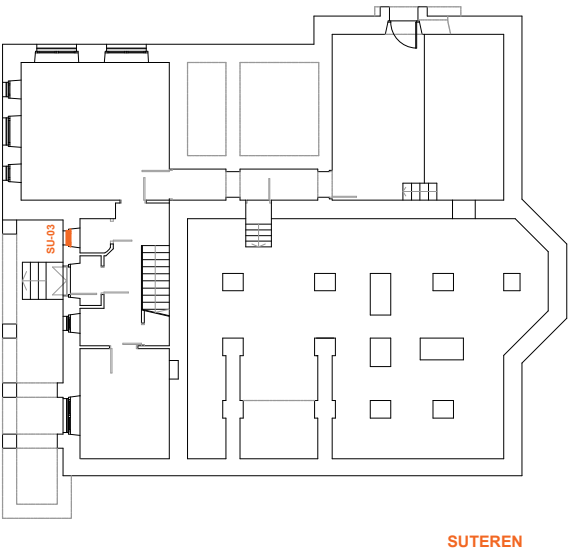
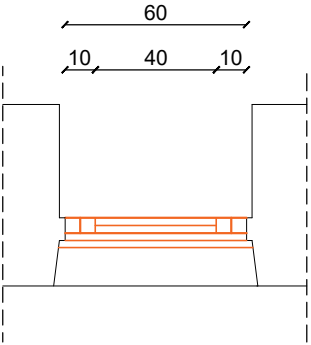
SU-03  
SPOLJAŠNJI IZGLED

Opis postojećeg stanja: Jednokrilni i jednostruki suterenski prozor, izduženog pravougaonog oblika završen plitkim lukom. Na prozoru nedostaje staklo, naknadno je postavljena šperploča ofarbana u bijelo. Na lijevoj lajsni krila je očuvan autentičan mehanizam otvaranja sa elipsastom metalnom keramičkom ručkom. Drveni elementi su ofarbani bijelom farbom. Sa spoljnje strane prozora je željezna rešetka u vertikalnom slogu crnih šipki. Stanje i oštećenja: Drveni elementi prozora su u dobrom stanju. Mehanizam i okovi su u očuvanom stanju zarđali usljed dugogodišnjeg nekorišćenja. Nedostaje staklo na krilu.

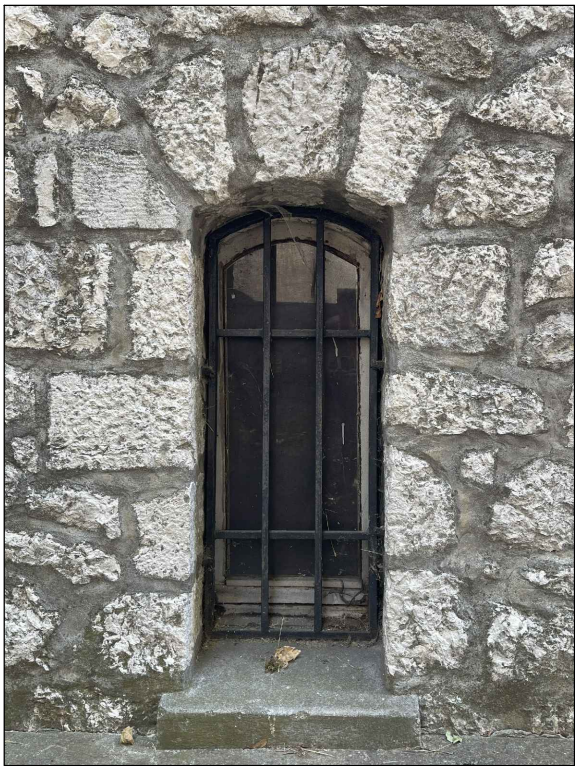
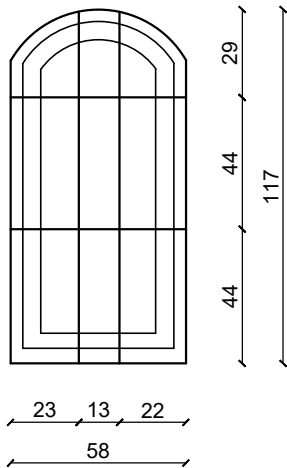
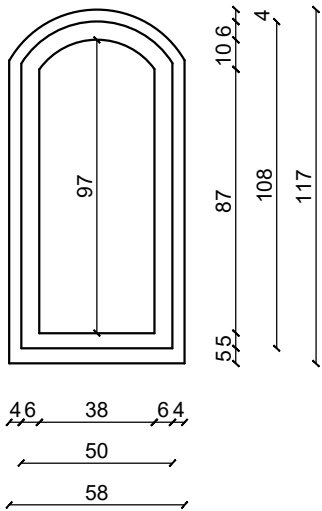
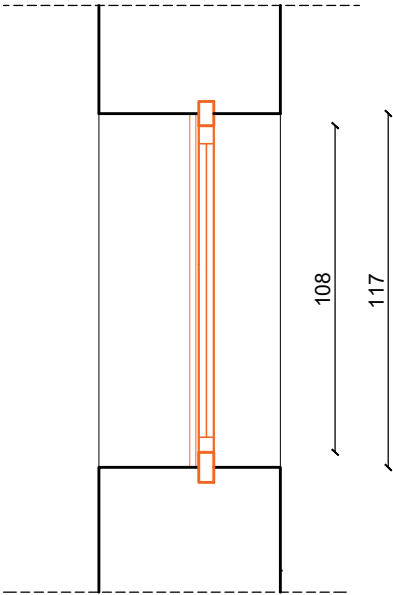
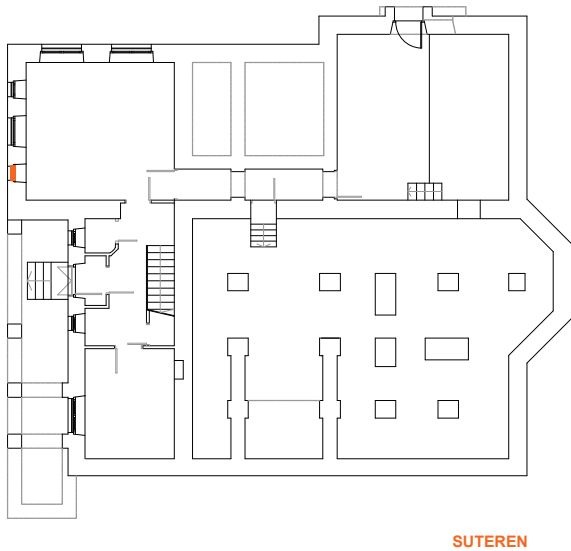
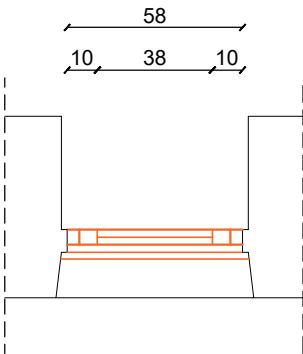
SU-04  
SPOLJAŠNJI IZGLED

Opis postojećeg stanja: Jednokrilni i jednostruki suterenski prozor, izduženog pravougaonog oblika završen plitkim lukom. Krilo je ostakljeno. Na lijevoj lajsni krila je očuvan autentičan mehanizam otvaranja sa elipsastom metalnom keramičkom ručkom. Drveni elementi su ofarbani bijelom farbom. Sa spoljnje strane prozora je željezna rešetka u vertikalnom slogu crnih šipki. Stanje i oštećenja: Drveni elementi prozora su u dobrom stanju. Mehanizam i okovi su u očuvanom stanju zardali usljed dugogodišnjeg nekorišćenja.

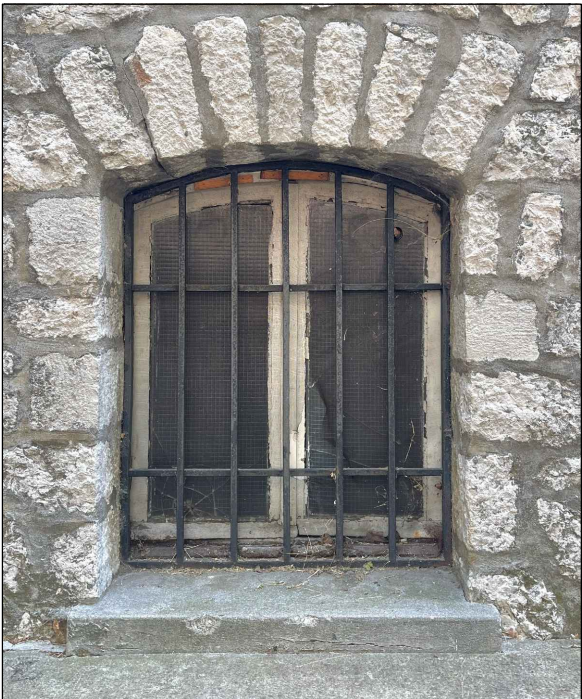
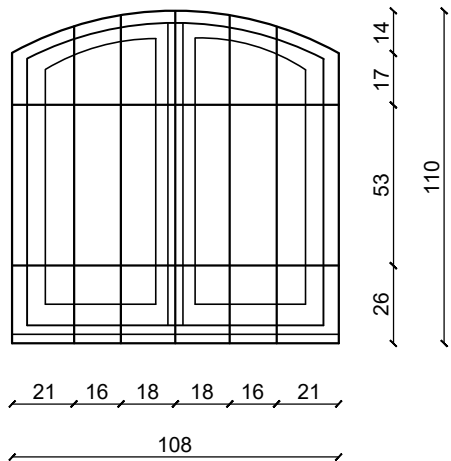
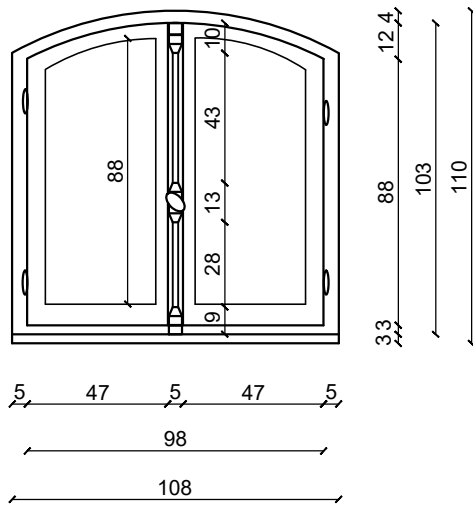
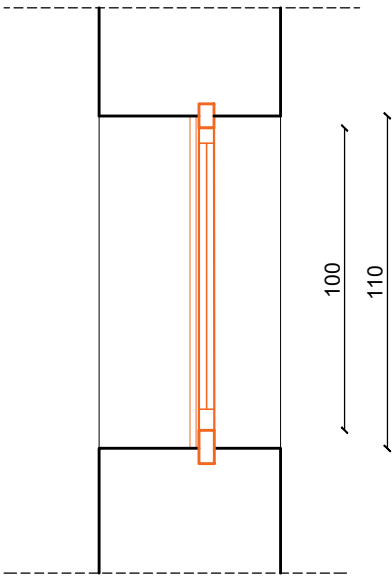
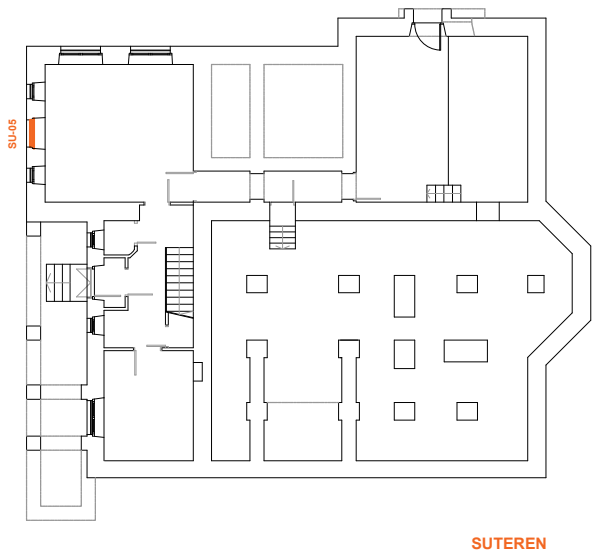
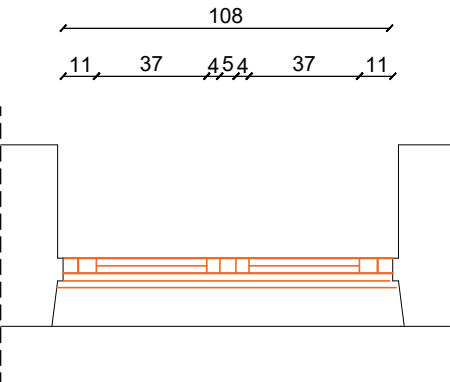
SU-05  
SPOLJAŠNJI IZGLED

Opis postojećeg stanja: Dvokrilni jednostruki drveni suterenski prozor završen plitkim lukom. Krila su ostakljena.  
Mehanizam otvaranja i okovi već dugo su blokirani jer se prozor ne otvara.  
Sa spoljne strane prozora su željezne rešetke u vertikalnom slogu.  
Stanje i oštećenja: Drveni djelovi prozora su u dobrom stanju. Mehanizam otvaranja i okovi su zardali.

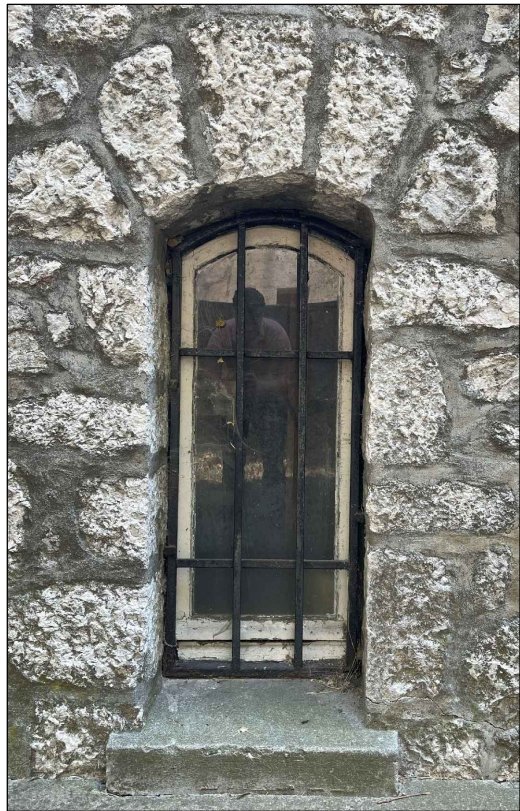
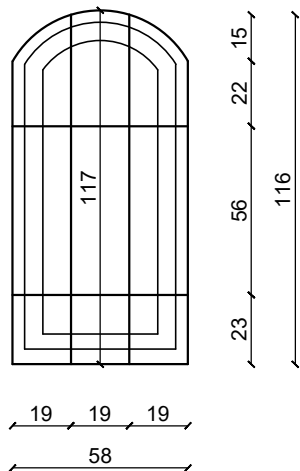
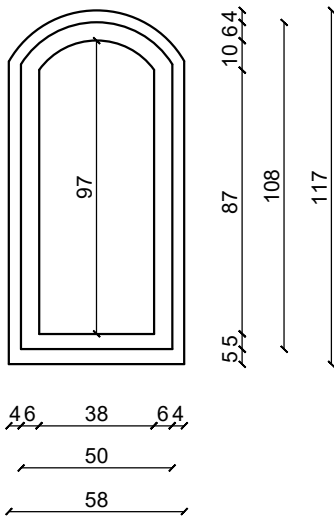
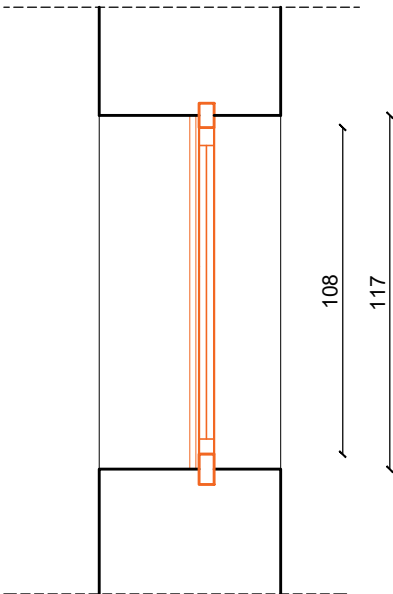
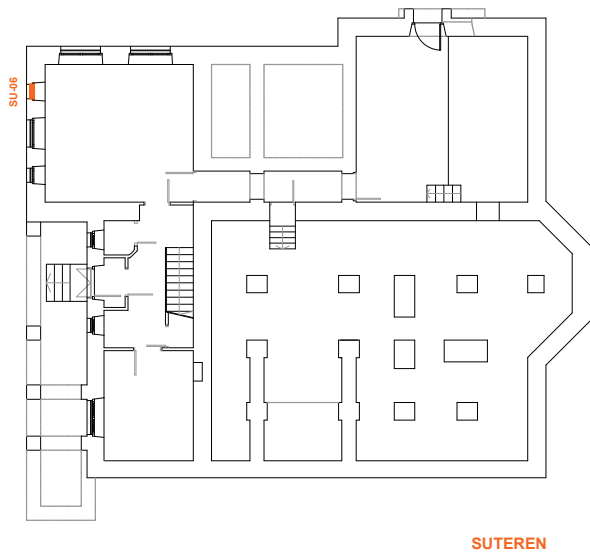
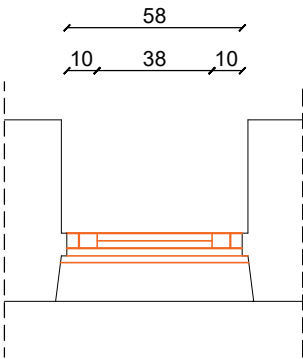
SU-06  
SPOLJAŠNJI IZGLED

Opis postojećeg stanja: Jednokrilni i jednostruki suterenski prozor, izduženog pravougaonog oblika završen plitkim lukom. Krilo je ostakljeno. Na lijevoj lajsni krila je očuvan autentičan mehanizam otvaranja sa elipsastom metalnom keramičkom ručkom. Drveni elementi su ofarbani bijelom farbom. Sa spoljnje strane prozora je željezna rešetka u vertikalnom slogu crnih šipki. Stanje i oštećenja: Drveni elementi prozora su u dobrom stanju. Mehanizam i okovi su u očuvanom stanju zarđali usljed dugogodišnjeg nekorišćenja.

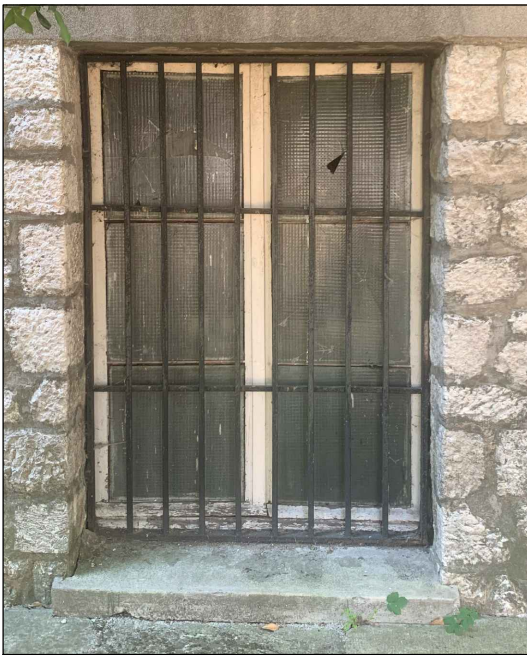
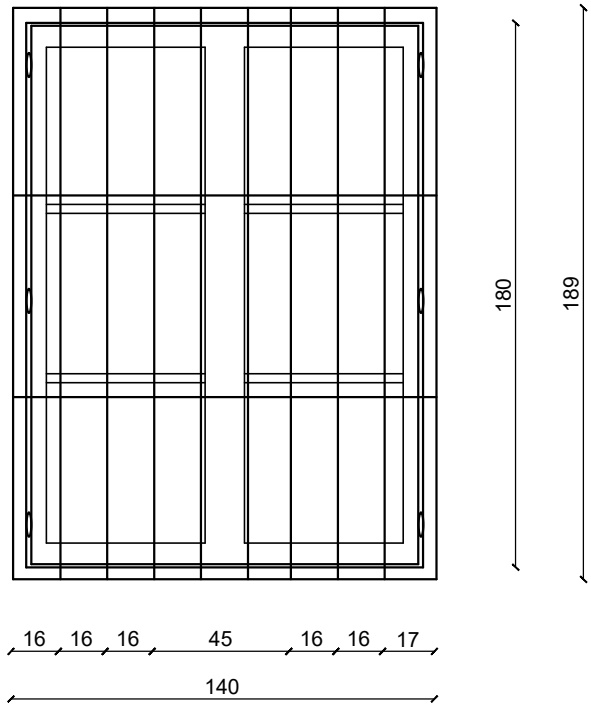
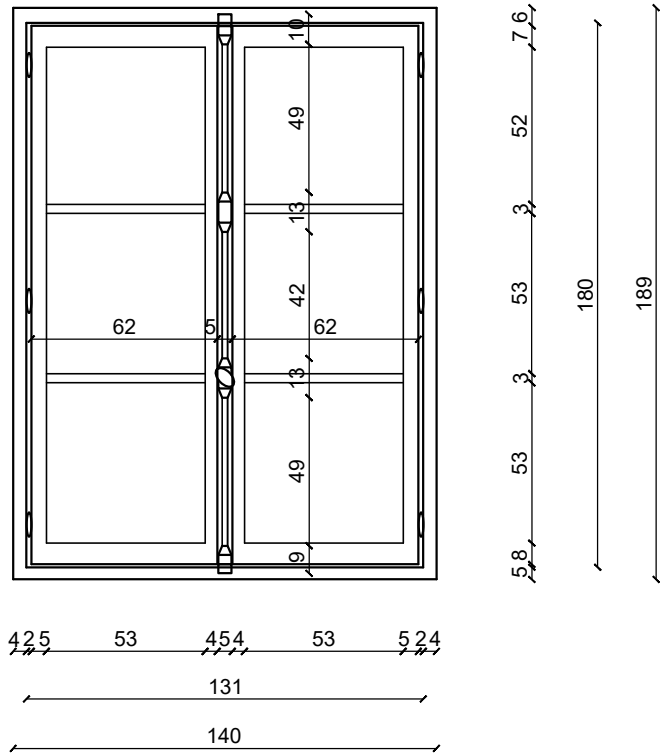
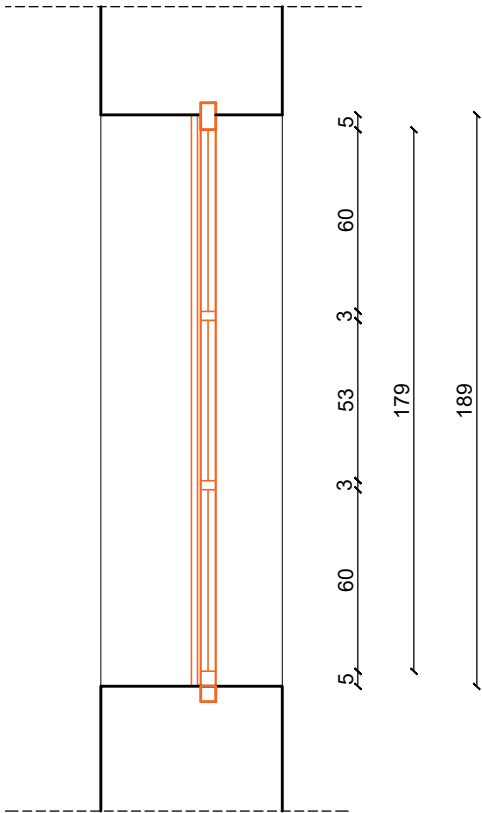
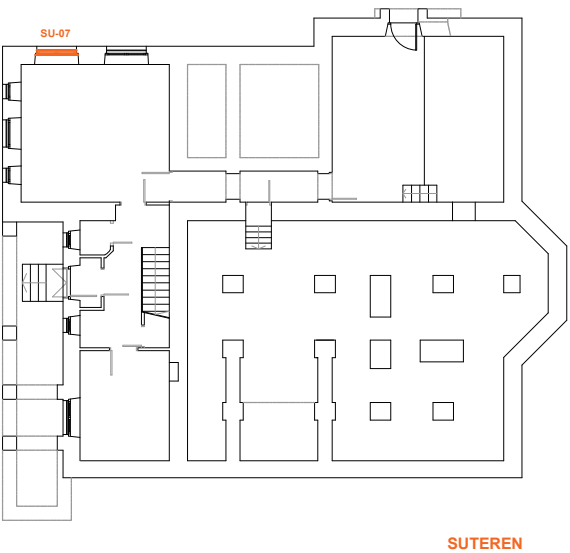
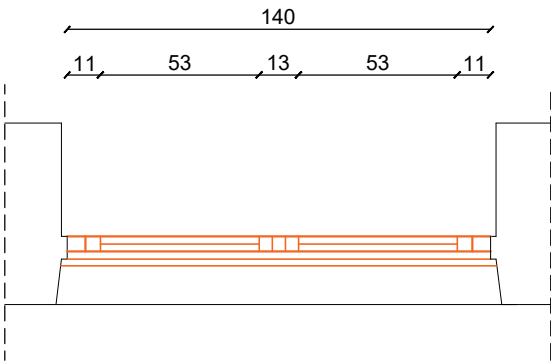
SU-07  
UNUTRAŠNJI IZGLED

Opis postojećeg stanja: Dvokrilni jednostruki drveni suterenski prozor. Krila prozora su izdijeljena letvicom d=3cm, na tri jednaka ostaklena kvadratna polja.

Na srednjoj vertikalnoj lajsni je očuvan autentični mehanizam sa elipsastom metalnom ručkom.

Stanje i oštećenja: Drveni djelovi prozora su truli, iskrivljeni, ne dihtuju i nisu u viklo.
