### 3. STILSKO – HRONOLOŠKA ANALIZA

#### FRANCUSKO POSLANSTVO U BIVŠOJ KRALJEVINI CRNOJ GORI

| Objekat:<br><b>BIVŠE FRANCUSKO POSLANSTVO NA CETINJU</b> | | Lokacija:<br><b>ULICA NJEGOŠEVA, CETINJE</b> | | |

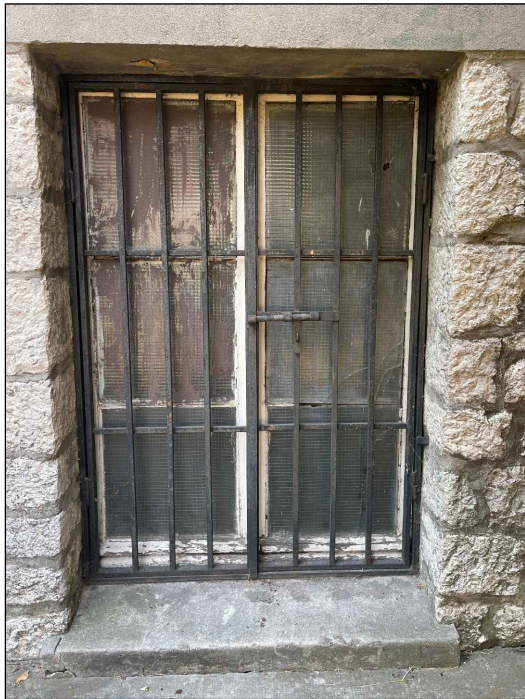
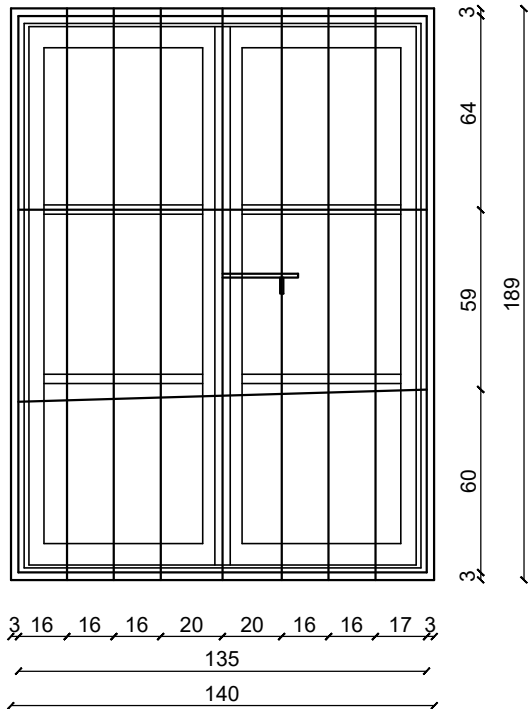
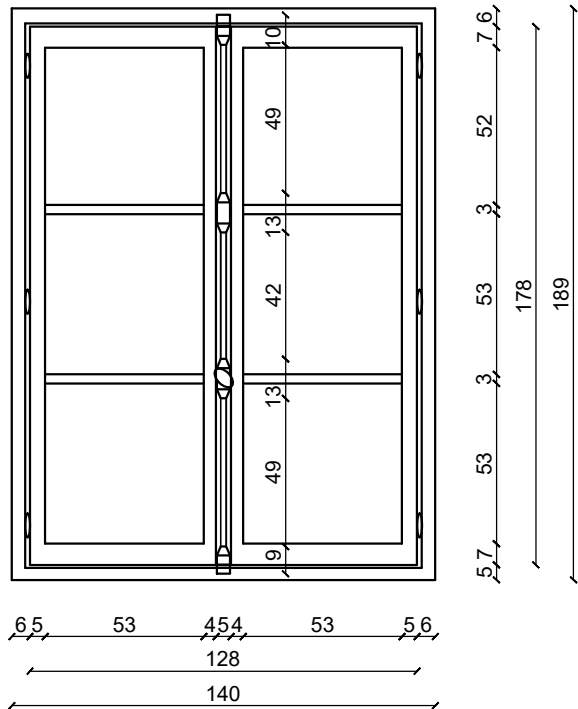
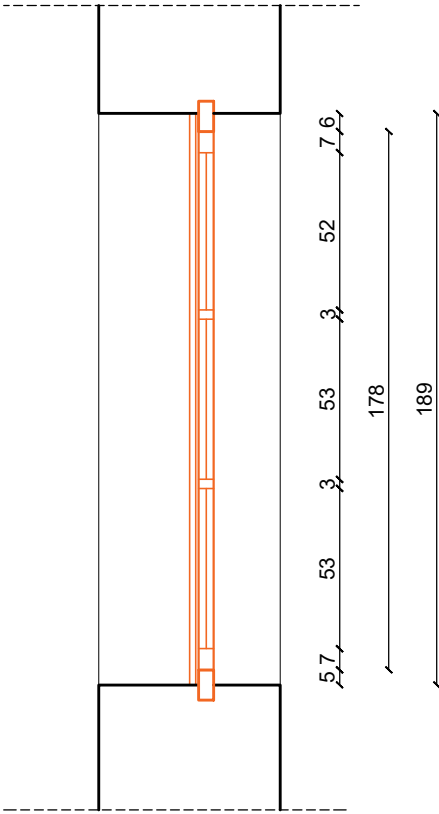
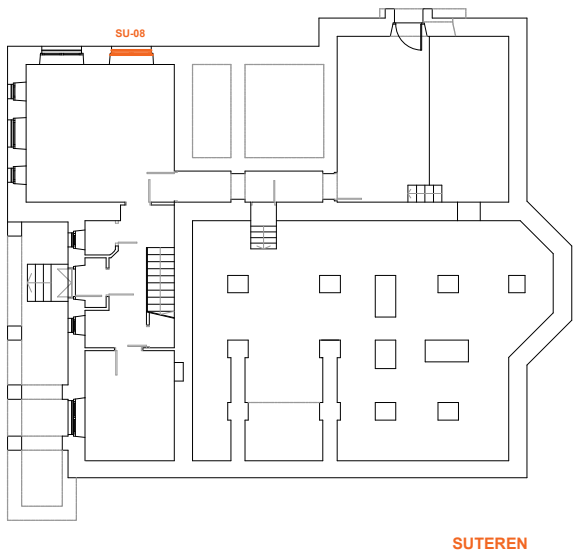
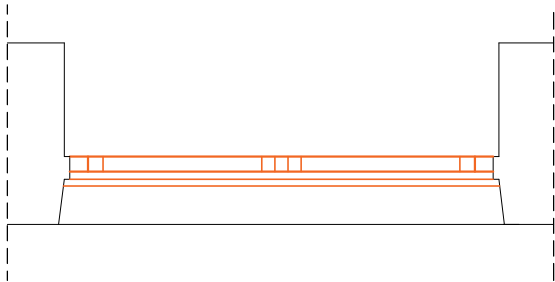
SU-08  
UNUTRAŠNJI IZGLED

Opis postojećeg stanja: Dvokrilni jednostruki drveni suterenski prozor. Krila prozora su izdijeljena letvicom d=3cm, na tri jednaka ostaklena kvadratna polja. Na srednjoj vertikalnoj lajsni je očuvan autentični mehanizam sa elipsastom metalnom ručkom. Okvir ima manje profilisane lajsne s unutrašnje strane. Stakla na krilima su jednostruka. Drveni djelovi su ofarbani bijelom farbom. Sa vanjske strane prozora je crna željezna rešetka u vertikalnom slogu sa dvije horizontalne. Stanje i oštećenja: Drveni djelovi prozora su truli, iskrivljeni, ne dihtuju i nisu u viklo. Mehanizam otvaranja je u dobrom stanju ali dugo nije u funkciji, kao i šarke. Okvir je, takođe, u lošem stanju.

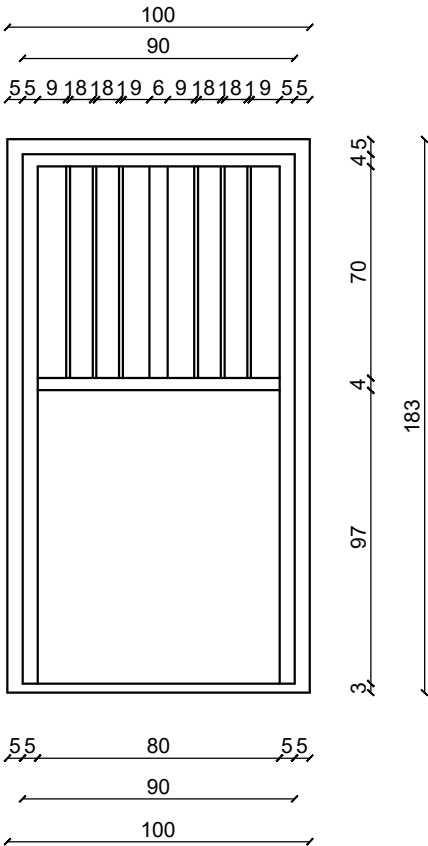
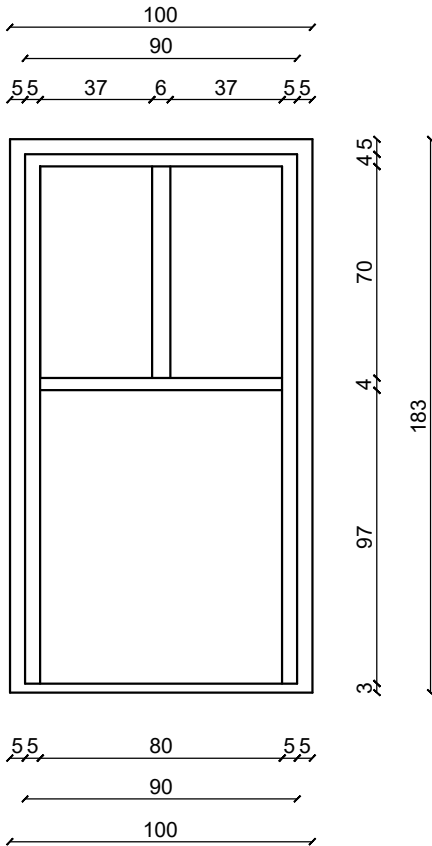
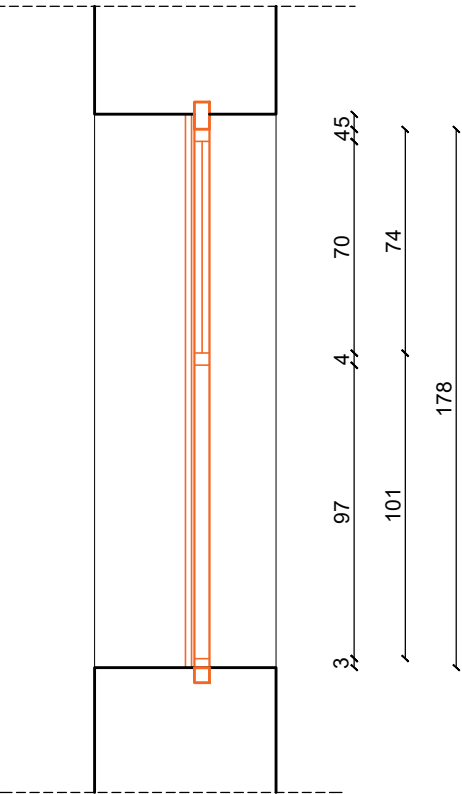
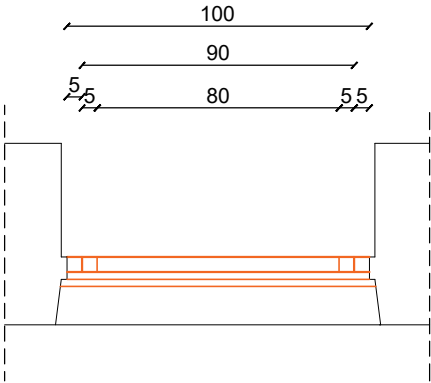
SU-09  
SPOLJAŠNJI IZGLED

Opis postojećeg stanja: Metalna izlazna suterenska vrata iz prostorije kotlarnice. Vrata su jednokrlna, urađena od čeličnih kutija. Krilo vrata ima visoko parapetno polje ispunjeno limom, a iznad su dva jednaka pravougaona ostaklena polja. Vrata su ovovremene izrade i nisu autentična. Brava i šarke su blokirani. Stanje i oštećenja: Vrata su bez zaštitne farbe i sva su prekrivena rđom. Sa spoljnje strane polovina vrata su zatrpana zemljom. Vrata nisu u funkciji duži niz godina.

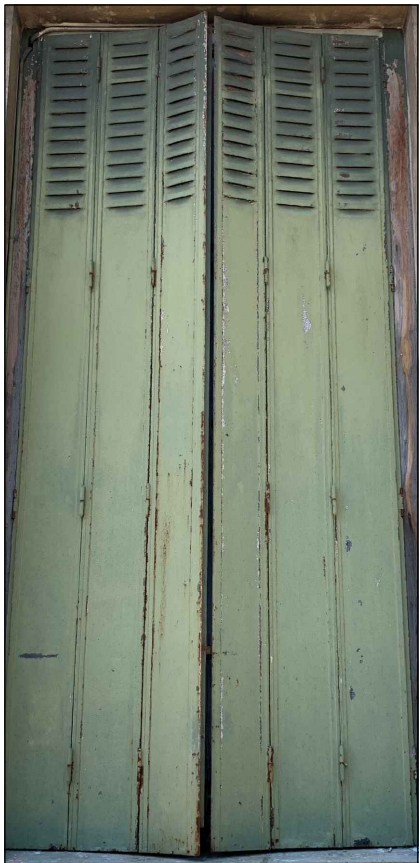
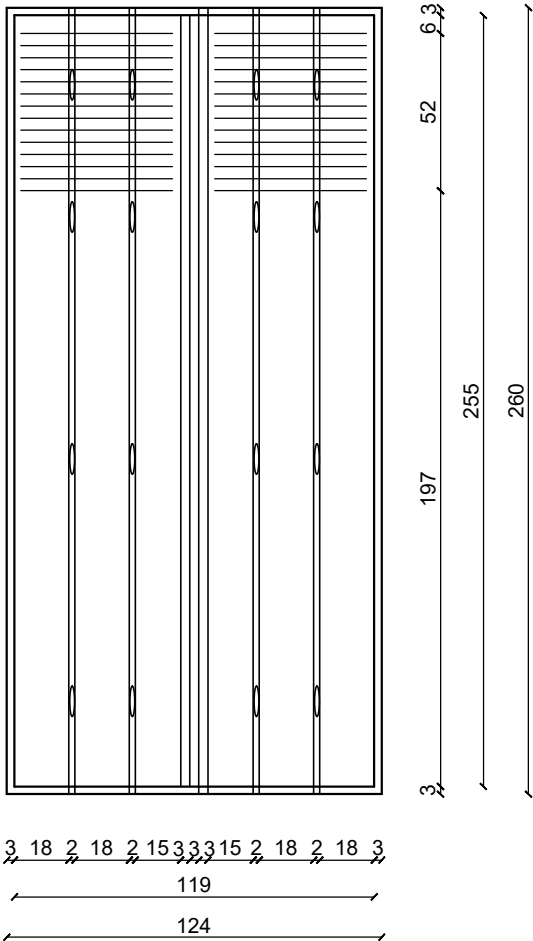
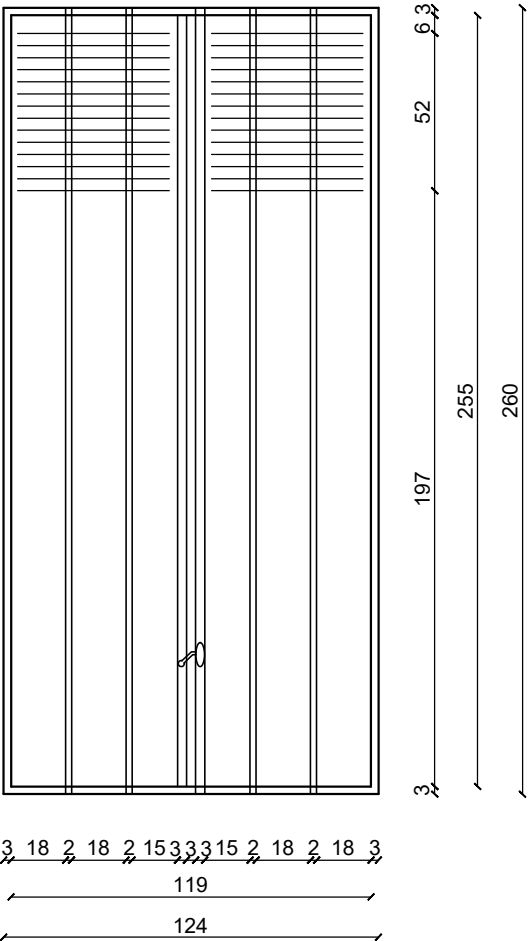
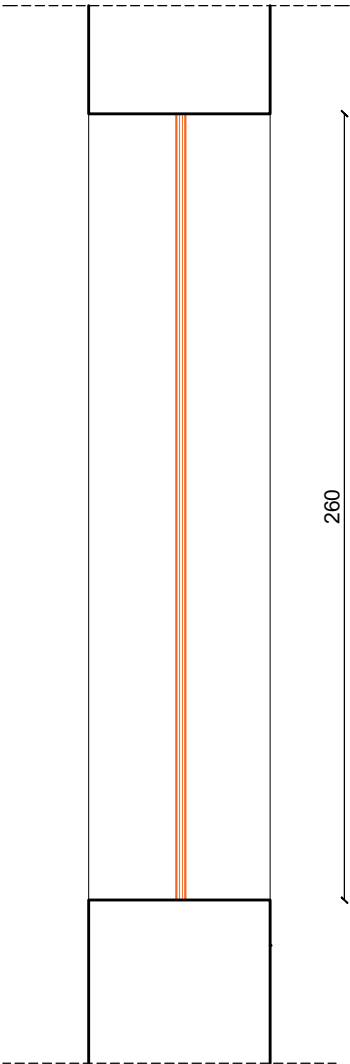
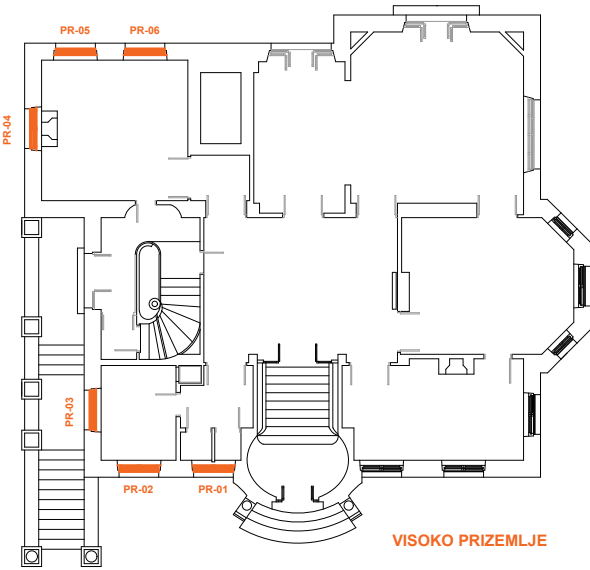
PR-01/02/03/04/05/06/  
METALNA ŽALUZINA  
SPOLJAŠNJI IZGLED

Opis postojećeg stanja: Čelična dvokrilna žaluzina su sastavljena od po tri uža sklopiva polja. Sva polja su puni lim, a gornji dio visine 50,0 cm je prorezani i istureni dio lima za ventilisanje. Žaluzina ima okvir od čeličnih tankih kutija pričvršćen za zidove spoljne šupljine prozora.

Stanje i oštećenja: Žaluzine su u polufunkcionalnom stanju, dosta zardale i istrošene farbe, sa polufunkcionalnim mehanizmom otvaranja.

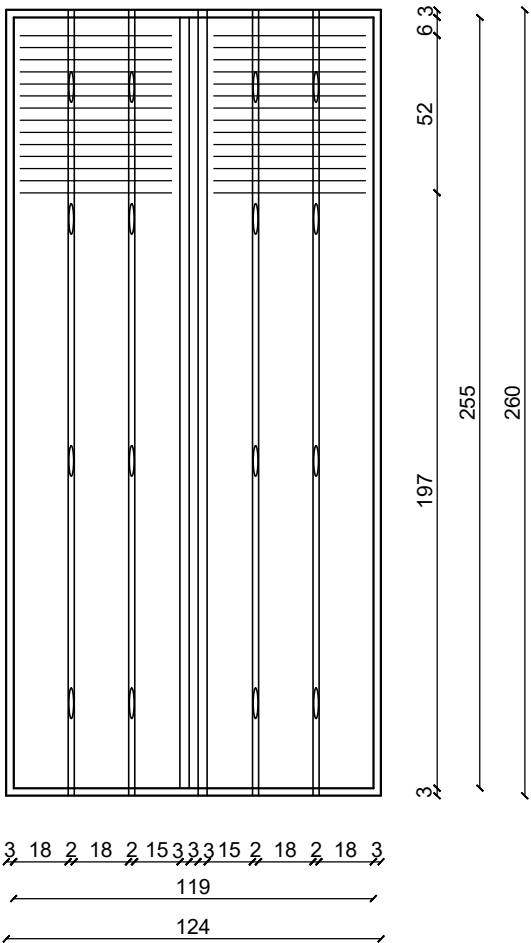
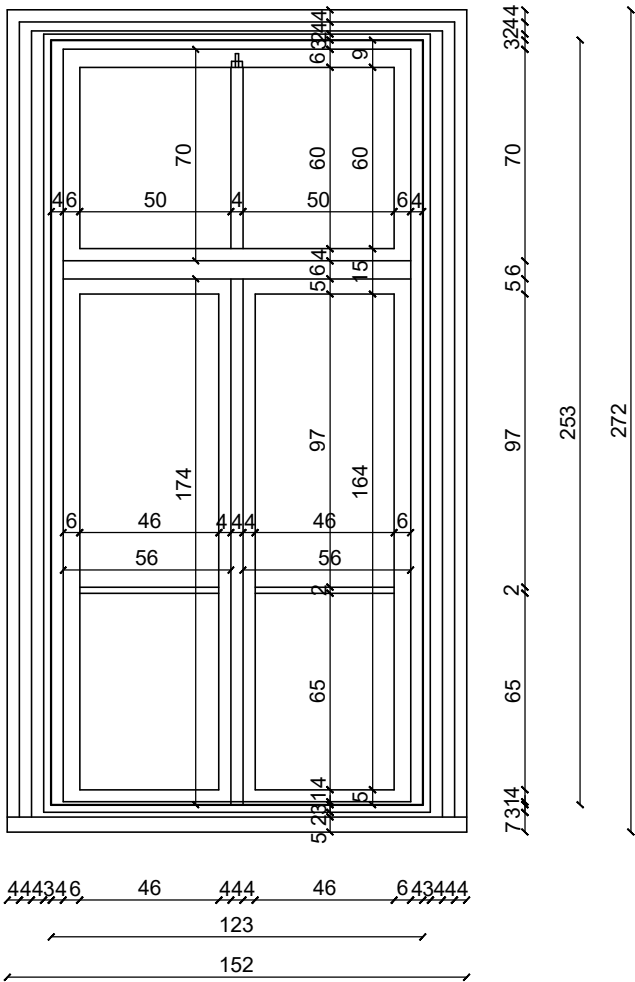
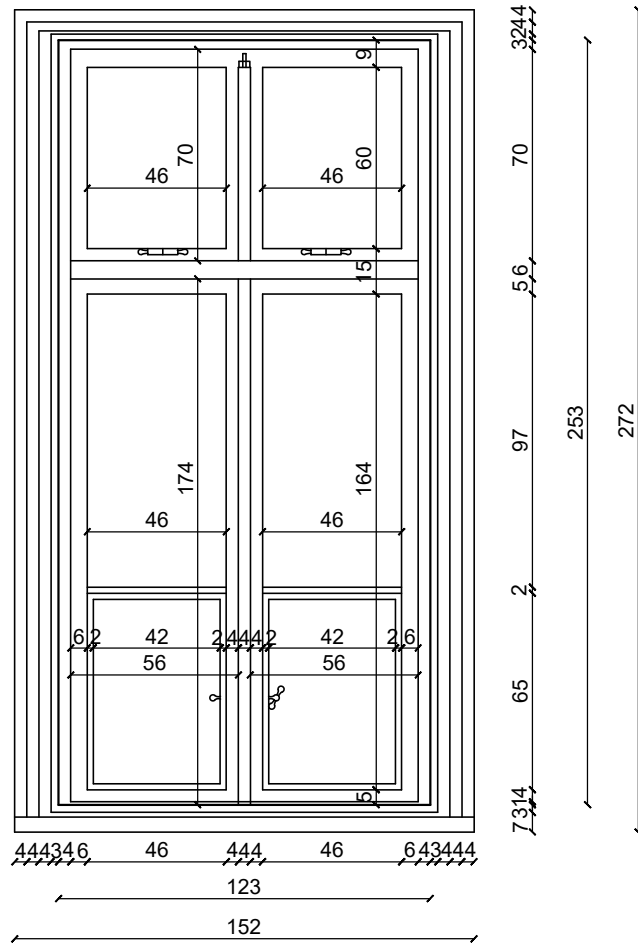
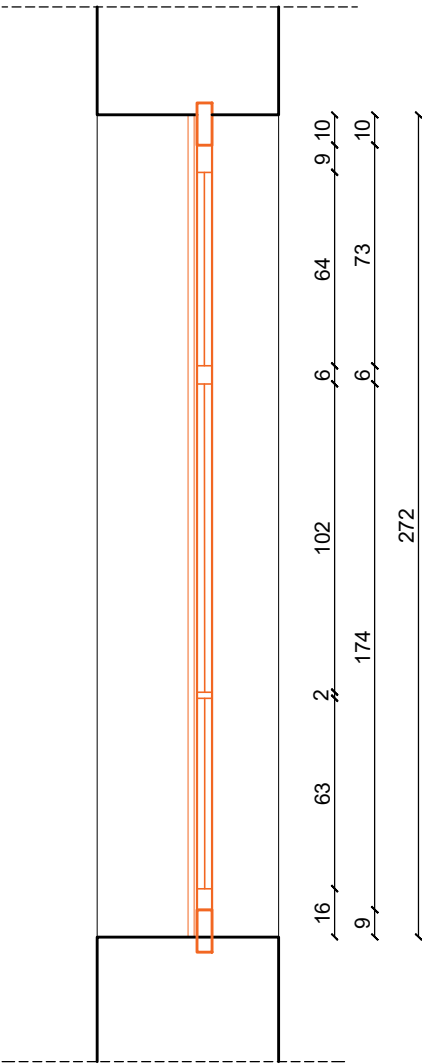
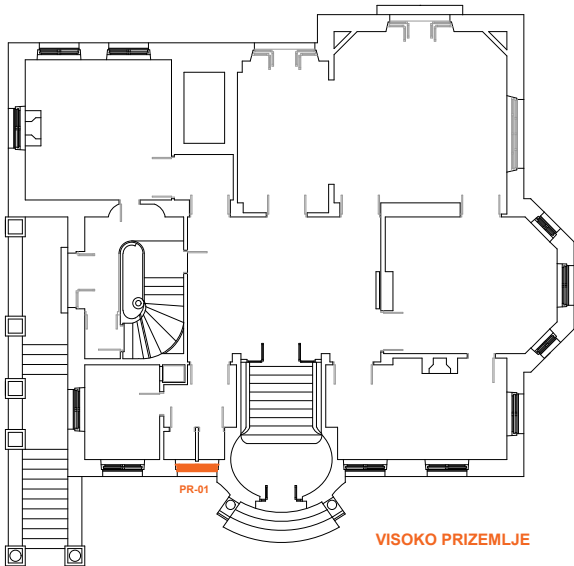
PR-01  
SPOLJAŠNJI PROZOR

**Opis postojećeg stanja:** Drveni dvokrilni prozor sa duplim krilima (unutrašnja + spoljašnja). Nedostaju unutrašnja krila. Prozor se sastoji od donja dva krila i gornjeg horizontalnog krila sa otvaranjem na ventus. Gornje krilo je izdijeljeno širom lajsnom na dva jednaka kvadratna polja. Donja krila su izdijeljena tankom lajsnom (d=3,0 cm) na donje manje i gornje znatno veće polje. Okvir (štok) prozora ima profilacije i ukrasne lajsne sa unutrašnje strane. Prozorska drvena klupica, šarke, ručke i mehanizmi su metalni. Na prozorima su jednostruka stakla. Prozor je kompletno u bijeloj boji. **Stanje i oštećenja:** Krila prozora su istrula u donjem dijelu. Gornje krilo je ikrivljeno i nije u vinklo. Sva krila ne dihtuju i iskrivljena su.

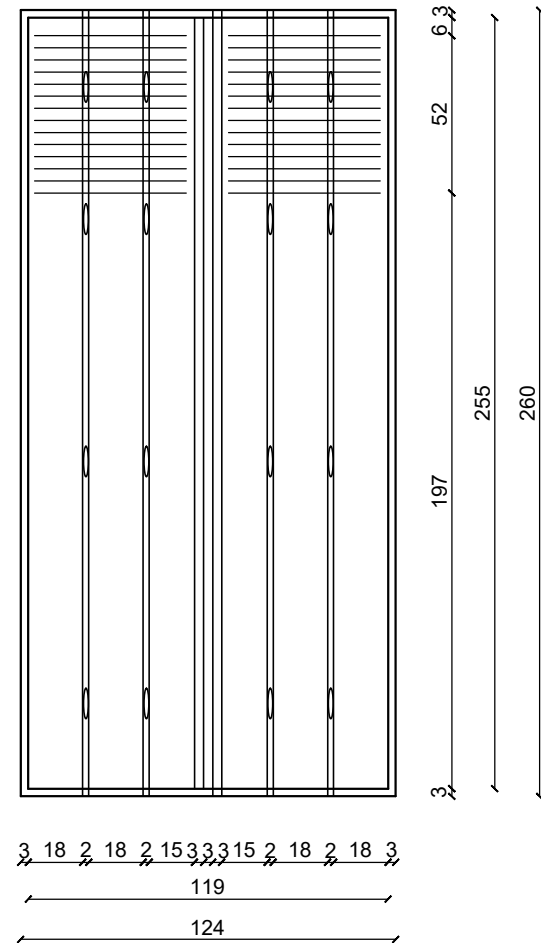
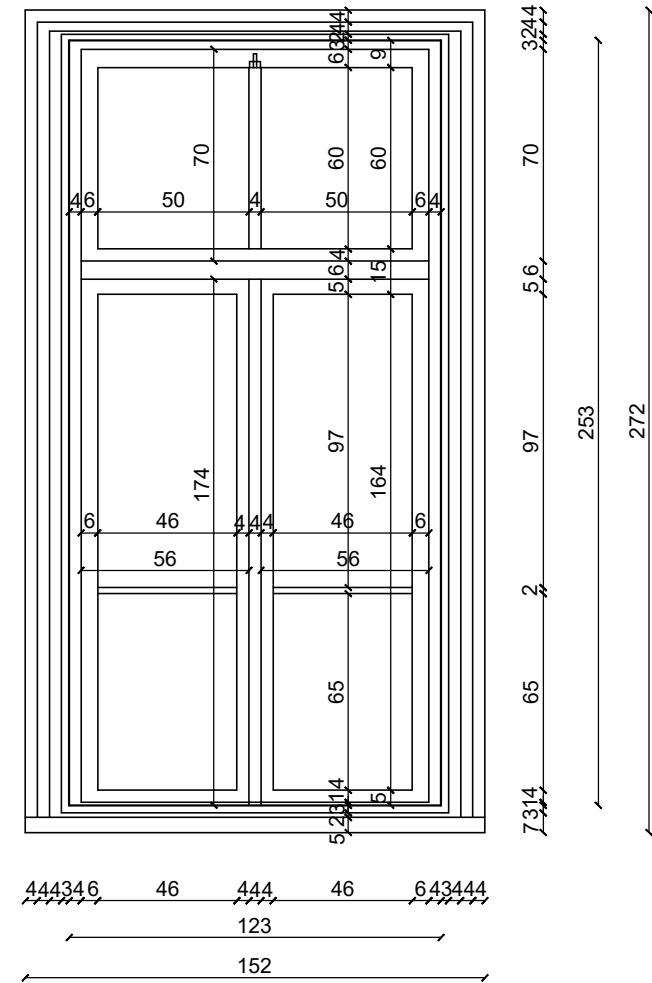
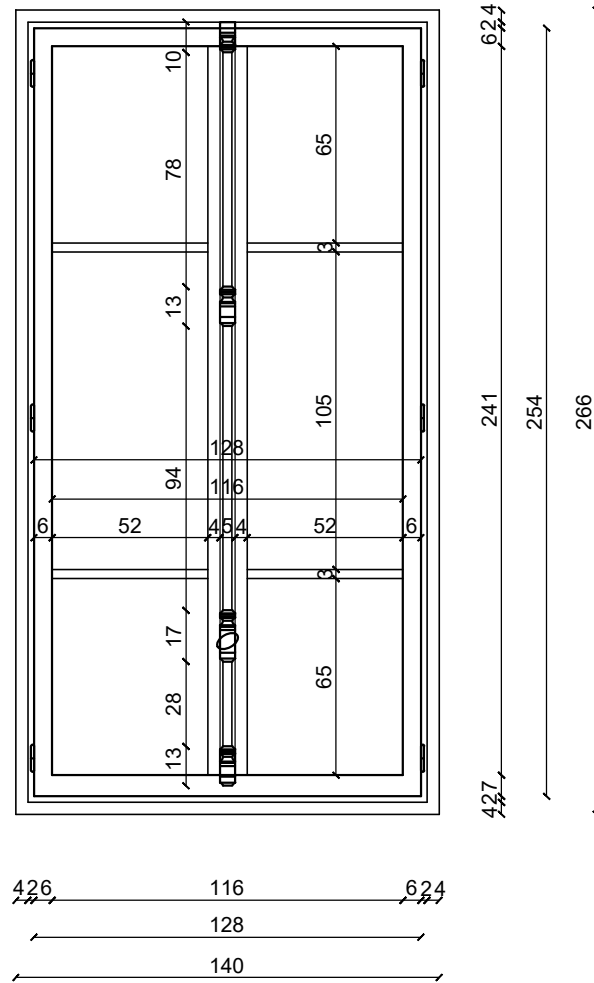
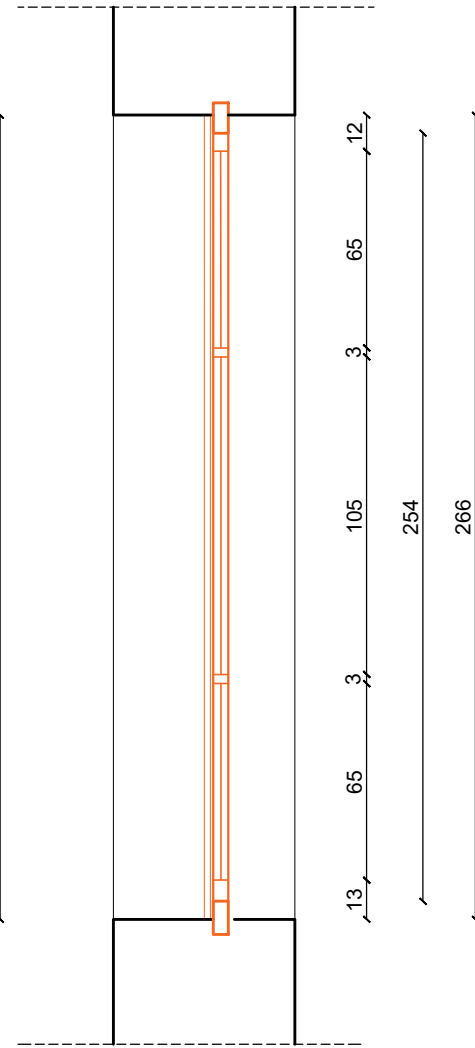
**PR-02**  
**SPOLJAŠNJE KRILO**

**Opis postojećeg stanja:** Drveni dvokrilni prozor sa duplim krilima. Unutrašnja krila su cijele visine otvora, izdijeljena letvicama debljine  $d=3$  cm, na tri polja od kojih su donja i gornja ista i manja, a srednja veća. Unutrašnja krila imaju ispravan autentičan vertikalni mehanizam na srednjoj razdjelnoj lajsni sa elipsastom metalno-keramičkom ručkom. Metalne šarke su u tri nivoa. Spoljna krila su iz dva dijela, donji dio ima dvokrilni prozor izdijeljen drvenom letvicom  $d=3$  cm, na donje manje i gornje veće polje. Gornji dio prozora ima horizontalno orijentisan prozor sa otvaranjem na ventus, izdijeljen širom lajsnom na dva jednaka polja. Okovi i mehanizam otvaranja su jednostavniji. Okvir (štok) prozora je dekorisan ukrasnim lajsnama. Prozorska klupica je profilisana prema funkciji. Svi elementi prozora su ofarbani bijelom farбом. Sva krila imaju jednostruka stakla.

**Stanje i oštećenja:** Krilo unutrašnjih i spoljnjih djelova prozora su trula, kao i štokovi. Gornje krilo spoljnjeg dijela je trulo u donjim partijama. Unutrašnje šarke i mehanizam nije u dobrom funkcionalnom stanju. Prozorska klupica i donje partije okvira (štoka) su truli. Mehanizam unutrašnjih krila je autentičan i u funkcionalnom je stanju.

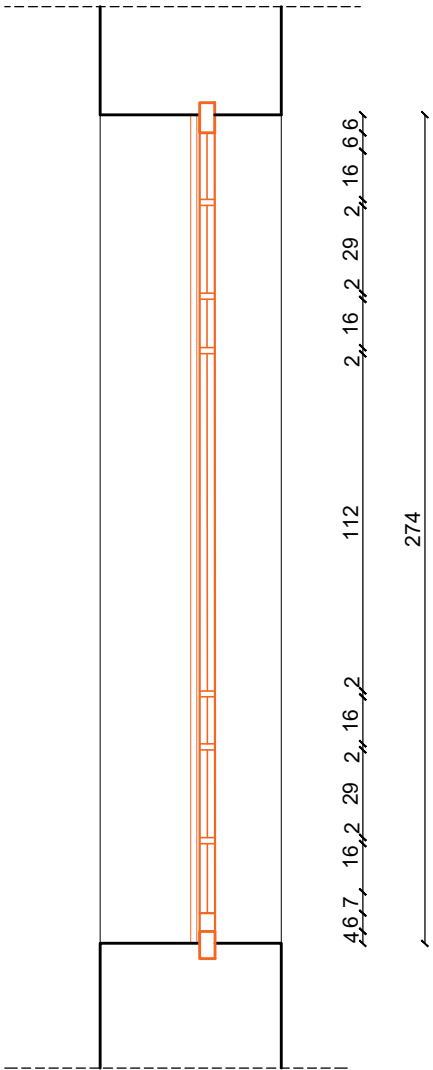
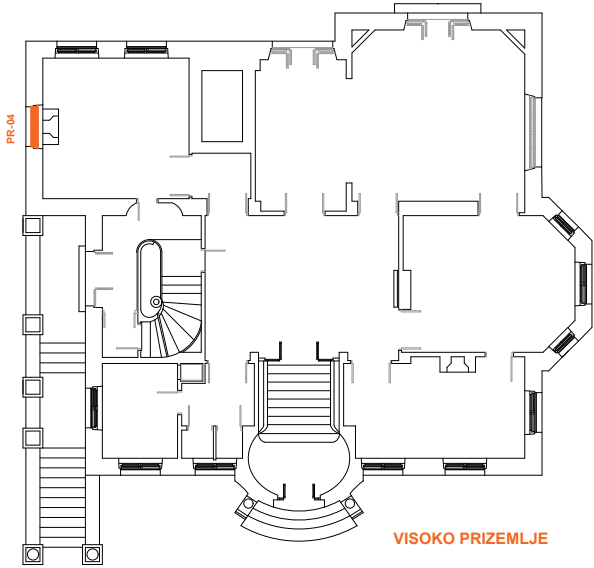
PR-04  
PRESJEK

Opis postojećeg stanja: Drveni dvokrilni prozor sa duplim krilima. Unutrašnja krila su kompletne visine otvora izdijeljena na tri polja, od kojih su donja i gornja manja, a srednja veća. Donja i gornja polja su dodatno izdijeljena na po tri kvadratna polja u njihovim donjim i gornjim zonama. Sva polja čine letvice d=3 cm. Na središnjoj razdjelnoj lajsni krila je autentičan mehanizam sa metalno-keramičkom elipsastom ručkom. Spoljna krila su iz dva dijela, donja su dvokrilni prozor, izdijeljen drvenom letvicom d=3 cm, na donje manje i gornje veće polje. Gornji dio spoljnog prozora je horizontalno krilo sa otvaranjem na ventus i jednostavnijim mehanizmom. Sva krila imaju jednostruka stakla. Štokovi (okvir) i prozorska klupica imaju profilisane lajsne. Svi elementi prozora su ofarbani bijelom farbom. Stanje i oštećenja: Unutrašnja krila i mehanizam su u dobrom stanju. Spoljašnja krila su trula i ne dihtuju, a njihov mehanizam je u lošem stanju. Okvir (štok) je u relativno dobrom stanju.

Opis projektovanog stanja: Unutrašnja krila restaurirati sa popravkom drvenih djelova i mehanizma, uz očuvanje autentičnosti. Elipsastu ručku zamijeniti novom originalnom, istom u svemu po uzoru na postojeću. Spoljnja krila uraditi nova od suve jelovine I klase, u svemu po uzoru na postojeće sa istim tipom mehanizma otvaranja i okova. Sva krila ostakliti jednostrukim staklom na spoljnjim staklom d=4mm, a unutrašnja staklom d=6mm. Postojeći okvir i prozorsku klupicu restaurirati. Na svim krilima ugraditi nove šarke po uzoru na postojeće. Sve elemente prozora ofarbati u bijelu lak sjajnu farbu u tri sloja i prethodnom zaštitom u slojevima: kitovanje, šmirglanje, temeljni sloj, dva sloja završne farbe. Za restauraciju prvo skinuti postojeću farbu.

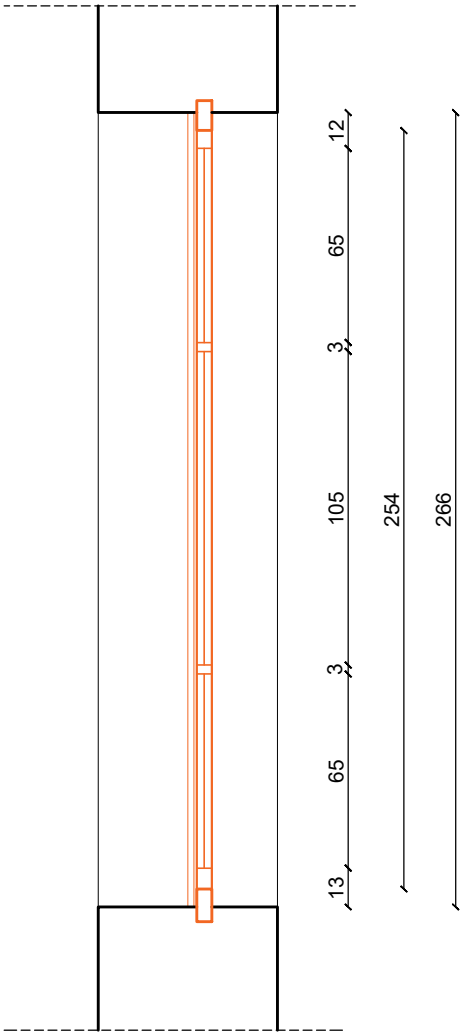
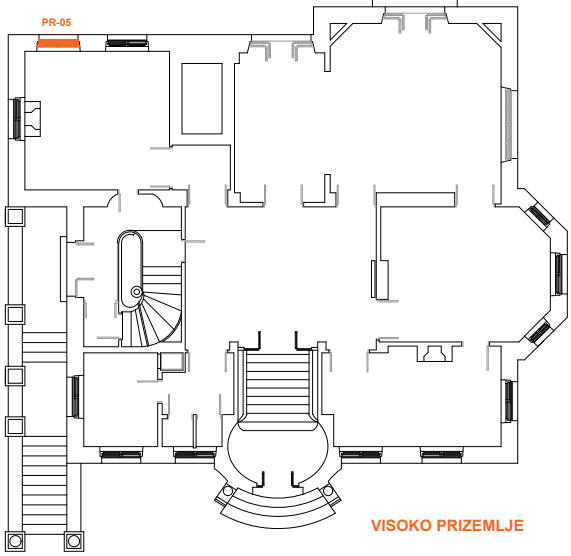
PR-05  
PRESJEK

**Opis postojećeg stanja:** Drveni dvokrilni prozor sa duplim krilima. Unutrašnja krila su kompletne visine otvora, izdijeljena letvicama d=3 cm, na po tri polja od kojih su donja i gornja manja (iste veličine), a srednja veća. Na središnjoj vertikalnoj razdjelnoj lajsni je autentični mehanizam za otvaranje u funkcionalnom stanju, na kome je originalna elipsasta metalno-keramička ručka. Spoljna krila su iz dva dijela, donji dvokrilni dio i gornji jednokrilni horizontalni prozor. Donji dvokrilni prozor ima izdijeljena krila na po dva polja, donje manje i gornje veće, izdijeljeni letvicama d=3 cm. Gornje krilo je izdijeljeno verikalnom lajsnom na dva jednaka polja. Sva krila imaju jednostruka stakla. Okvir prozora i prozorska klipica su u dobrom stanju. Šarke i brave na spoljašnjim krilima su u dotrajalom stanju. Okvir prozora ima profilisane ukrasne lajsne. Svi prozorski elementi su ofarbani u bijelo. Stanje i oštećenja: Spoljašnja krila su trula sa spoljne strane. Unutrašnja krila nedovoljno dihtuju. Mehanizmi spoljašnjih krila nisu u dobrom stanju.

Opis projektovanog stanja: Unutrašnja krila restaurirati do nivoa idealnog dihtovanja.  
Autentični mehanizam otvaranja restaurirati do idealnog funkcionisanja.  
Restaurirati okvir (štok) prozora sa prozorskom klupicom i profilisanim lajsnama.  
Zamijeniti sve metalne šarke u dva sloja sa predradnjama i u slojevima: skidanje postojeće farbe, kitovanje, šmirglanje, temeljni sloj farbe, dva sloja bijele sjajne lak farbe.  
Zamjena stakala na krilima: na spoljnjim krilima ugraditi stakla d=4mm, a na unutrašnjim d=6mm.

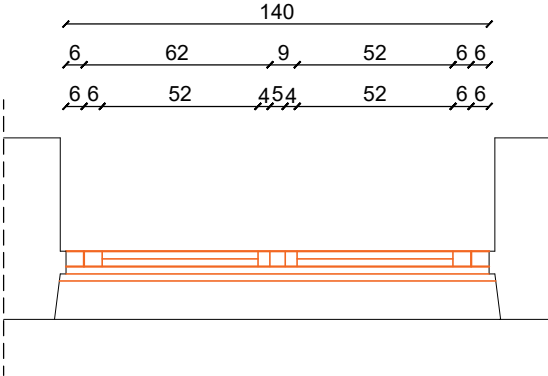
PR-06  
OSNOVA

Opis postojećeg stanja: Drveni dvokrilni prozor sa duplim krilima. Unutrašnja kriila su kompletne visine otvora, izdijeljena letvicama d=3 cm, na po tri polja od kojih su donja i gornja manja (iste veličine), a srednja veća. Na središnjoj vertikalnoj razdjelnoj lajsni je autentični mehanizam za otvaranje u funkcionalnom stanju, Na kome je originalna elipsasta metalno-keramička ručka. Spoljnja kriila su iz dva dijela, donji dvokrilni dio i gornji jednokrilni horizontalni prozor. Donji dvokrilni prozor ima izdijeljena kriila na po dva polja, donje manje i gornje veće, izdijeljeni letvicama d=3 cm. Gornje kriilo je izdijeljeno verikalnom lajsnom na dva jednaka polja. Sva kriila imaju jednostruka stakla. Okvir prozora i prozorska klipica su u dobrom stanju. Šarke i brave na spoljašnjim krilima su u dotrajalom stanju. Okvir prozora ima profilisane ukrasne lajsne. Svi prozorski elementi su ofarbani u bijelo. Stanje i oštećenja: Spoljašnja kriila su trula sa spoljne strane. Unutrašnja kriila nedovoljno dihtuju. Mehanizmi spoljašnjih kriila nisu u dobrom stanju.

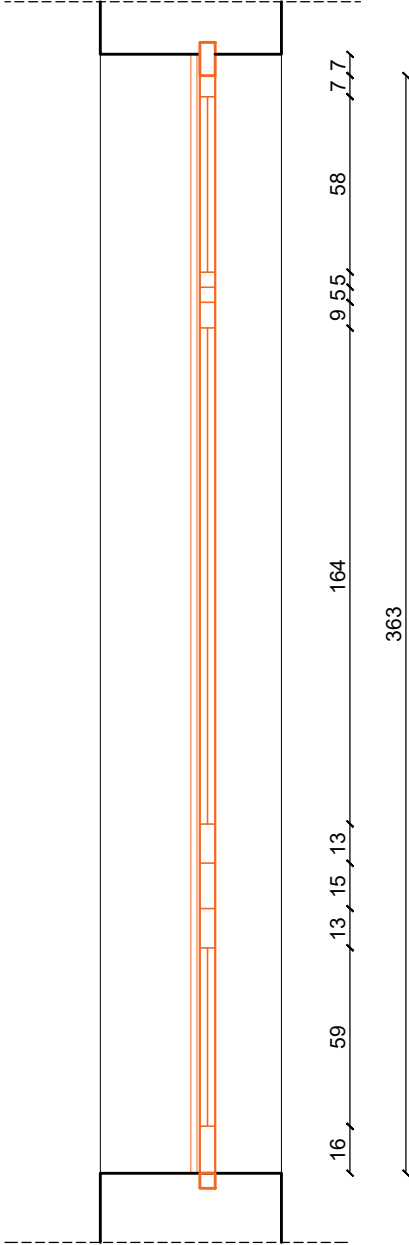
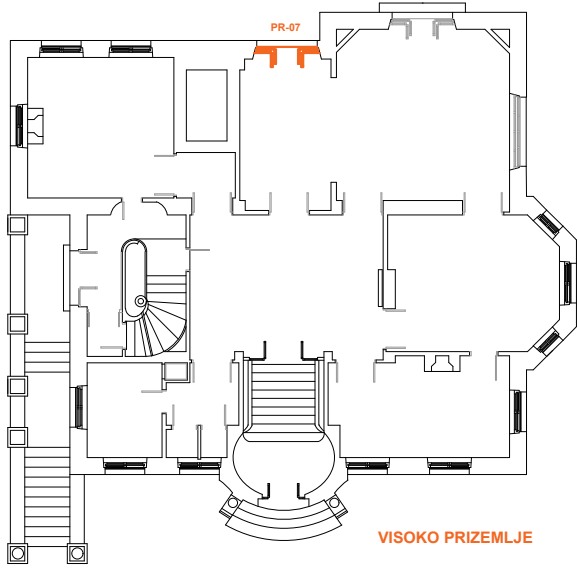
PR-07  
PRESJEK

Opis postojećeg stanja: Balkonski drveni četvorokrilni prozor-vrata. Balkonska vrata-prozor su izdijeljena na središnja radna dvokrilna dvata i sa strana po jedno uže pomoćno fiksno krilo istog dizajna. Vrata-prozor čini donji i višnji četvorokrilni dio i gornji četvorodijelni fiksni prozori čija polja prate širinu donjih krila. Radno krilo-vrata i uža pomoćna fiksna krila izdijeljeni su na donji dio od punog drveta dekorisan horizontalnim i vertikalnim poljima i na gornji ostakleni dio. Na središnjoj lajsni vrata su ostaci autentičnog mehanizma, učuvani na krajnjoj donjoj i krajnjoj gornjoj poziciji, dok ostali dio nedostaje. Na svim ostakljeni poljima su jednostruka stakla. Na krilima su metalne šarke. Svi drveni djelovi su ofarbani bijelom farbom. Na podu je metalni profilisani prag. Okvir (štok) ima manje profilisanih lajsni. Stanje i oštećenja: Svi drveni elementi su u relativno dobrom stanju, osim lošijeg dihtovanja. Nedostaju djelovi autentičnog mehanizma otvaranja. Šarke su dotrajale. Štok (okvir) je u dobrom stanju.

Opis projektovanog stanja: Restauracija kompletnih balkonskih prozor-vrata sa dovođenjem radnih krila u stanje idealnog dihtovanja. Zamijeniti šarke po uzoru na postojeće. Restaurirati mehanizam otvaranja u autentičnom obliku. Zamijeniti stakla novim staklom d=6mm. Sve drvene elemente ponovo ofarbati bijelom sjajnom farbom sa prethodnim radnjama i slojevima: skidanje postojeće farbe, kitovanje, šmirglanje, temeljna farba, dva sloja bijele lak sjajne farbe. Restauracija postojeće metalne podne prag-lajsne.

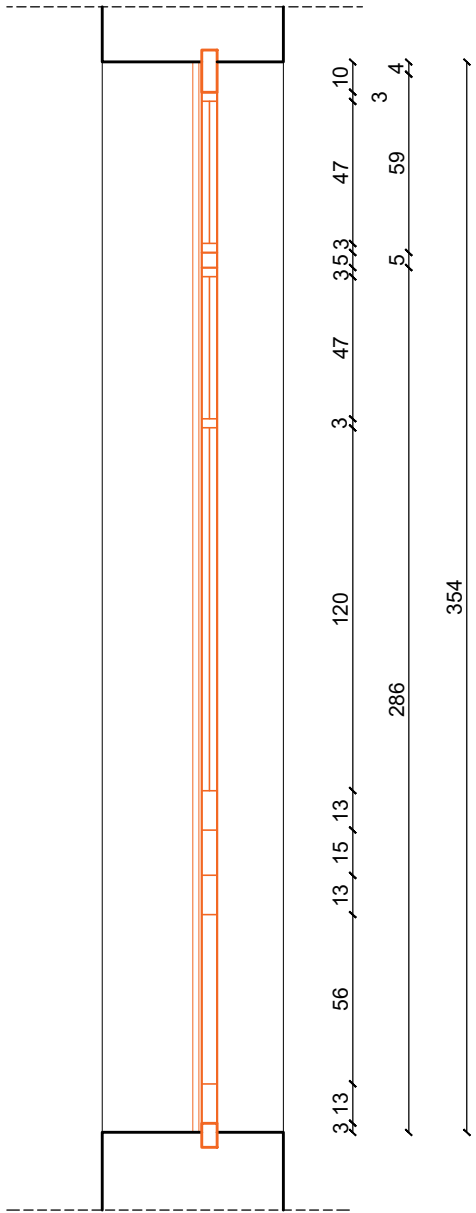
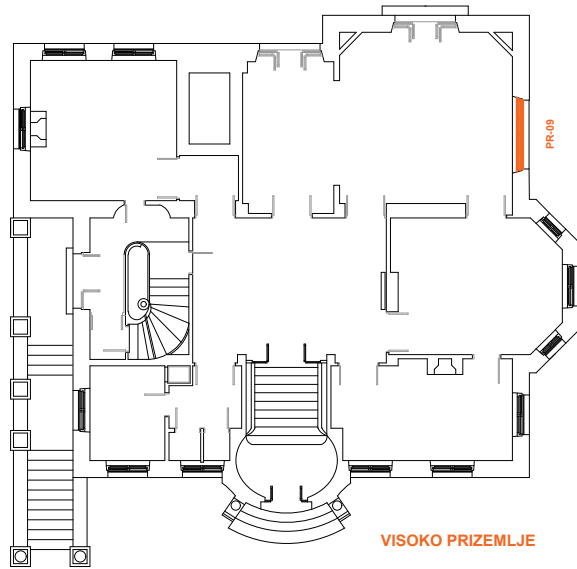
PR-09  
PRESJEK

Opis postojećeg stanja: Balkonski drveni četvorodijelni prozor-vrata sa duplim krilima je sa unutrašnje strane dok je spoljne krilo četvorodijelni prozor na zidnom parapetu, sa dvokrilnim radnim središnjim krilima. Unutrašnji prozor-vrata sastoji se od donjeg višocijeg dijela širine po jedno fiksno krilo. Sva krila izdijeljena su na donji dio od punog drveta, dekorisani horizontalnim i vertikalnim pravougaonim poljima, dok je gornji dio ostaklen izdijeljen letvicom d=3 cm na gornje manje kvadratno polje i donje višocije. Gornja krila su fuksna kvadratna polja koja prate vertikalnu podjelu donjih krila. Na središnjoj lajsni unutrašnjeg prozora-vrata su ostaci autentičnog mehanizma otvaranja u donjoj i gornjoj zoni. Šarke su metalne. Okvir (štok) ima profilisane ukrasne lajsne. Sva stakla su jednostruka. Svi elementi su ofarbani bijelom farbom. Spoljni prozor je četvorodijelni na zidanom parapetu. Prozor prati oblik unutrašnjeg prozora, sa donjim i gornjim dijelom prozora. Donji dio je četvorodijelni sa središnjim dvokrilnim prozorom sa po jednim fiksnim krilom sa strana, približno iste širine prozorskih krila. Gornji dio prozora je četvorodijelni i prati vertikalnu podjelu donjeg dijela prozora. Središnji dio gornjeg dijela ima dvokrilni prozor dok su bočni fiksni. Stanje i oštećenja: Unutrašnji dio prozora je u dobrom stanju iako slabije dihtuje. Nedostaju autentični djelovi mehanizma otvaranja. Spoljnja krila su trula i ne dihtuju zbog iskrivljenosti. Šarke i mehanizmi spoljnih krila nisu u dobroj funkciji. Štok (okvir) je u relativno dobrom stanju. Donji dio unutrašnjih krila ima malo deformisana drvena polja.

Opis projektovanog stanja: Restauracija i dovođenje u vinklo i idealnu funkcionalnost unutrašnjih krila.  
Restauracija mehanizma otvaranja u autentičnom obliku.  
Spoljnja krila sa štokom uraditi nova od suve jelove građe I klase u svemu po uzoru na postojeće.  
Zamijeniti sve šarke novim po uzoru na postojeće.  
Zamijeniti jednostruka stakla na unutrašnjim krilima d=6mm., a spoljnjim d=4mm.  
Sve drvene i metalne elemente ofarbati bijelom sjajnom sjajnom lak farbom sa radnjama i slojevima: skidanje postojeće farbe, kitovanje, šmirglanje, temeljna farba, dva sloja bijele sjajne lak farbe.

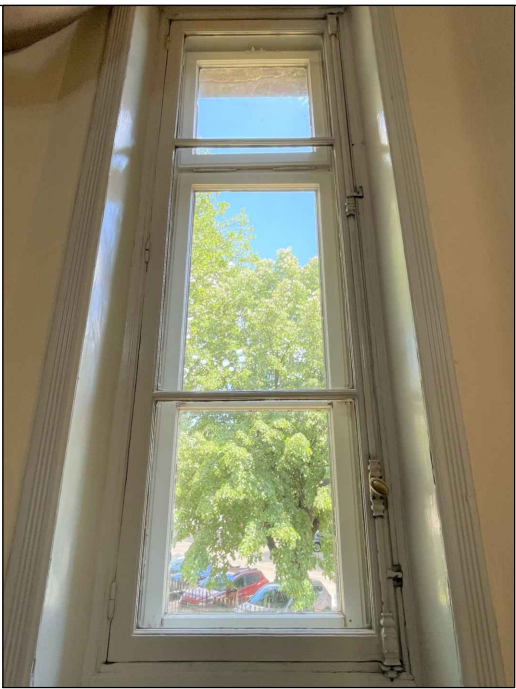
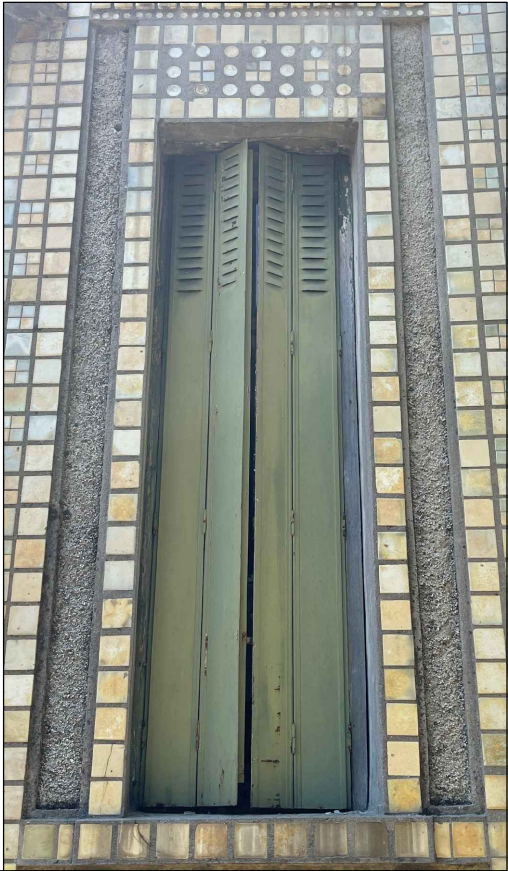
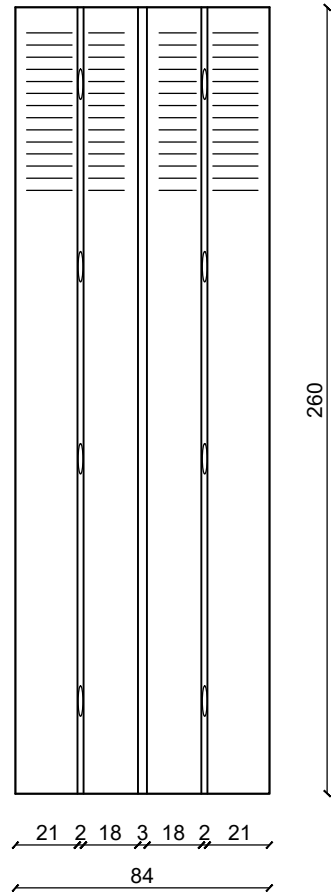
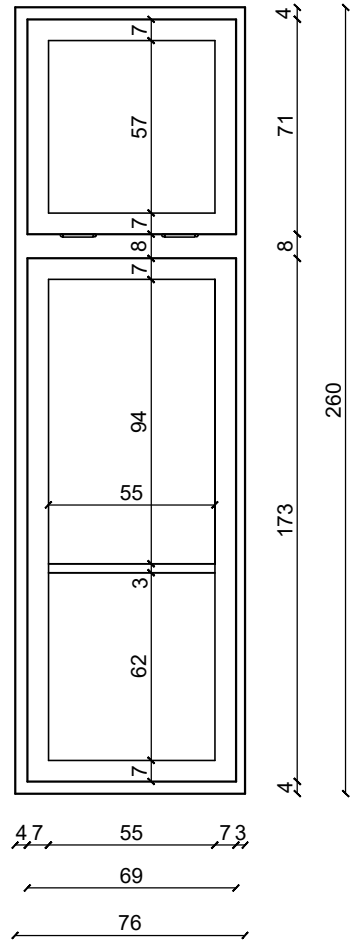
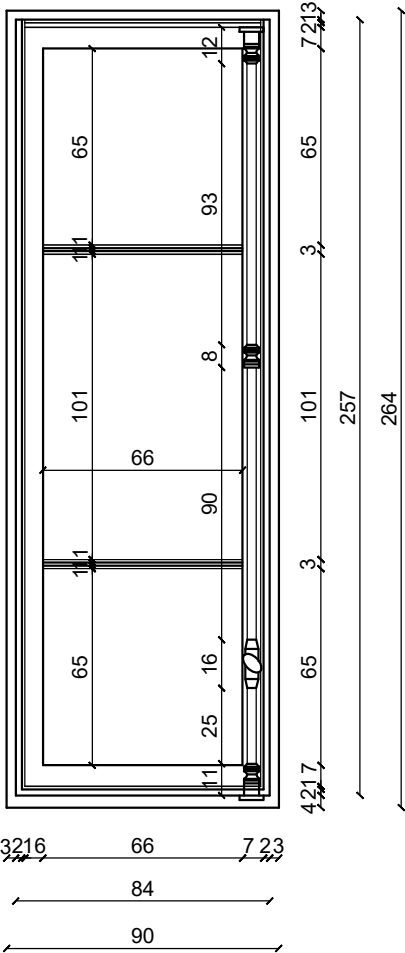
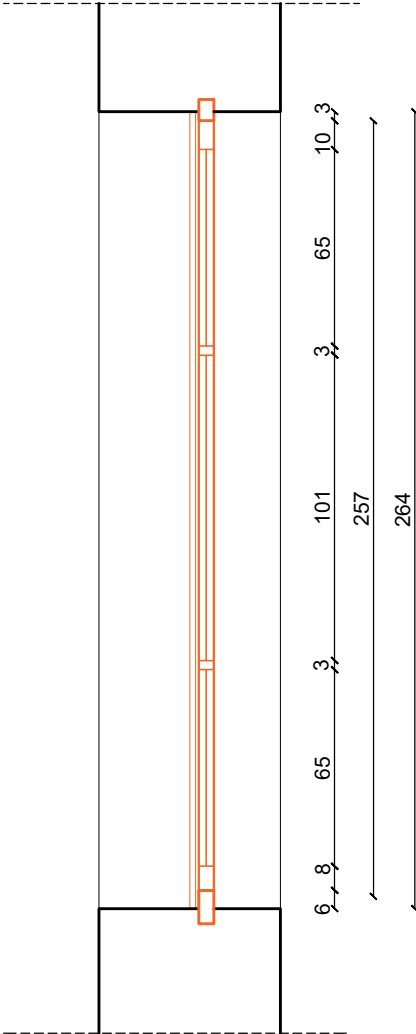
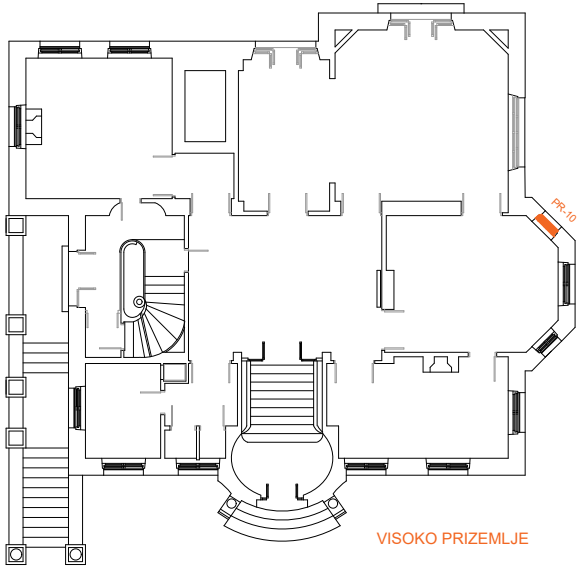
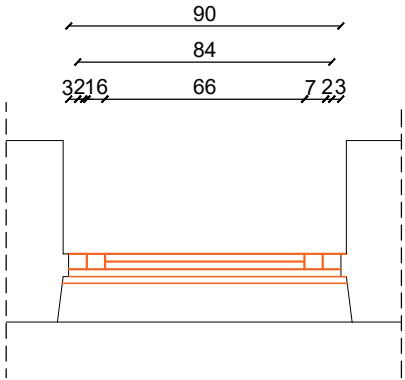
Opis postojećeg stanja: Jednokrilni drveni prozor sa duplim krilima. Unutrašnje krilo je iz jednog dijela kompletne visine otvora, dok se unutrašnje krilo sastoji od donjeg prozora i gornjeg prozora sa otvaranjem na ventus. Unutrašnje prozorsko krilo je izdijeljeno na tri polja letvicama d=3 cm, od kojih su donje i gornje polje kvadratni i identična dok je središnje polje veće. Na vertikalnoj lajsni krila je očuvani autentični mehanizam otvaranja sa metalno-keramičkom elipsastom ručkom. Unutrašnji prozor ima donji dio sa jednokrilnim prozorom i gornje prozorsko kvadratno zasebno krilo sa otvaranjem na ventus, prostijeg mehanizma otvaranja. Na prozoru su jednostruka stakla. Okvir (štok) prozora ima profilisane lajsne na unutrašnjoj strani. Drveni elementi su ofarbani bijelom farbom. Stanje i oštećenja: Unutrašnji i spoljašnji dijelovi prozora sa štokom i prozorskom klupicom su dosta truli, ne dihtuju i dosta iskrivljeni. Oba krila prozora nisu u ispravnom funkcionalnom stanju.
