### 3. STILSKO – HRONOLOŠKA ANALIZA

#### FRANCUSKO POSLANSTVO U BIVŠOJ KRALJEVINI CRNOJ GORI

| Objekat:<br><b>BIVŠE FRANCUSKO POSLANSTVO NA CETINJU</b> | | Lokacija:<br><b>ULICA NJEGOŠEVA, CETINJE</b> | | |

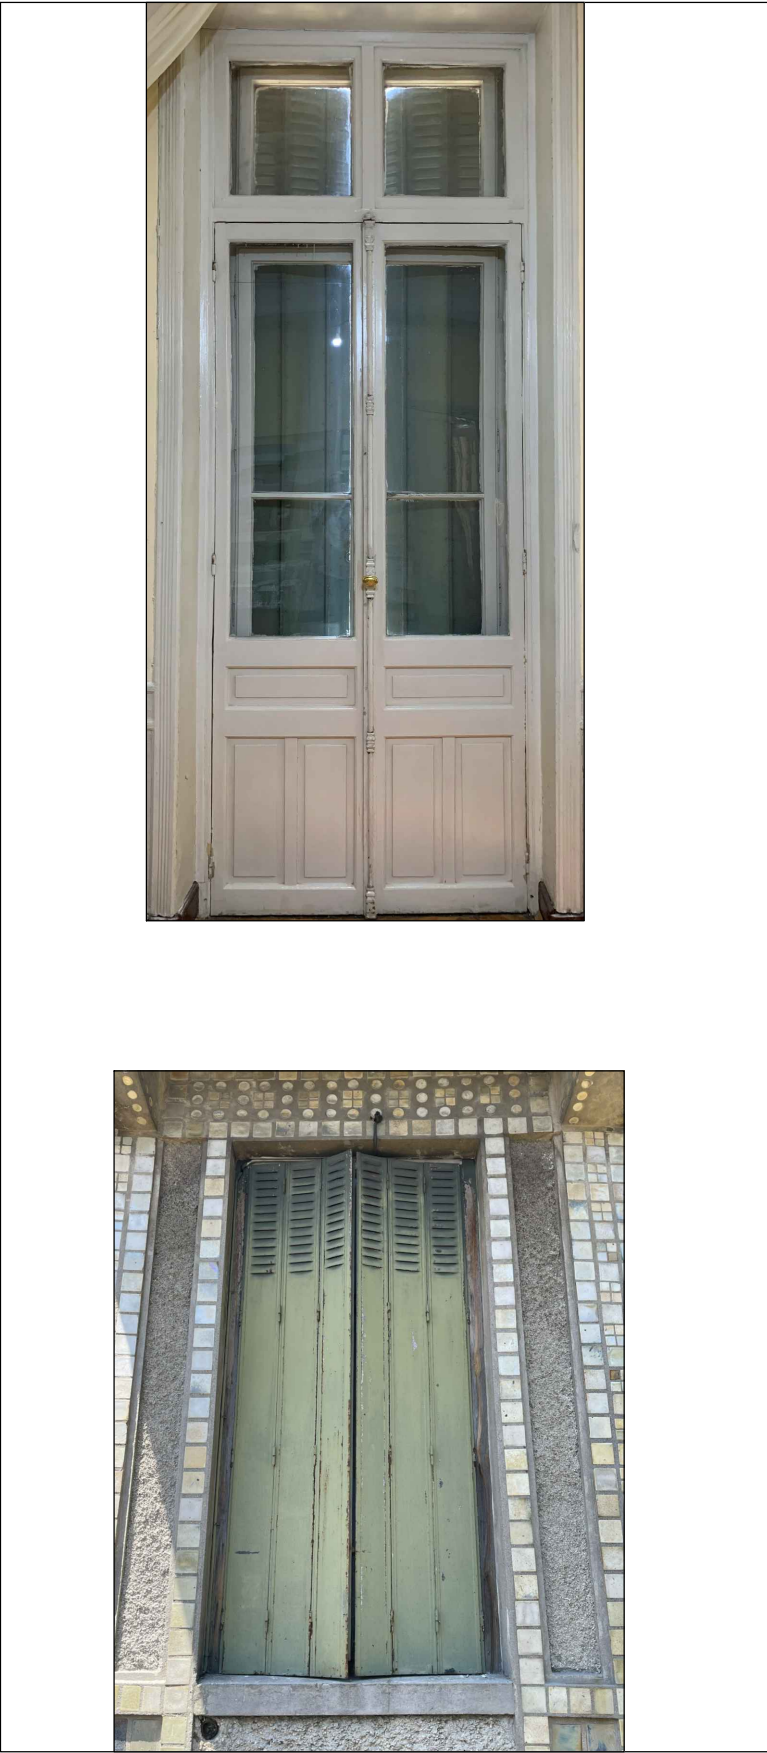
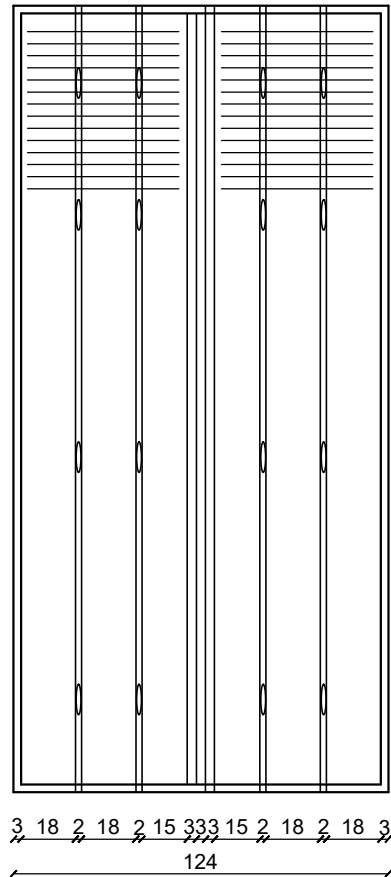
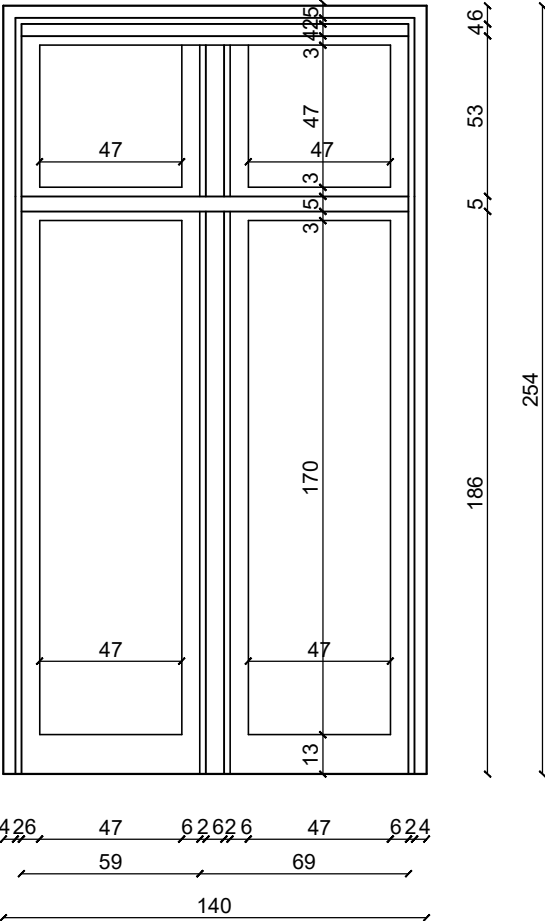
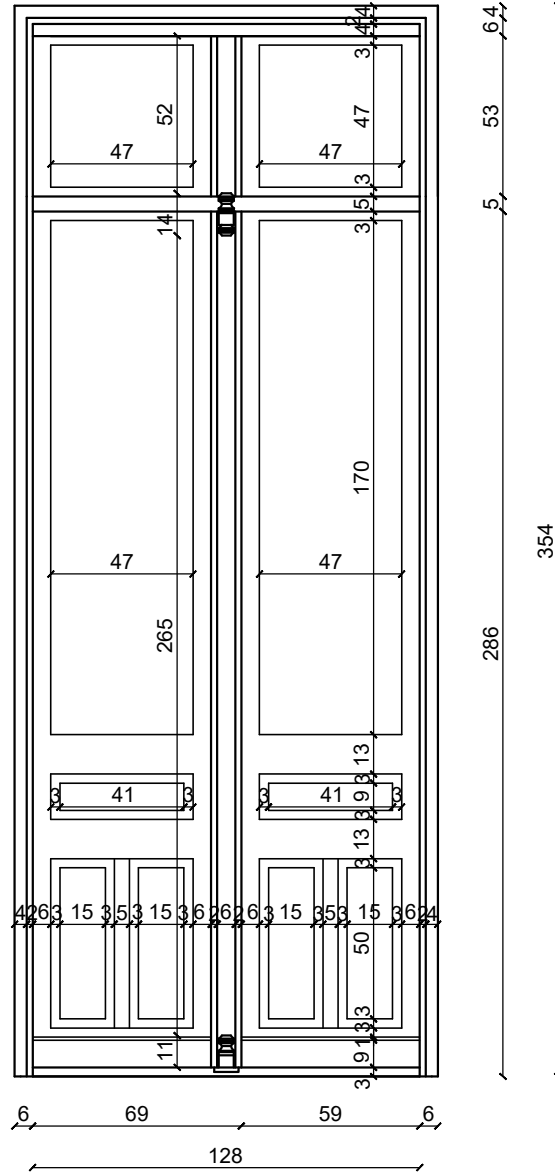
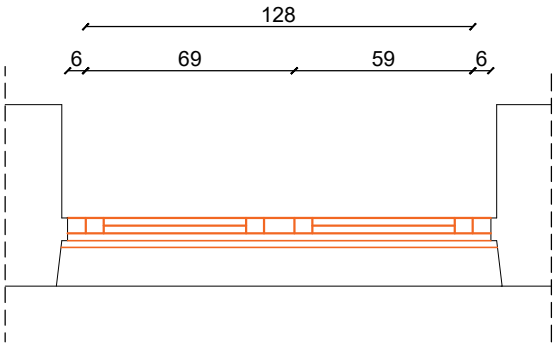
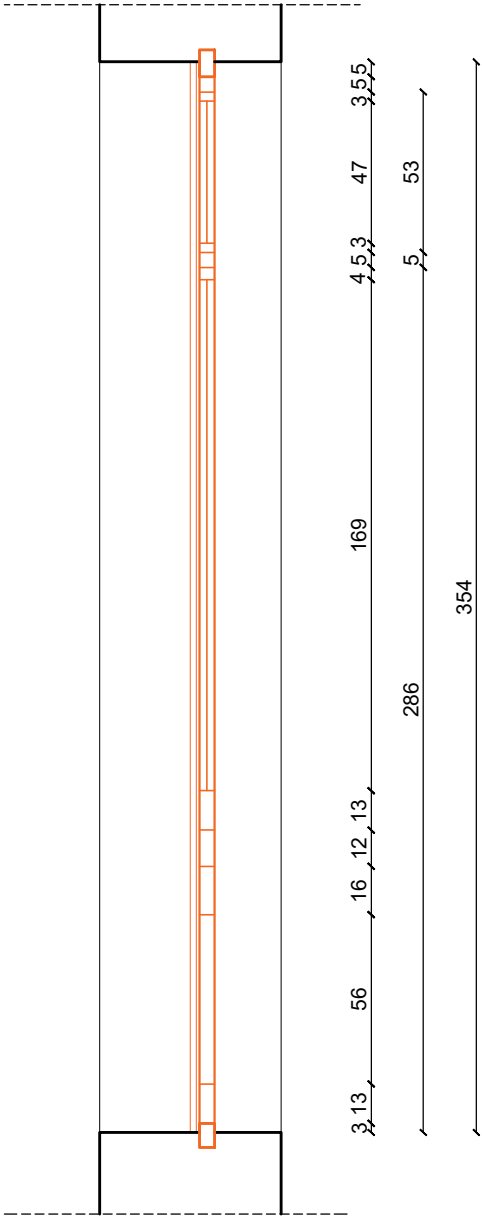
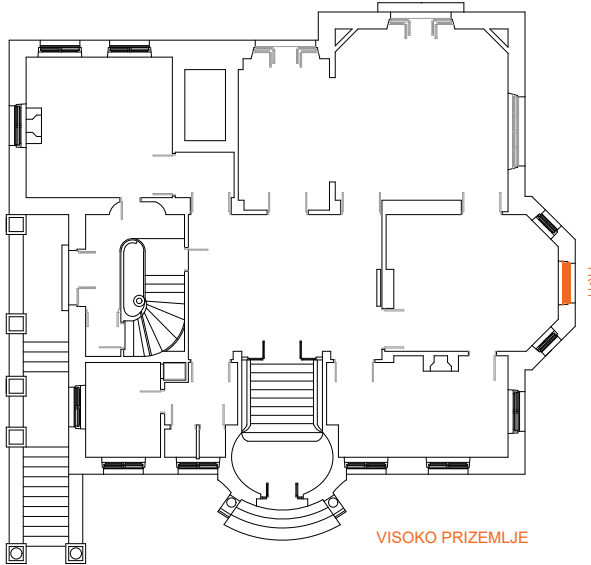
**Opis postojećeg stanja:** Dvokrilni balkonski prozor-vrata sa unutrašnje strane, a sa spoljnje strane dvokrilni prozor na zidnom parapetu. Unutrašnji prozor-vrata sastoji se od donjih visokih dvokrilnih vrata i gornjeg fiksnog dvokrilnog prozora sa dva jednaka kvadrata. Dvokrilna prozor-vrata imaju donji parapetni dio od punog drveta, dekorisan pravougaonim poljima u horizontalnom i vertikalnom slogu, dok je gornji dio ostakljen jednostrukim staklom. Na razdjelnoj lajsni vrata je očuvan autentični mehanizam otvaranja koji je u funkciji. Spoljašnji dio čini dvokrilni prozor sa odvojenim dvokrilnim kvadratnim fiksnim prozorima iznad njega. Donji dvokrilni prozor ima izdijeljena krila letvicama d=3 cm, na donje manje i gornje veće polje. Okvir (štok) je sa profilisanim lajsnama. Na svim krilima su jednostruka stakla. **Stanje i oštećenja:** Unutrašnja prozor-vrata su u relativno dobrom stanju sa funkcionalnim i očuvanim autentičnim mehanizmom. Unutrašnja krila imaju slabije dihtovanje i manju iskrivljenost. Spoljašnja krila su trula i u lošem su stanju. Okvir (štok) krila je u relativno dobrom stanju. Na prozorski profilisanoj klupici su vidljiva oštećenja.

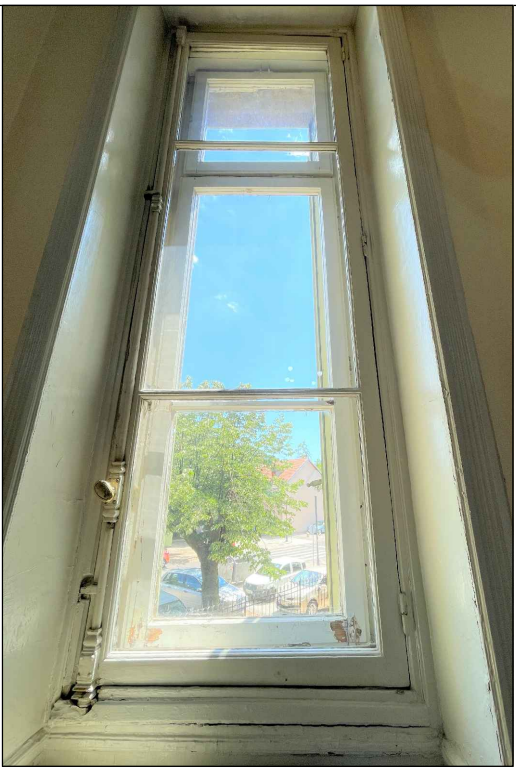
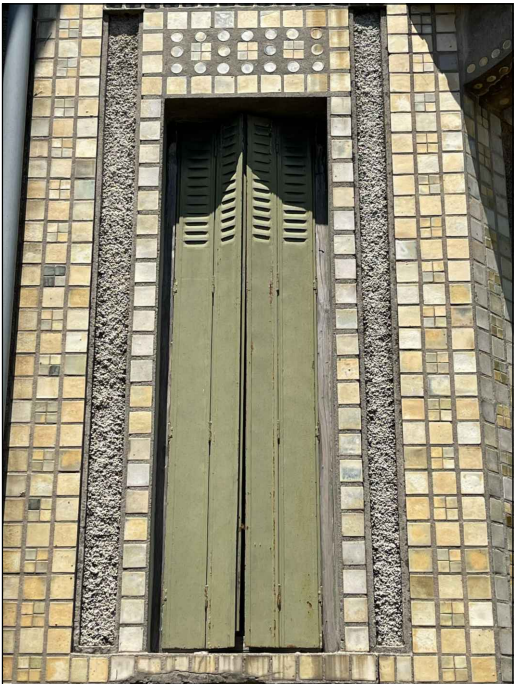
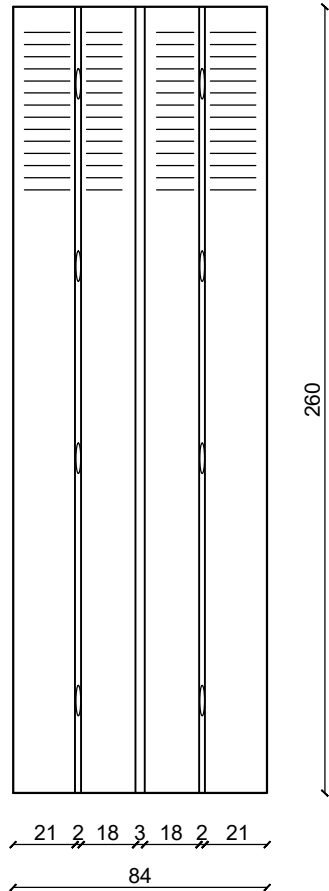
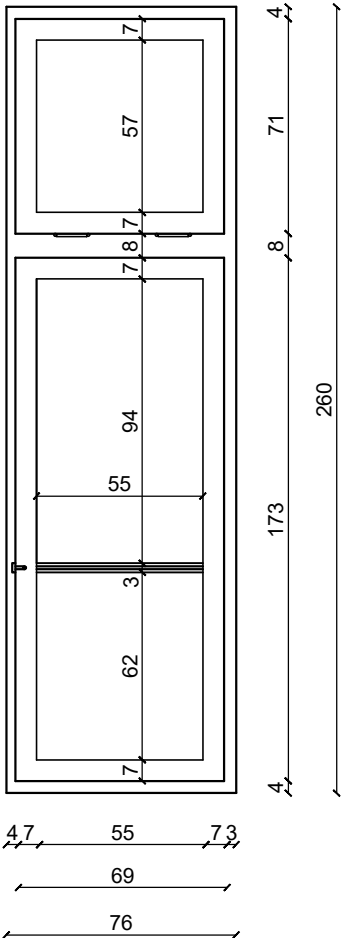
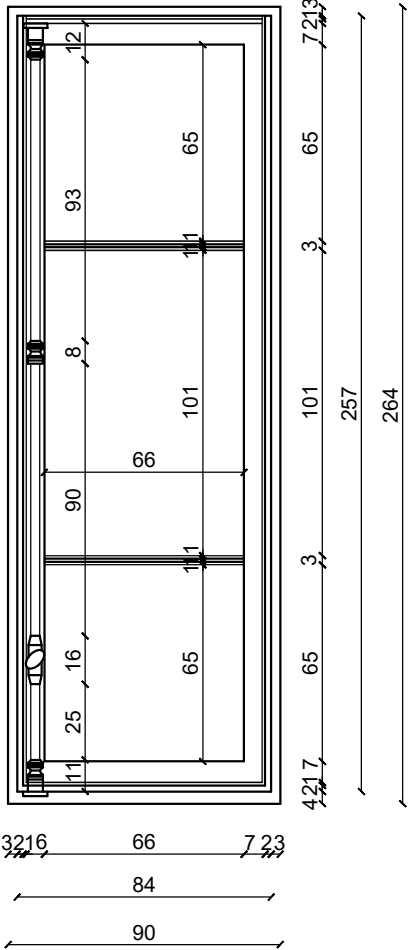
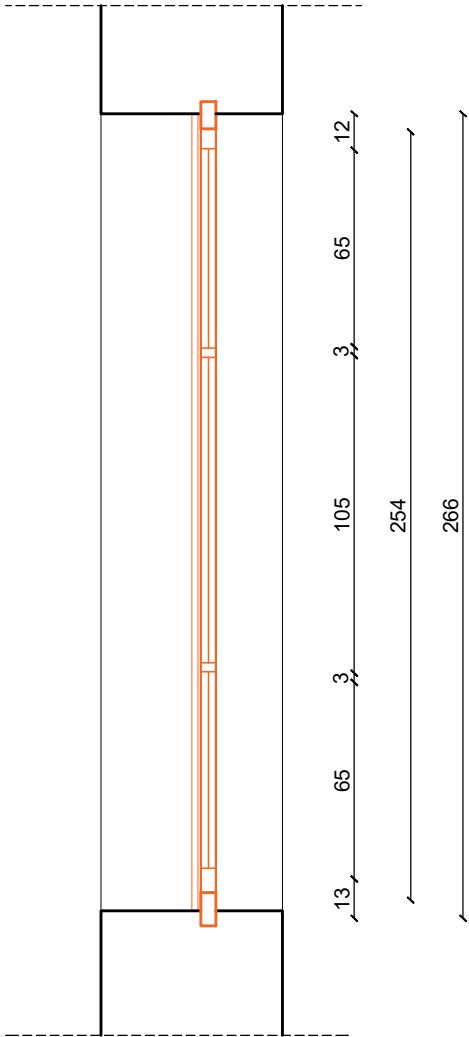
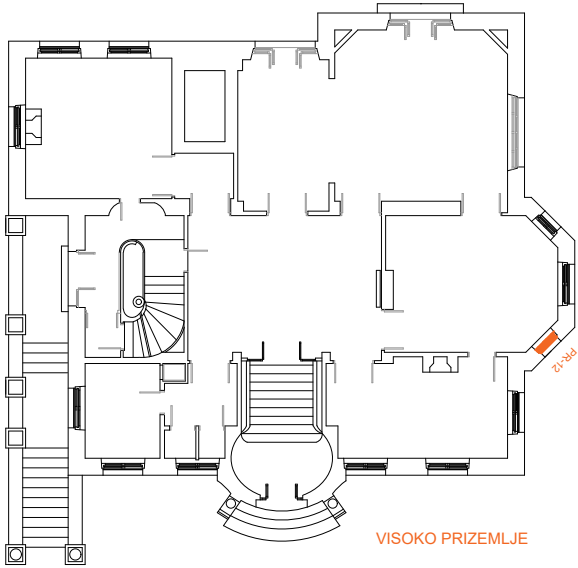
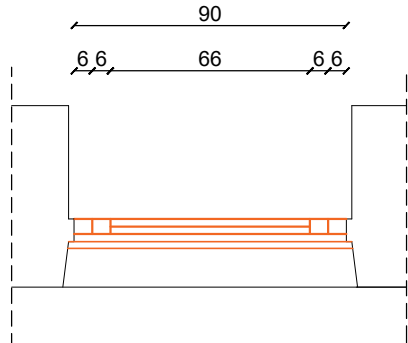
Opis postojećeg stanja: Jednokrilni drveni prozor sa duplim krilima. Unutrašnje krilo je iz jednog dijela kompletne visine otvora, dok se unutrašnje krilo sastoji od donjeg prozora i gornjeg prozora sa otvaranjem na ventus. Unutrašnje prozorsko krilo je izdijeljeno na tri polja letvicama d=3 cm, od kojih su donje i gornje polje kvadratni i identična dok je središnje polje veće. Na vertikalnoj lajsni krila je očuvani autentični mehanizam otvaranja sa metalno-keramičkom elipsastom ručkom. Unutrašnji prozor ima donji dio sa jednokrilnim prozorom i gornje prozorsko kvadratno zasebno krilo sa otvaranjem na ventus, prostijeg mehanizma otvaranja. Na prozoru su jednostruka stakla. Okvir (štok) prozora ima profilisane lajsne na unutrašnjoj strani. Drveni elementi su ofarbani bijelom farбом. Stanje i oštećenja: Unutrašnji i spoljašnji djelovi prozora sa štokom i prozorskom klupicom su dosta truli, ne dihtuju i dosta iskrivljeni. Oba krila prozora nisu u ispravnom funkcionalnom stanju.

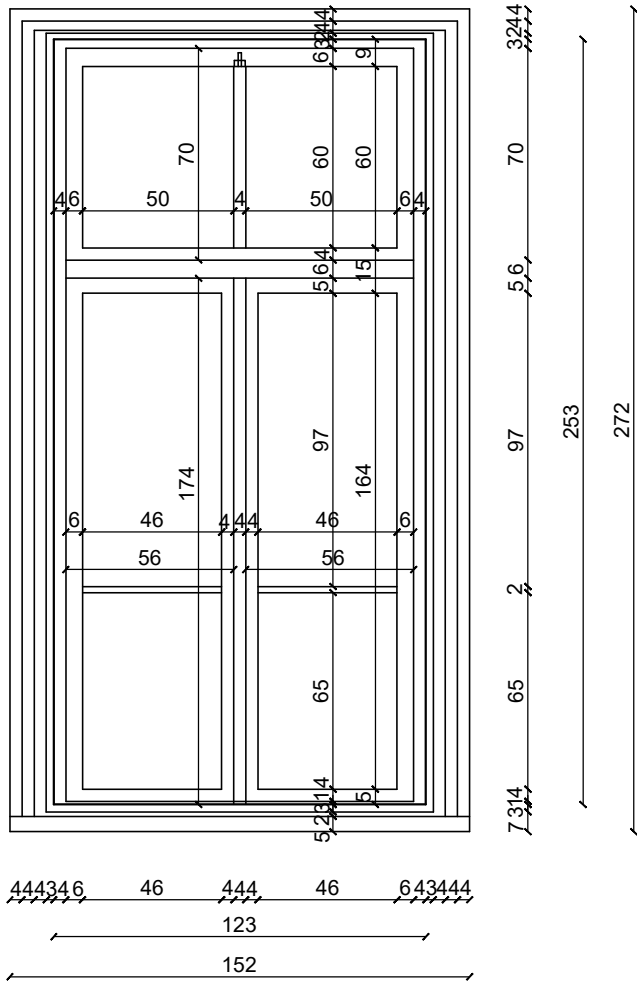
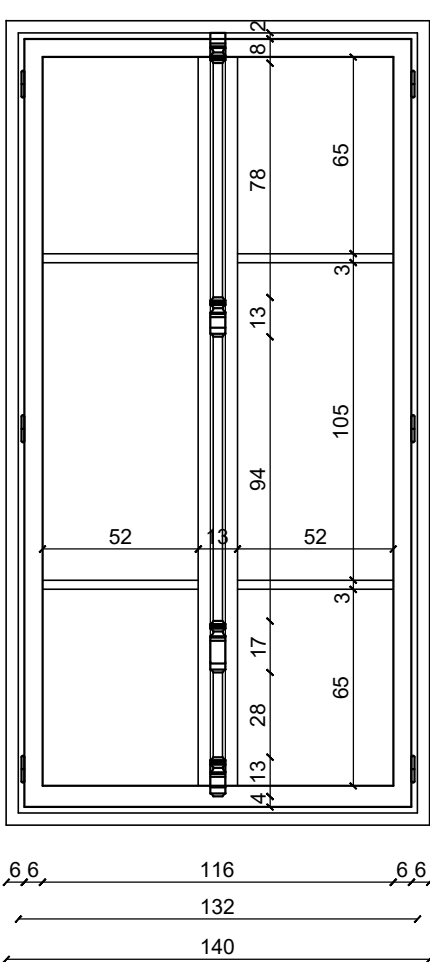
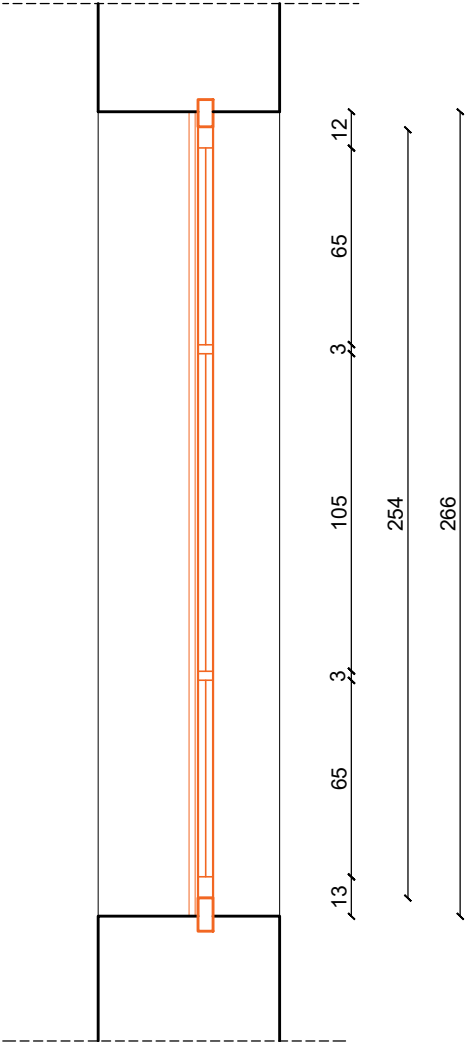
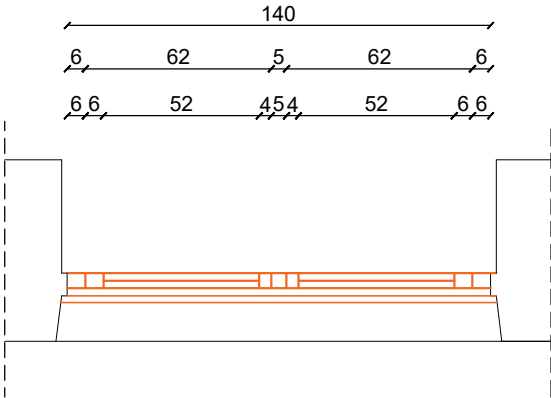
PR-14  
SPOLJAŠNJE KRILO

Opis postojećeg stanja: Drveni dvokrilni prozor sa duplim krilima. Unutrašnja krila su kompletne visine otvora, izdijeljena letvicama d=3 cm, na po tri polja od kojih su donja i gornja manja (iste veličine), a srednja veća. Na središnjoj vertikalnoj razdjelnoj lajsni je autentični mehanizam za otvaranje u funkcionalnom stanju, na kome je originalna elipsasta metalno-keramička ručka. Spoljnja krila su iz dva dijela, donji dvokrilni dio i gornji jednokrilni horizontalni prozor. Donji dvokrilni prozor ima izdijeljena krila na po dva polja, donje manje i gornje veće, izdijeljeni letvicama d=3 cm. Gornje krilo je izdijeljeno verikalnom lajsnom na dva jednaka polja. Sva krila imaju jednostruka stakla. Okvir prozora i prozorska klipica su u dobrom stanju. Šarke i brave na spoljašnjim krilima su u dotrajalom stanju. O kvir prozora ima profilisane ukrasne lajsne. Svi prozorski elementi su ofarbani u bijelo. Stanje i oštećenja: Spoljašnja krila su trula sa spoljnje strane. Unutrašnja krila nedovoljno dihtuju. Mehanizmi spoljašnjih krila nisu u dobrom stanju.

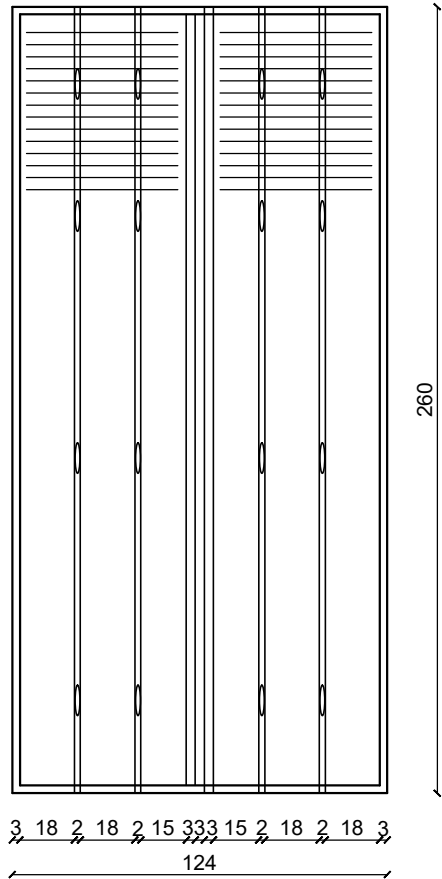
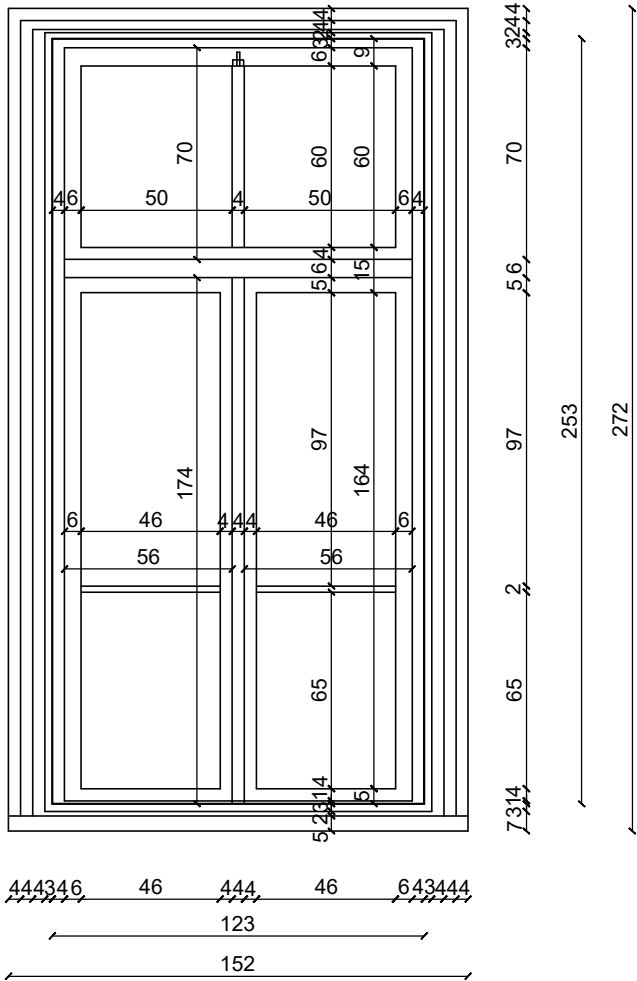
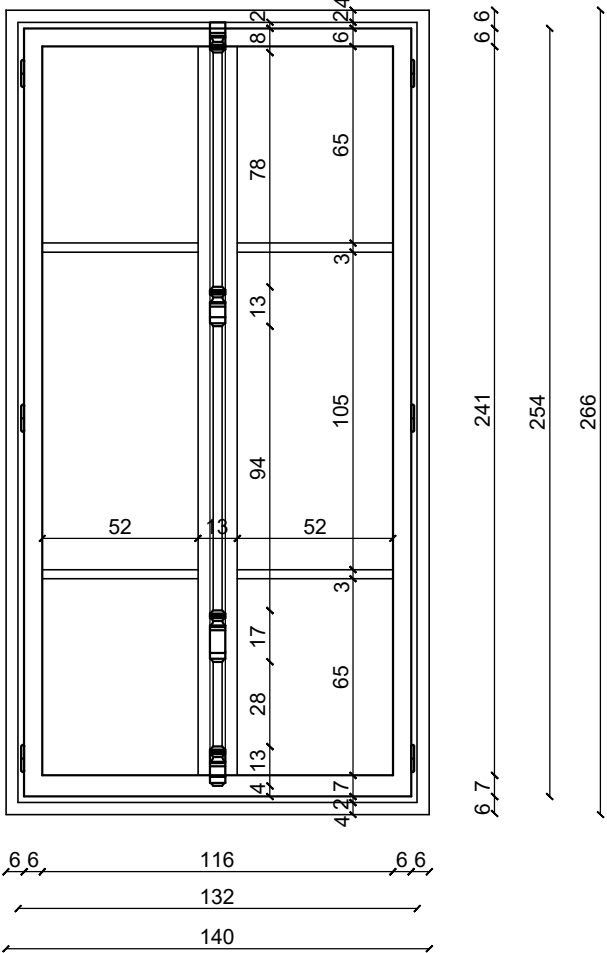
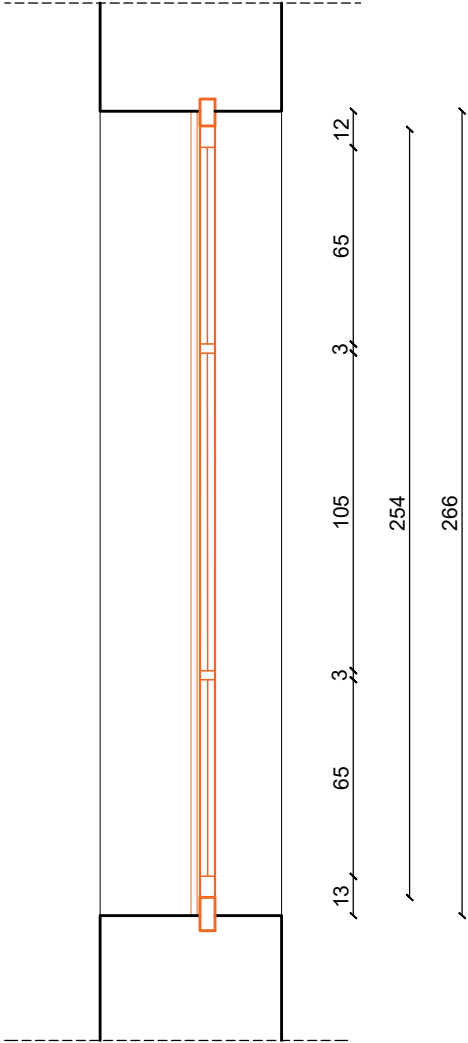
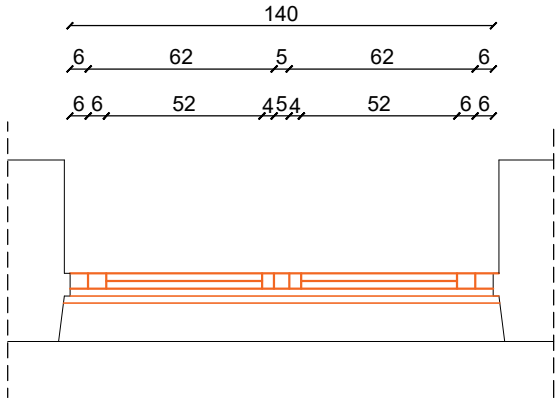
PR-15  
SPOLJAŠNJE KRILO

Opis postojećeg stanja: Drveni dvokrilni prozor sa duplim krilima. Unutrašnja krila su kompletne visine otvora, izdijeljena letvicama d=3 cm, na po tri polja od kojih su donja i gornja manja (iste veličine), a srednja veća. Na središnjoj vertikalnoj razdjelnoj lajsni je autentični mehanizam za otvaranje u funkcionalnom stanju, na kome je originalna elipsasta metalno-keramička ručka. Spoljnja krila su iz dva dijela, donji dvokrilni dio i gornji jednokrilni horizontalni prozor. Donji dvokrilni prozor ima izdijeljena krila na po dva polja, donje manje i gornje veće, izdijeljeni letvicama d=3 cm. Gornje krilo je izdijeljeno verikalnom lajsnom na dva jednaka polja. Sva krila imaju jednostruka stakla. Okvir prozora i prozorska klipica su u dobrom stanju. Šarke i brave na spoljašnjim krilima su u dotrajalom stanju. Okvir prozora ima profilisane ukrasne lajsne. Svi prozorski elementi su ofarbani u bijelo. Stanje i oštećenja: Spoljašnja krila su trula sa spoljne strane. Unutrašnja krila nedovoljno dihtuju. Mehanizmi spoljašnjih krila nisu u dobrom stanju.

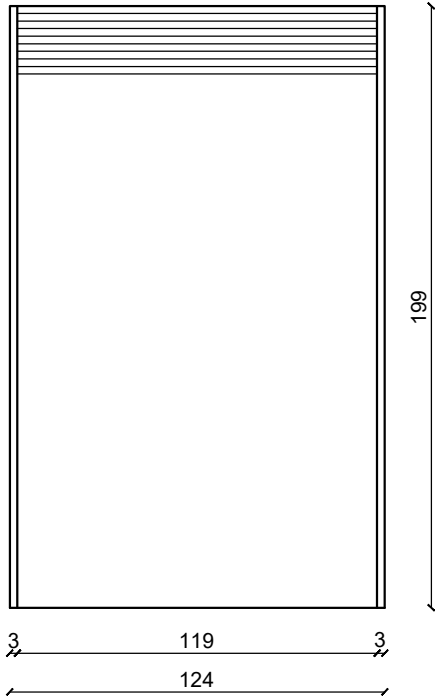
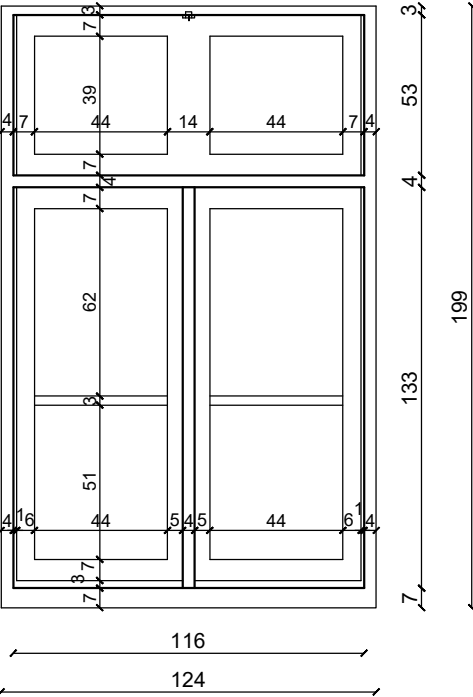
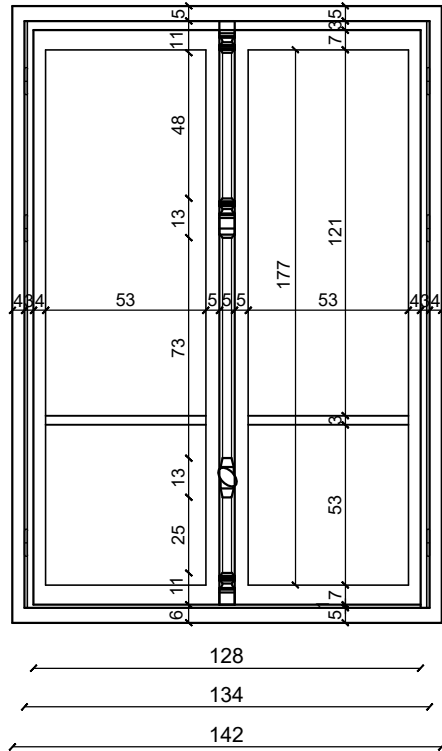
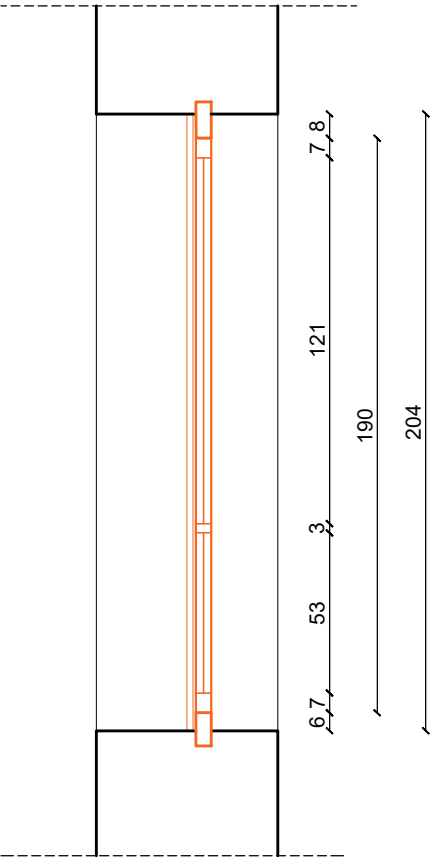
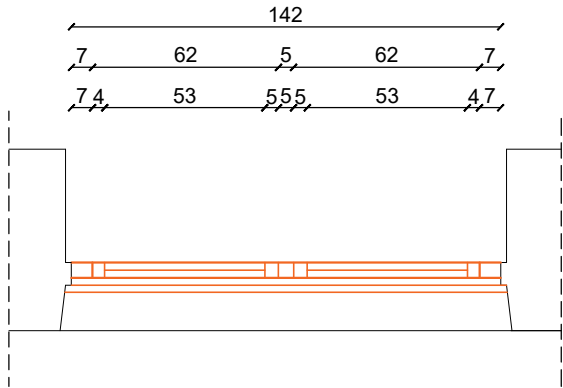
SP-01  
SPOLJAŠNJE KRILO

Opis postojećeg stanja: Dvokrilni drveni prozor sa duplim krilima. Unutrašnja krila su cijele visine otvora izdijeljena letvicom d=3 cm na donje manje kvadratno polje i gornje duplo veće. Na srednjoj i razdjelnoj lajsni krila je očuvani autentični mehanizam otvaranja sa elipsastom metalno-keramičkom ručkom. Spoljašnji dio prozora čini dvokrilni prozor i nadprozornik horizontalnog ventus otvaranja izdijeljen na dva jednaka kvadratna polja. Prozorska krila su izdijeljena letvicom d=3 cm na donje manje i gornje veće polje. Mehanizam ovih krila je jednostavniji. Sva krila imaju jednostruka stakla. Okvir i prozorska klupica imaju profilisane lajsne. Prozor je ofarban bijelom farбом. Stanje i oštećenja: Unutrašnja i spoljnja krila zajedno sa štokom i prozorskom klupicom su truli, ne dihtuju i u lošem su stanju. Mehanizmi otvaranja su u lošem funkcionalnom stanju.

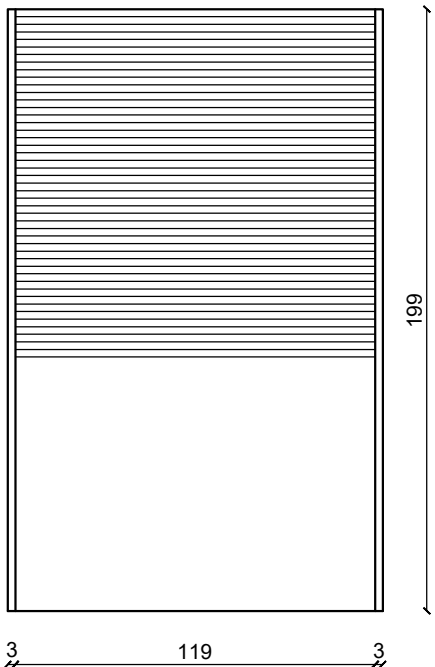
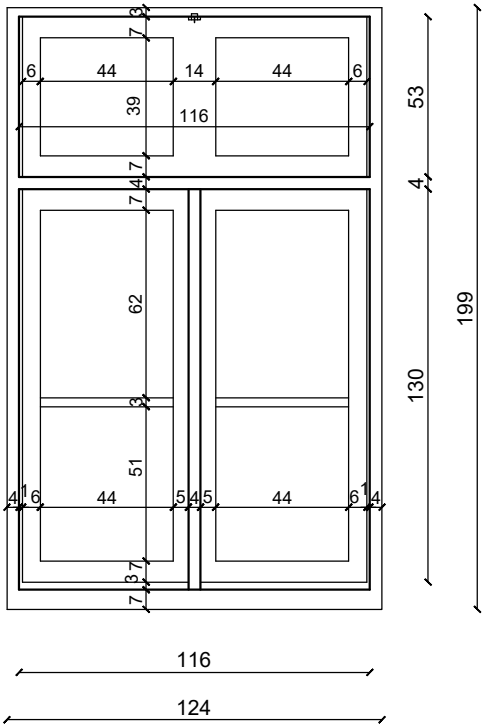
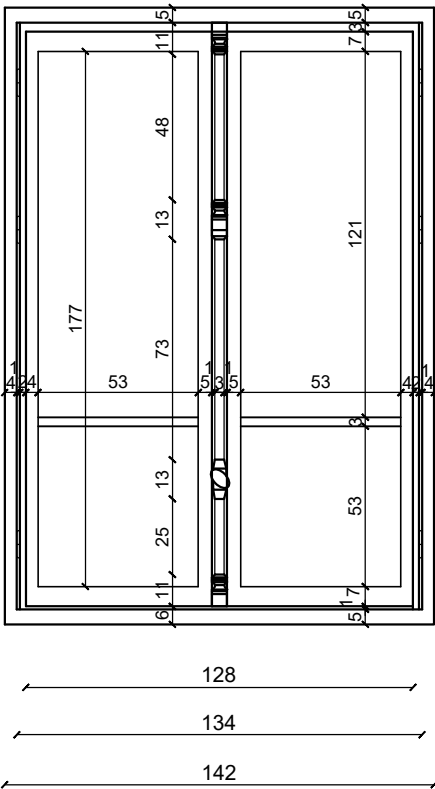
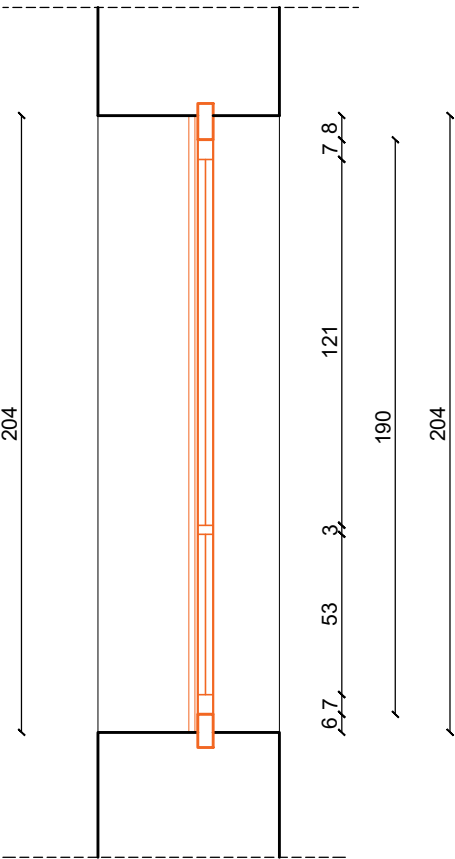
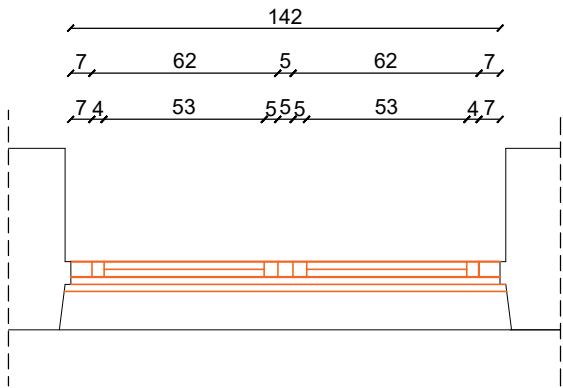
SP-02  
SPOLJAŠNJE KRILO

**Opis postojećeg stanja:** Dvokrilni drveni prozor sa duplim krilima. Unutrašnja krila su cijele visine otvora izdijeljena letvicom d=3 cm na donje manje kvadratno polje i gornje duplo veće. Na srednjoj i razdjelnoj lajsni krila je očuvani autentični mehanizam otvaranja sa elipsastom metalno-keramičkom ručkom. Spoljašnji dio prozora čini dvokrilni prozor i nadprozornik horizontalnog ventus otvaranja izdijeljen na dva jednaka kvadratna polja. Prozorska krila su izdijeljena letvicom d=3 cm na donje manje i gornje veće polje. Mehanizam ovih krila je jednostavniji. Sva krila imaju jednostruka stakla. Okvir i prozorska klupica imaju profilisane lajsne. Prozor je ofarban bijelom farbom.

**Stanje i oštećenja:** Unutrašnja i spoljna krila zajedno sa štokom i prozorskom klupicom su truli, ne dihtuju i u lošem su stanju. Mehanizmi otvaranja su u lošem funkcionalnom stanju.

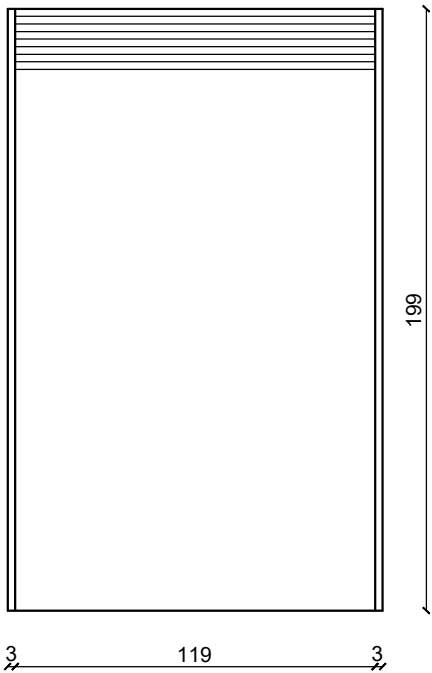
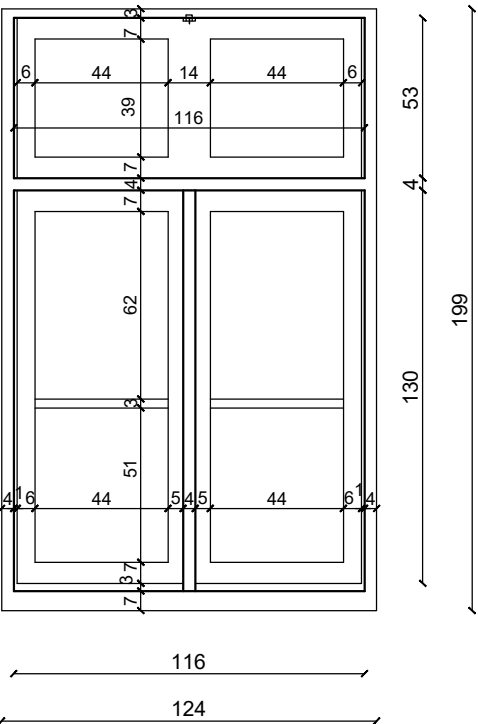
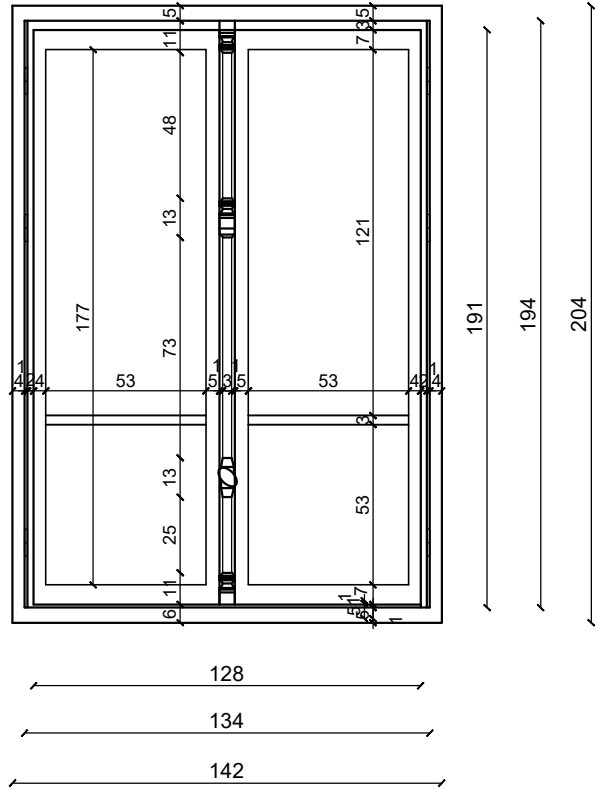
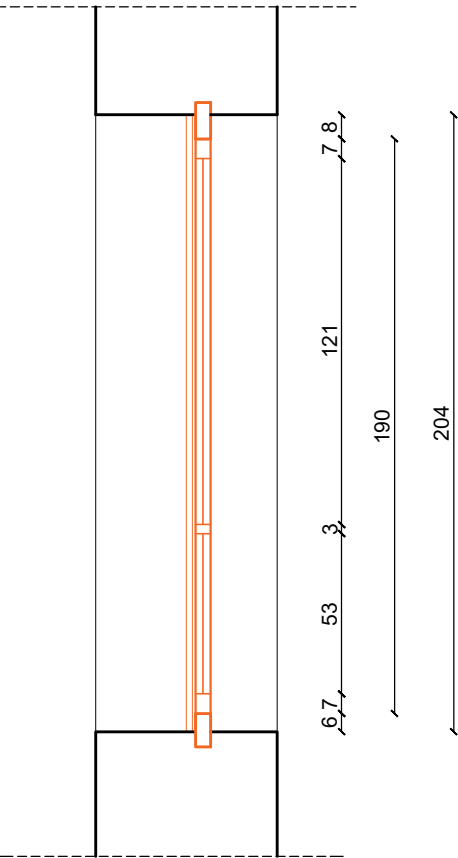
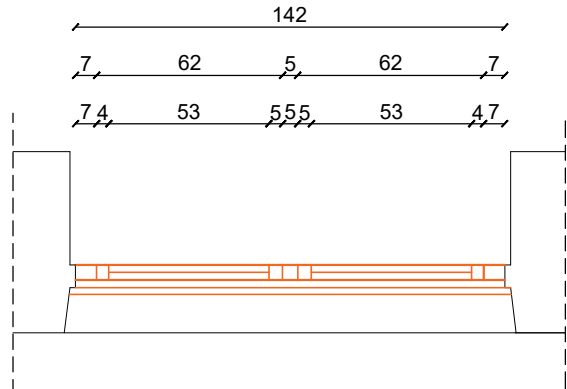
SP-03  
SPOLJAŠNJE KRILO

**Opis postojećeg stanja:** Dvokrilni drveni prozor sa duplim krilima. Unutrašnja krila su cijele visine otvora izdijeljena letvicom d=3 cm na donje manje kvadratno polje i gornje duplo veće. Na srednjoj i razdjelnoj lajsni krila je očuvani autentični mehanizam otvaranja sa elipsastom metalno-keramičkom ručkom. Spoljašnji dio prozora čini dvokrilni prozor i nadprozornik horizontalnog ventus otvaranja izdijeljen na dva jednaka kvadratna polja. Prozorska krila su izdijeljena letvicom d=3 cm na donje manje i gornje veće polje. Mehanizam ovih krila je jednostavniji. Sva krila imaju jednostruka stakla. Okvir i prozorska klupica imaju profilisane lajsne. Prozor je ofarban bijelom farbom.

**Stanje i oštećenja:** Unutrašnja i spoljna krila zajedno sa štokom i prozorskom klupicom su truli, ne dihtuju i u lošem su stanju. Mehanizmi otvaranja su u lošem funkcionalnom stanju.

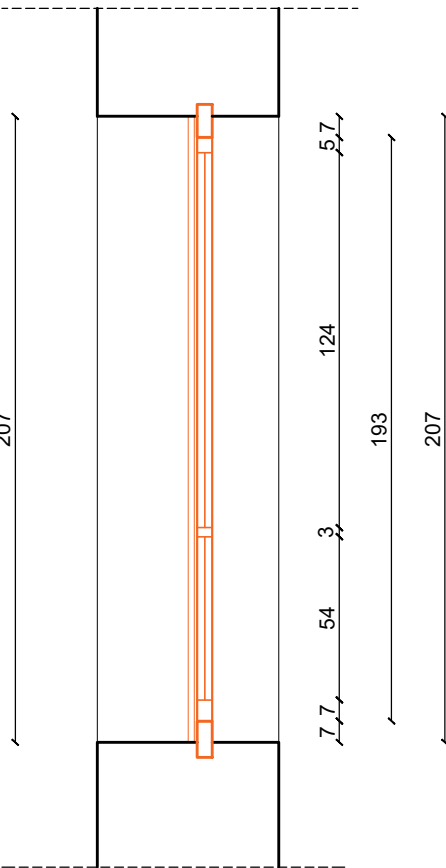
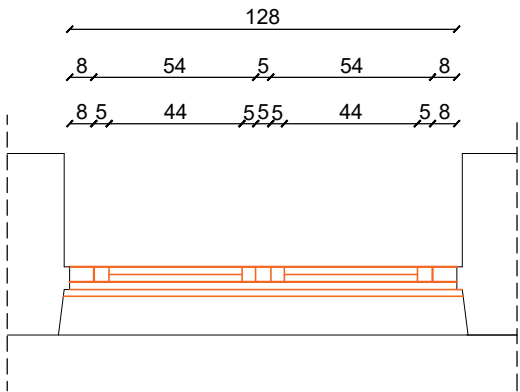
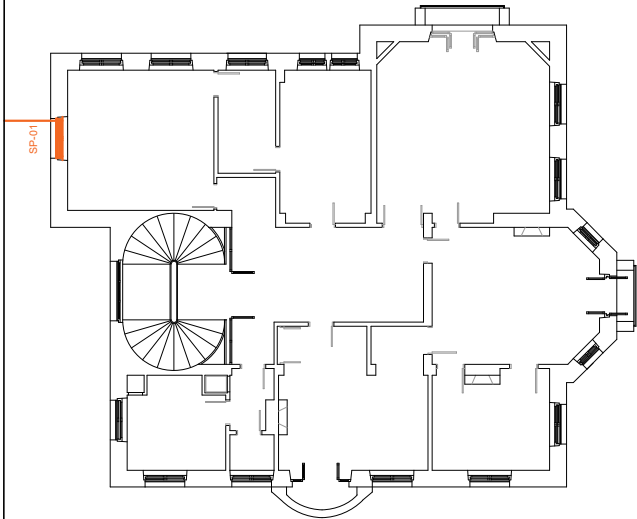
SP-04  
PRESJEK

Opis postojećeg stanja: Dvokrilni drveni prozor sa duplim krilima. Unutrašnja krila su cijele visine otvora izdijeljena letvicom d=3 cm na donje manje kvadratno polje i gornje duplo veće. Na srednjoj i razdjelnoj lajsni krila je očuvani autentični mehanizam otvaranja sa elipsastom metalno-keramičkom ručkom. Spoljašnji dio prozora čini dvokrilni prozor i nadprozornik horizontalnog ventus otvaranja izdijeljen na dva jednaka kvadratna polja. Prozorska krila su izdijeljena letvicom d=3 cm na donje manje i gornje veće polje. Mehanizam ovih krila je jednostavniji. Sva krila imaju jednostruka stakla. Okvir i prozorska klupica imaju profilisane lajsne. Prozor je ofarban bijelom farbom. Stanje i oštećenja: Unutrašnja i spoljnja krila zajedno sa štokom i prozorskom klupicom su truli, ne dihtuju i u lošem su stanju. Mehanizmi otvaranja su u lošem funkcionalnom stanju.

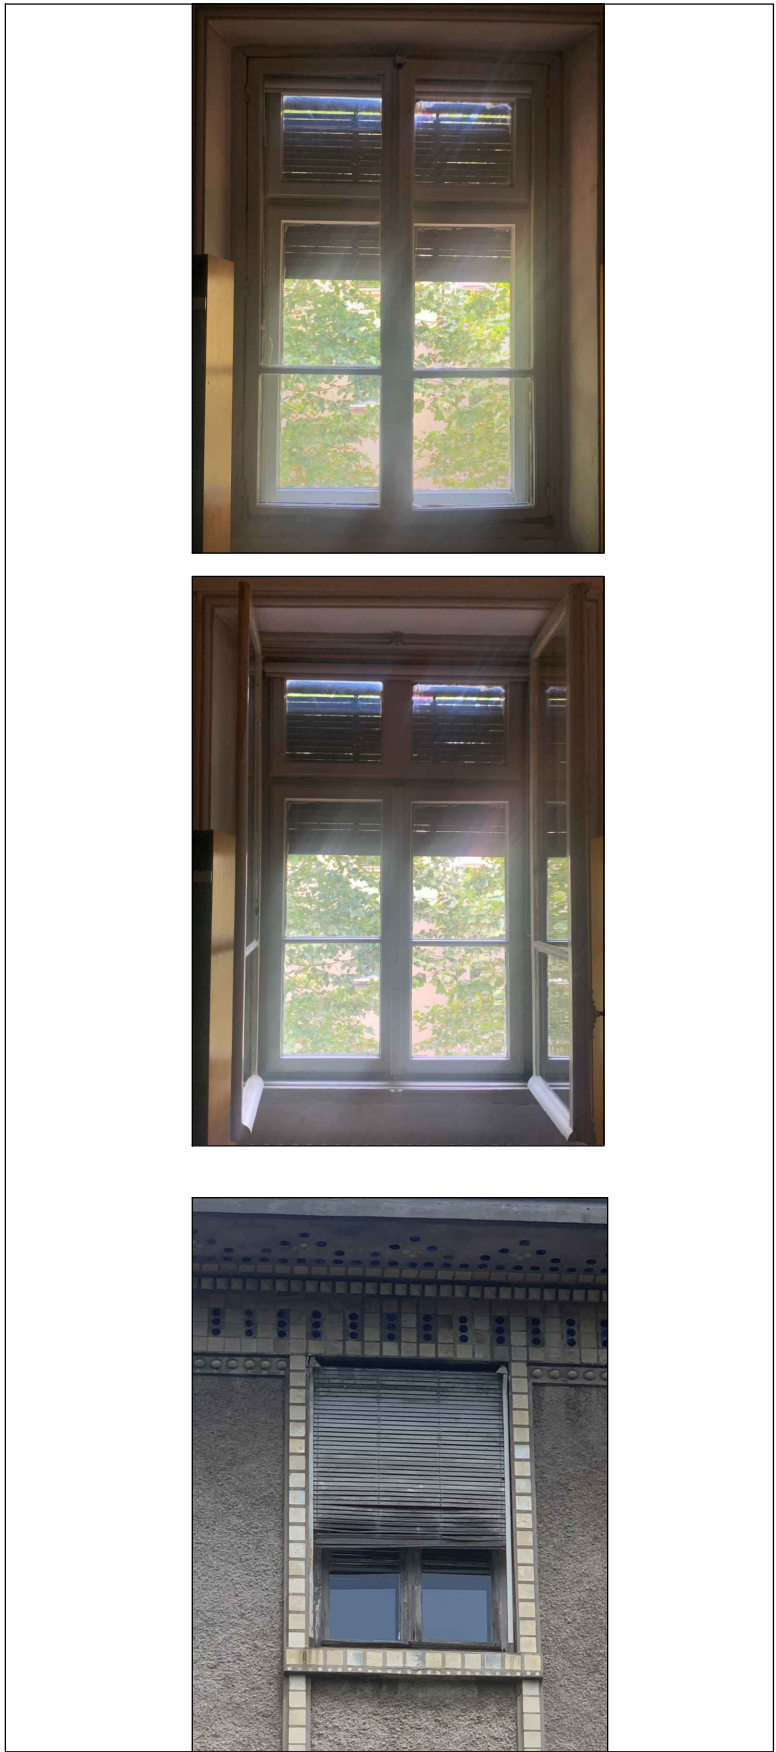
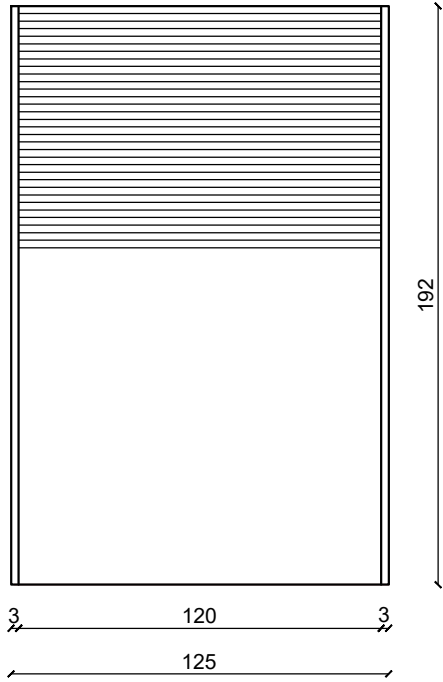
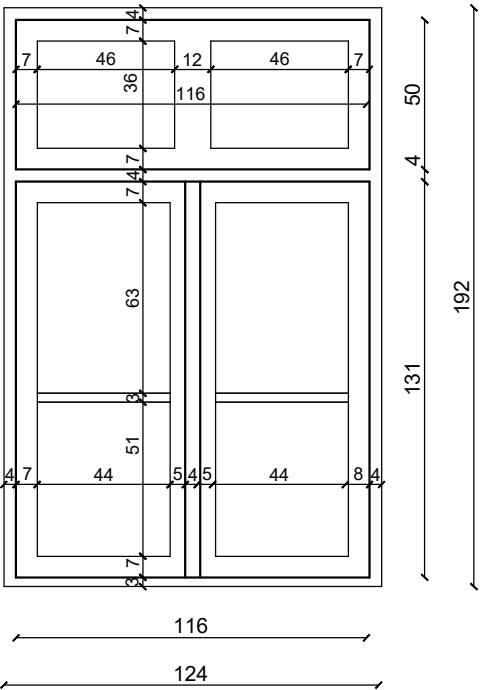
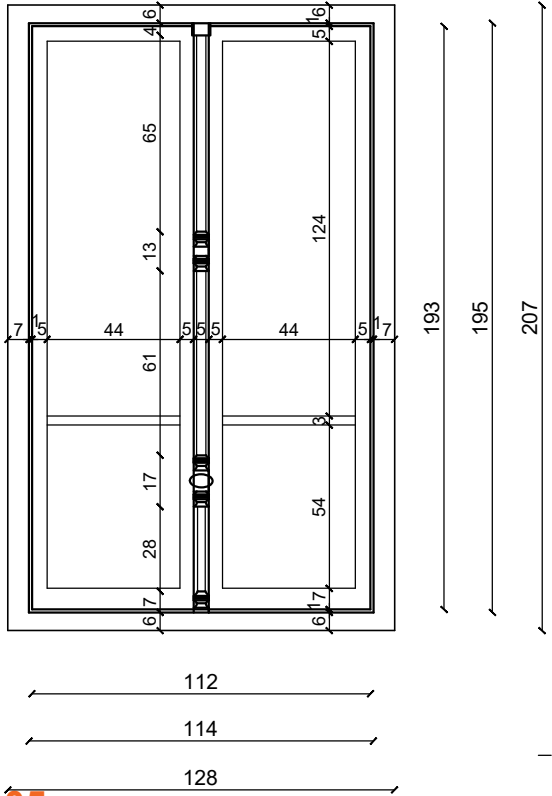
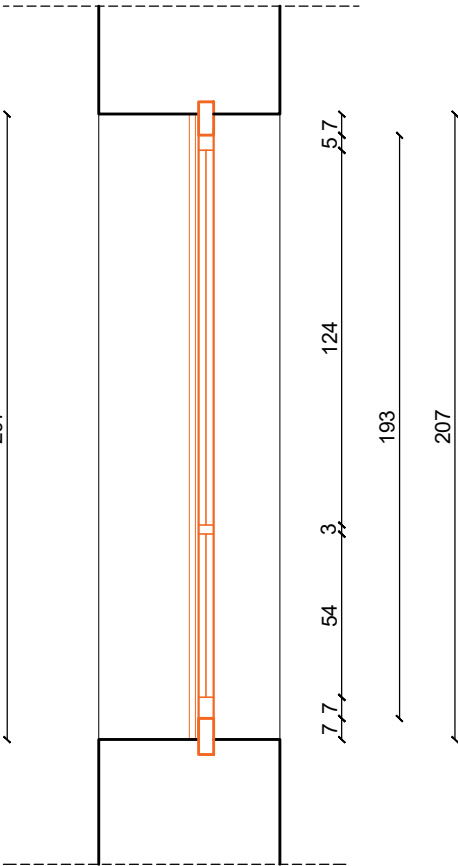
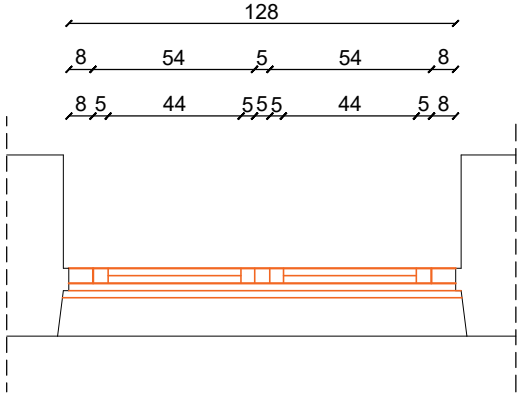
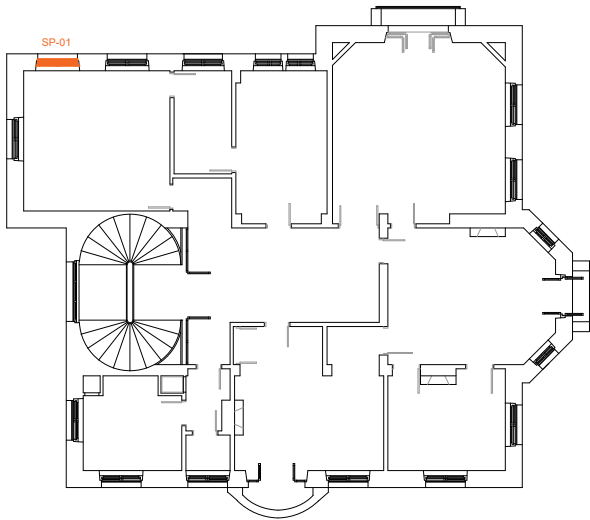
SP-05  
SPOLJAŠNJE KRILO

**Opis postojećeg stanja:** Dvokrilni drveni prozor sa duplim krilima. Unutrašnja krila su cijele visine otvora izdijeljena letvicom d=3 cm na donje manje kvadratno polje i gornje duplo veće. Na srednjoj i razdjelnoj lajsni krila je očuvani autentični mehanizam otvaranja sa elipsastom metalno-keramičkom ručkom. Spoljašnji dio prozora čini dvokrilni prozor i nadprozornik horizontalnog ventus otvaranja izdijeljen na dva jednaka kvadratna polja. Prozorska krila su izdijeljena letvicom d=3 cm na donje manje i gornje veće polje. Mehanizam ovih krila je jednostavniji. Sva krila imaju jednostruka stakla. Okvir i prozorska klupica imaju profilisane lajsne. Prozor je ofarban bijelom farбом.

**Stanje i oštećenja:** Unutrašnja i spoljnja krila zajedno sa štokom i prozorskom klupicom su truli, ne dihtuju i u lošem su stanju. Mehanizmi otvaranja su u lošem funkcionalnom stanju.
