### 3. STILSKO – HRONOLOŠKA ANALIZA

#### FRANCUSKO POSLANSTVO U BIVŠOJ KRALJEVINI CRNOJ GORI

| Objekat:<br><b>BIVŠE FRANCUSKO POSLANSTVO NA CETINJU</b> | | Lokacija:<br><b>ULICA NJEGOŠEVA, CETINJE</b> | | |

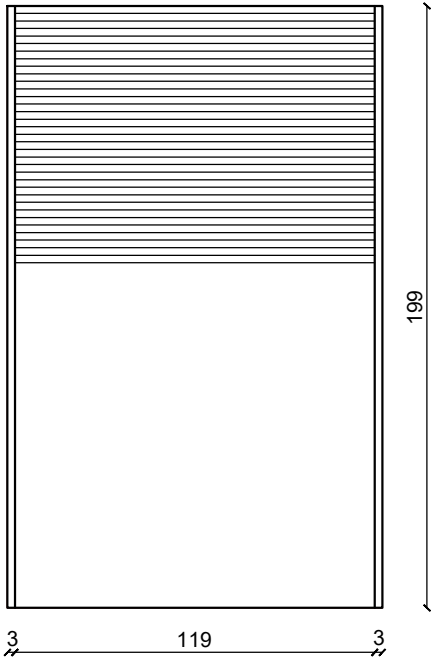
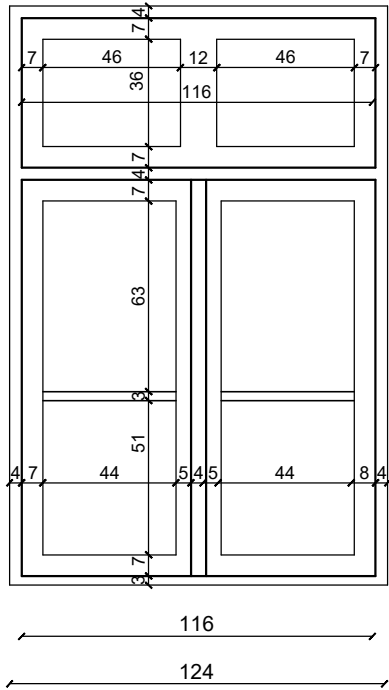
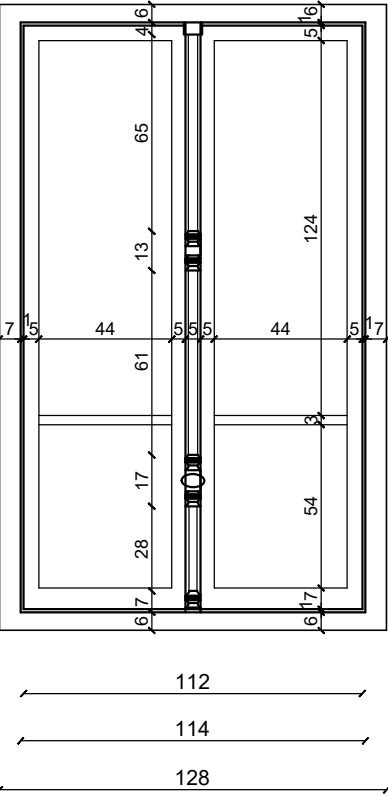
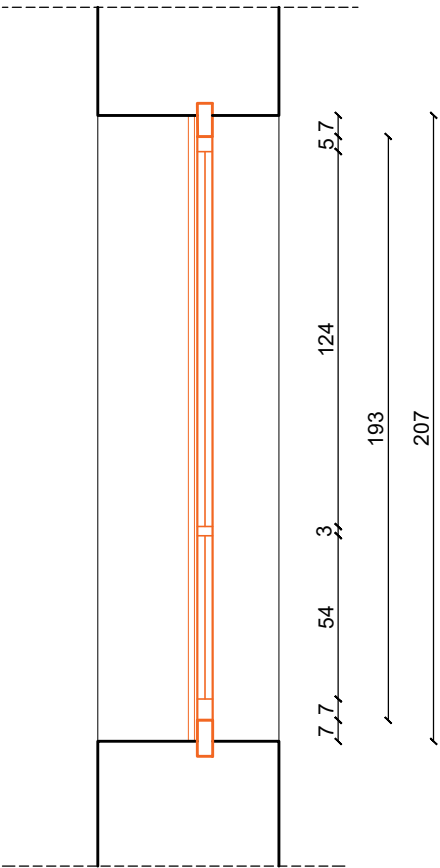
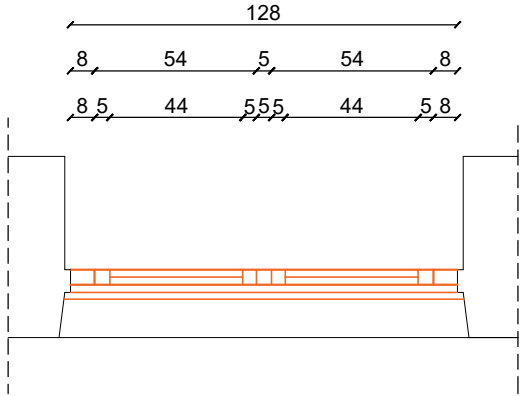
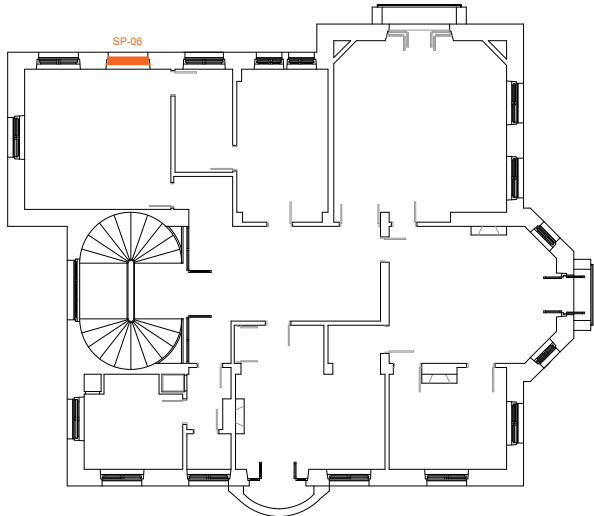
SP-06  
SPOLJAŠNJE KRILO

Opis postojećeg stanja: Dvokrilni drveni prozor sa duplim krilima. Unutrašnja krila su cijele visine otvora izdijeljena letvicom d=3 cm na donje manje kvadratno polje i gornje duplo veće. Na srednjoj i razdjelnoj lajsni krila je očuvani autentični mehanizam otvaranja sa elipsastom metalno-keramičkom ručkom. Spoljašnji dio prozora čini dvokrilni prozor i nadprozornik horizontalnog ventus otvaranja izdijeljen na dva jednaka kvadratna polja. Prozorska krila su izdijeljena letvicom d=3 cm na donje manje i gornje veće polje. Mehanizam ovih krila je jednostavniji. Sva krila imaju jednostruka stakla. Okvir i prozorska klupica imaju profilisane lajsne. Prozor je ofarban bijelom farbom. Stanje i oštećenja: Unutrašnja i spoljnja krila zajedno sa štokom i prozorskom klupicom su truli, ne dihtuju i u lošem su stanju. Mehanizmi otvaranja su u lošem funkcionalnom stanju.

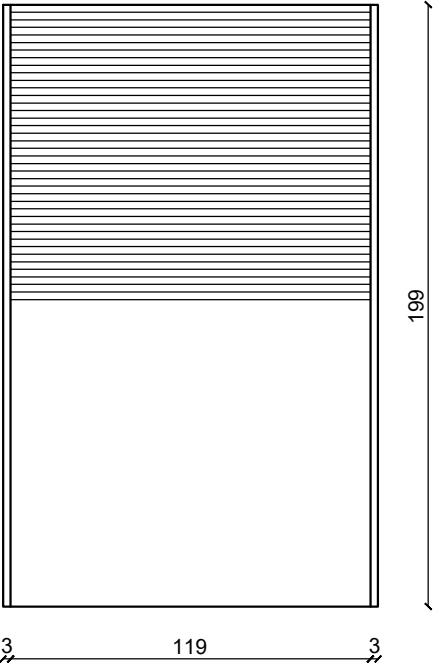
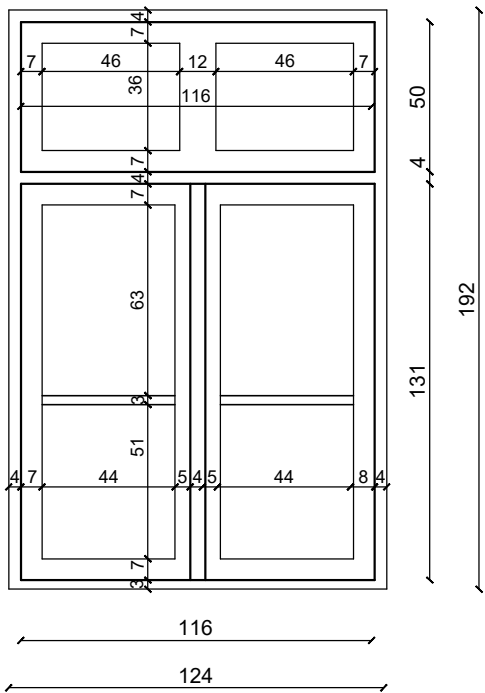
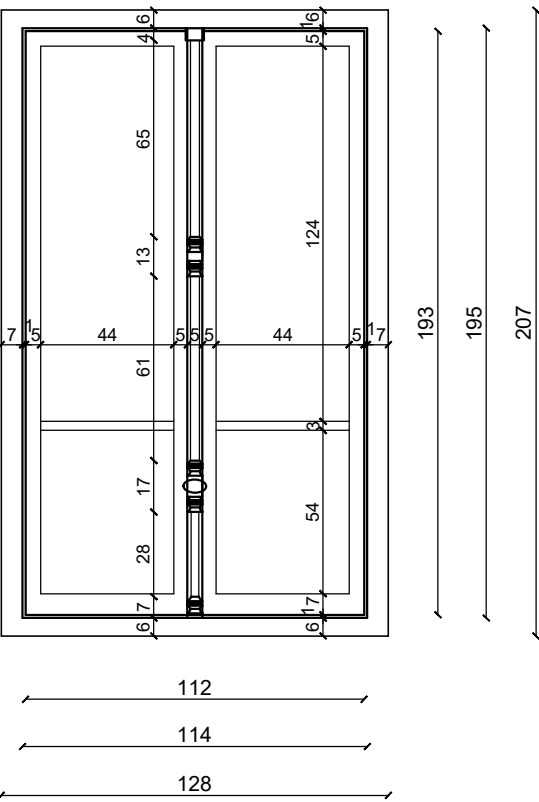
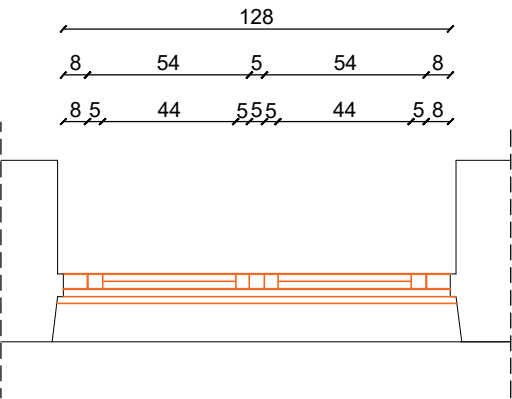
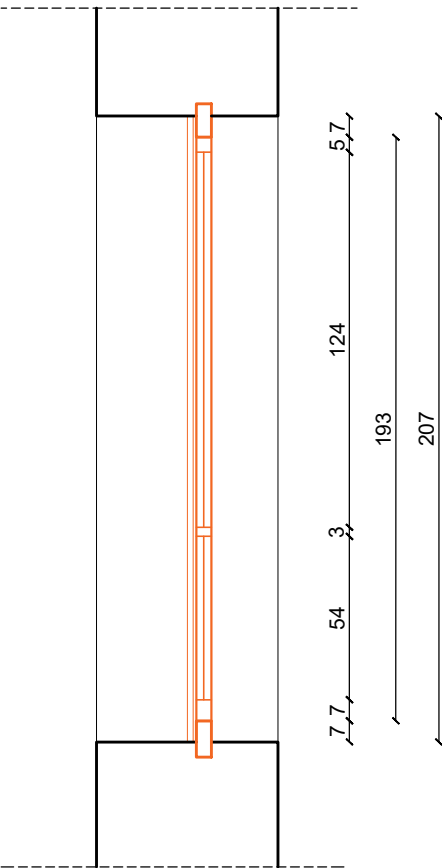
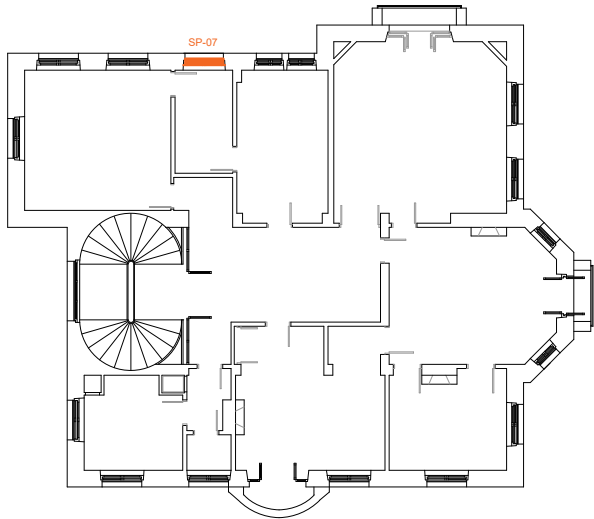
SP-07  
SPOLJAŠNJE KRILO

Opis postojećeg stanja: Dvokrilni drveni prozor sa duplim krilima. Unutrašnja krila su cijele visine otvora izdijeljena letvicom d=3 cm na donje manje kvadratno polje i gornje duplo veće. Na srednjoj i razdjelnoj lajsni krila je očuvani autentični mehanizam otvaranja sa elipsastom metalno-keramičkom ručkom. Spoljašnji dio prozora čini dvokrilni prozor i nadprozornik horizontalnog ventus otvaranja izdijeljen na dva jednaka kvadratna polja. Prozorska krila su izdijeljena letvicom d=3 cm na donje manje i gornje veće polje. Mehanizam ovih krila je jednostavniji. Sva krila imaju jednostruka stakla. Okvir i prozorska klupica imaju profilisane lajsne. Prozor je ofarban bijelom farbom. Stanje i oštećenja: Unutrašnja i spoljna krila zajedno sa štokom i prozorskom klupicom su truli, ne dihtuju i u lošem su stanju. Mehanizmi otvaranja su u lošem funkcionalnom stanju.

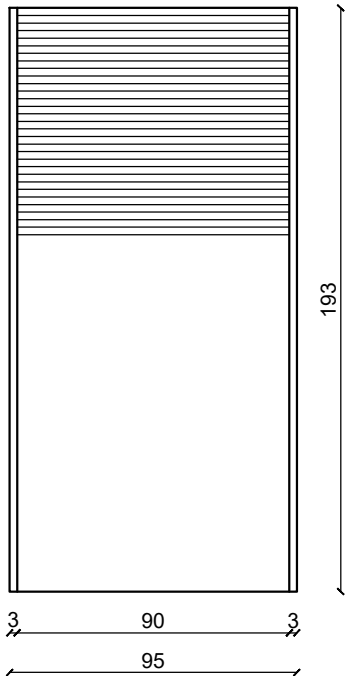
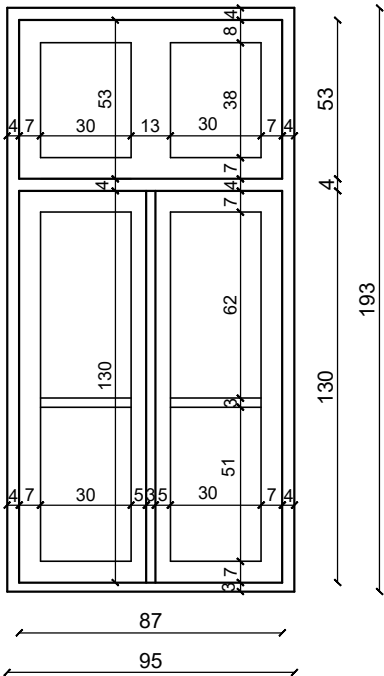
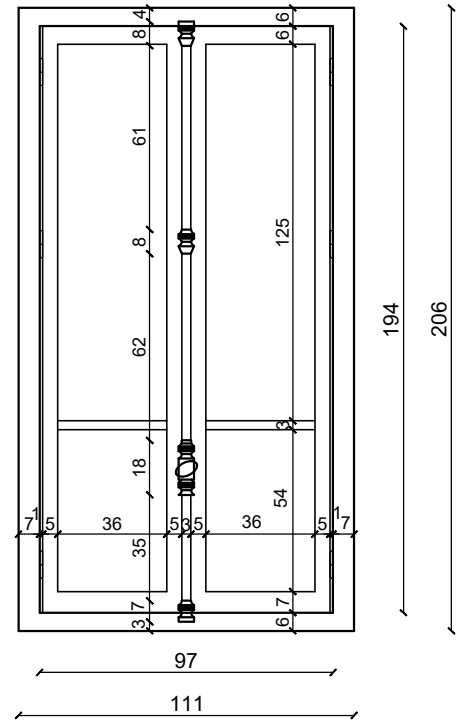
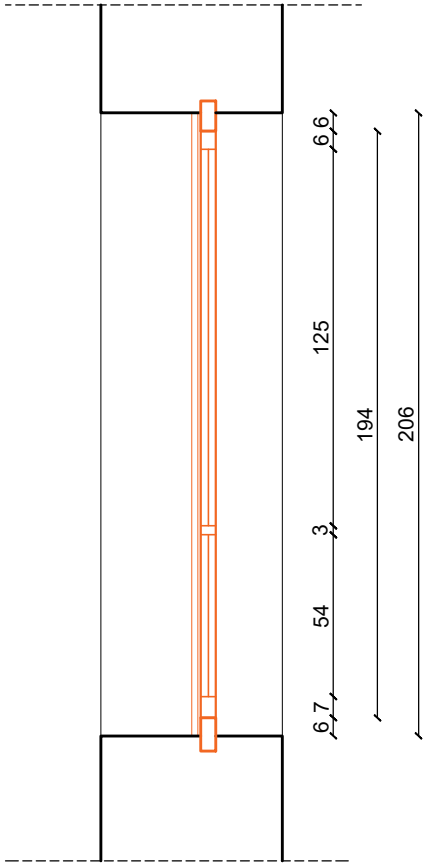
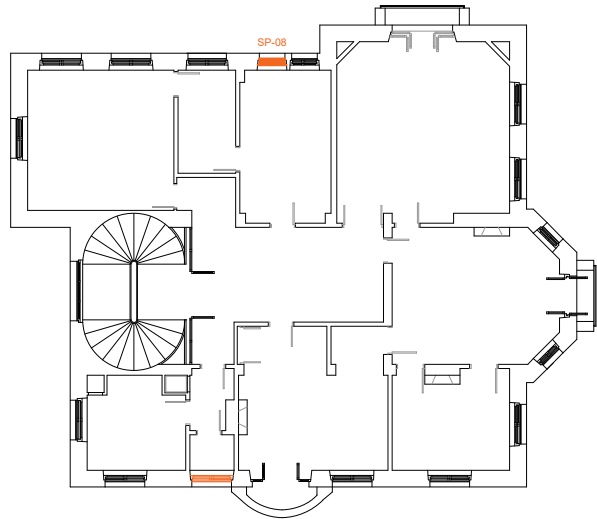
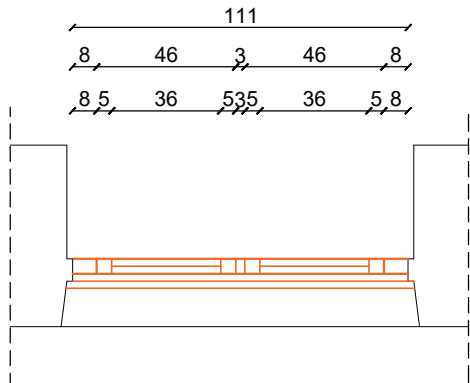
SP-08  
SPOLJAŠNJE KRILO

Opis postojećeg stanja: Dvokrilni drveni prozor sa duplim krilima. Unutrašnja krila su cijele visine otvora izdijeljena letvicom d=3 cm na donje manje kvadratno polje i gornje duplo veće. Na srednjoj i razdjelnoj lajsni krila je očuvani autentični mehanizam otvaranja sa elipsastom metalno-keramičkom ručkom. Spoljašnji dio prozora čini dvokrilni prozor i nadprozornik horizontalnog ventus otvaranja izdijeljen na dva jednaka kvadratna polja. Prozorska krila su izdijeljena letvicom d=3 cm na donje manje i gornje veće polje. Mehanizam ovih krila je jednostavniji. Sva krila imaju jednostruka stakla. Okvir i prozorska klupica imaju profilisane lajsne. Prozor je ofarban bijelom farbom. Stanje i oštećenja: Unutrašnja i spoljnja krila zajedno sa štokom i prozorskom klupicom su truli, ne dihtuju i u lošem su stanju. Mehanizmi otvaranja su u lošem funkcionalnom stanju.

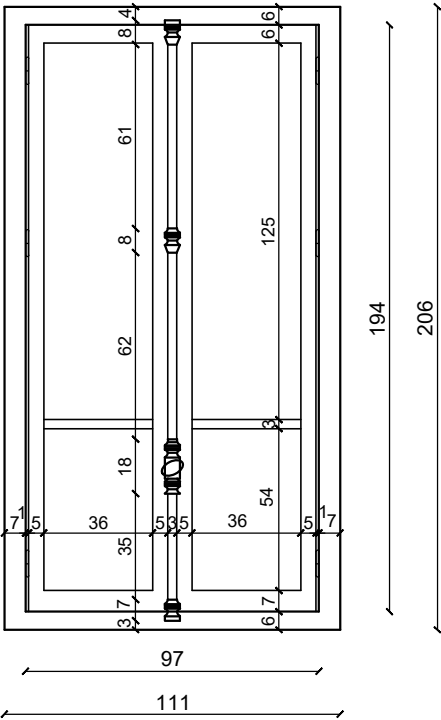
SP-09  
UNUTRAŠNJE KRILO

Opis postojećeg stanja: Dvokrilni drveni prozor sa duplim krilima. Unutrašnja krila su cijele visine otvora izdijeljena letvicom d=3 cm na donje manje kvadratno polje i gornje duplo veće. Na srednjoj i razdjelnoj lajsni krila je očuvani autentični mehanizam otvaranja sa elipsastom metalno-keramičkom ručkom. Spoljašnji dio prozora čini dvokrilni prozor i nadprozornik horizontalnog ventus otvaranja izdijeljen na dva jednaka kvadratna polja. Prozorska krila su izdijeljena letvicom d=3 cm na donje manje i gornje veće polje. Mehanizam ovih krila je jednostavniji. Sva krila imaju jednostruka stakla. Okvir i prozorska klupica imaju profilisane lajsne. Prozor je ofarban bijelom farbom. Stanje i oštećenja: Unutrašnja i spoljnja krila zajedno sa štokom i prozorskom klupicom su truli, ne dihtuju i u lošem su stanju. Mehanizmi otvaranja su u lošem funkcionalnom stanju.

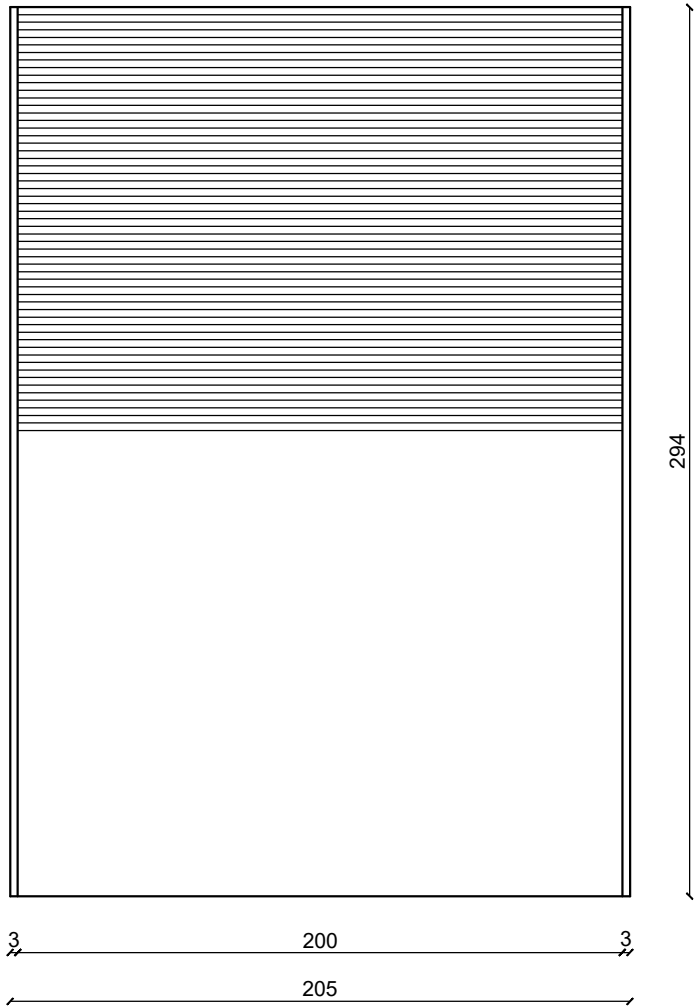
ROLETNA

**Opis postojećeg stanja:** Dvokrilni drveni prozor sa duplim krilima. Unutrašnja krila su cijele visine otvora izdijeljena letvicom d=3 cm na donje manje kvadratno polje i gornje duplo veće. Na srednjoj i razdjelnoj lajsni krila je očuvani autentični mehanizam otvaranja sa elipsastom metalno-keramičkom ručkom. Spoljašnji dio prozora čini dvokrilni prozor i nadprozornik horizontalnog ventus otvaranja izdijeljen na dva jednaka kvadratna polja. Prozorska krila su izdijeljena letvicom d=3 cm na donje manje i gornje veće polje. Mehanizam ovih krila je jednostavniji. Sva krila imaju jednostruka stakla. Okvir i prozorska klupica imaju profilisane lajsne. Prozor je ofarban bijelom farbom. **Stanje i oštećenja:** Unutrašnja i spoljna krila zajedno sa štokom i prozorskom klupicom su truli, ne dihtuju i u lošem su stanju. Mehanizmi otvaranja su u lošem funkcionalnom stanju.

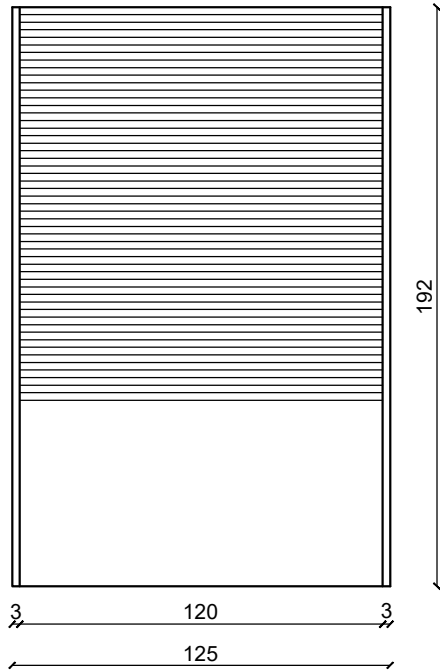
ROLETNA

Opis postojećeg stanja: Dvokrilni drveni prozor sa duplim krilima. Unutrašnja krila su cijele visine otvora izdijeljena letvicom d=3 cm na donje manje kvadratno polje i gornje duplo veće. Na srednjoj i razdjelnoj lajsni krila je očuvani autentični mehanizam otvaranja sa elipsastom metalno-keramičkom ručkom. Spoljašnji dio prozora čini dvokrilni prozor i nadprozornik horizontalnog ventus otvaranja izdijeljen na dva jednaka kvadratna polja. Prozorska krila su izdijeljena letvicom d=3 cm na donje manje i gornje veće polje. Mehanizam ovih krila je jednostavniji. Sva krila imaju jednostruka stakla. Okvir i prozorska klupica imaju profilisane lajsne. Prozor je ofarban bijelom farbom. Stanje i oštećenja: Unutrašnja i spoljnja krila zajedno sa štokom i prozorskom klupicom su truli, ne dihtuju i u lošem su stanju. Mehanizmi otvaranja su u lošem funkcionalnom stanju.

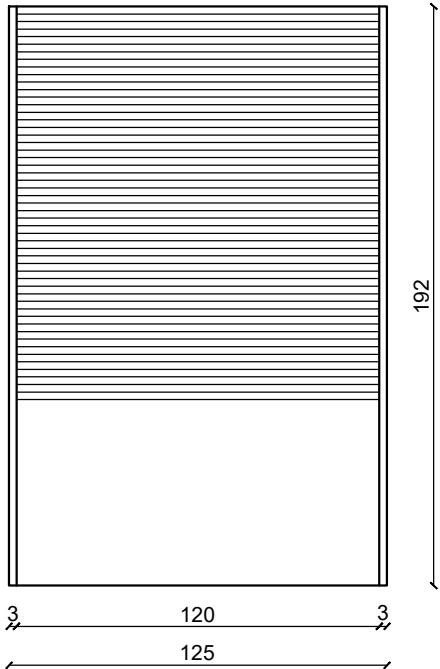
ROLETNA

Opis postojećeg stanja: Dvokrilni drveni prozor sa duplim krilima. Unutrašnja krila su cijele visine otvora izdijeljena letvicom d=3 cm na donje manje kvadratno polje i gornje duplo veće. Na srednjoj i razdjelnoj lajsni krila je očuvani autentični mehanizam otvaranja sa elipsastom metalno-keramičkom ručkom. Spoljašnji dio prozora čini dvokrilni prozor i nadprozornik horizontalnog ventus otvaranja izdijeljen na dva jednaka kvadratna polja. Prozorska krila su izdijeljena letvicom d=3 cm na donje manje i gornje veće polje. Mehanizam ovih krila je jednostavniji. Sva krila imaju jednostruka stakla. Okvir i prozorska klupica imaju profilisane lajsne. Prozor je ofarban bijelom farbom. Stanje i oštećenja: Unutrašnja i spoljnja krila zajedno sa štokom i prozorskom klupicom su truli, ne dihtuju i u lošem su stanju. Mehanizmi otvaranja su u lošem funkcionalnom stanju.

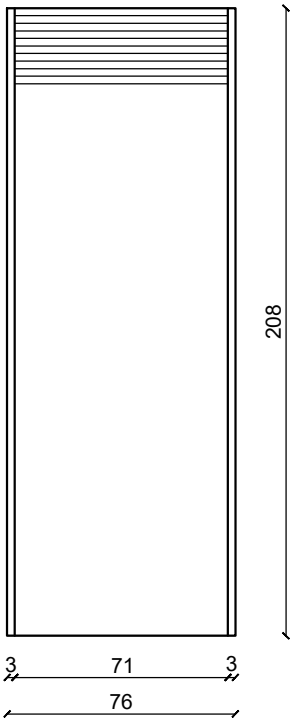
ROLETNA

Opis postojećeg stanja: Dvokrilni drveni prozor sa duplim krilima. Unutrašnja krila su cijele visine otvora izdijeljena letvicom d=3 cm na donje manje kvadratno polje i gornje duplo veće. Na srednjoj i razdjelnoj lajsni krila je očuvani autentični mehanizam otvaranja sa elipsastom metalno-keramičkom ručkom. Spoljašnji dio prozora čini dvokrilni prozor i nadprozornik horizontalnog ventus otvaranja izdijeljen na dva jednaka kvadratna polja. Prozorska krila su izdijeljena letvicom d=3 cm na donje manje i gornje veće polje. Mehanizam ovih krila je jednostavniji. Sva krila imaju jednostruka stakla. Okvir i prozorska klupica imaju profilisane lajsne. Prozor je ofarban bijelom farbom. Stanje i oštećenja: Unutrašnja i spoljnja krila zajedno sa štokom i prozorskom klupicom su truli, ne dihtuju i u lošem su stanju. Mehanizmi otvaranja su u lošem funkcionalnom stanju.

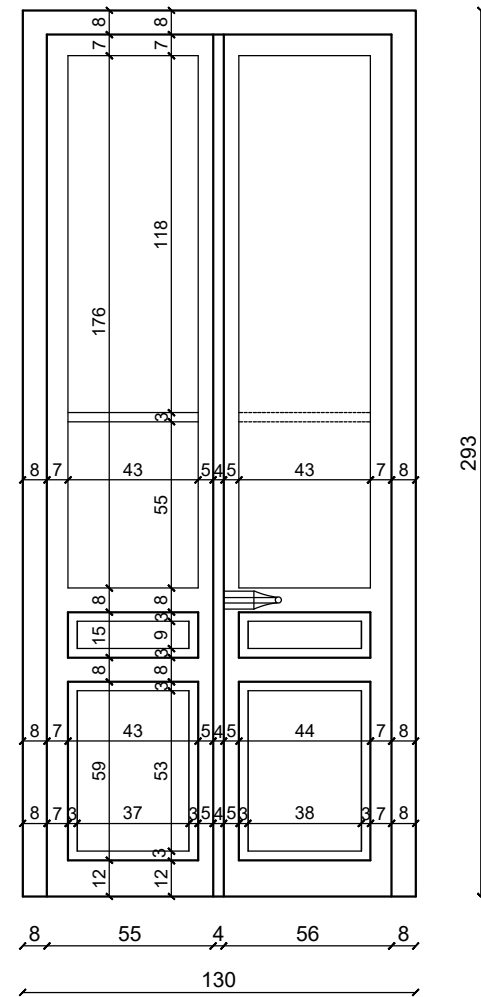
## SP-14 SPOLJAŠNJE KRILO

**Stanje i oštećenja:** Unutrašnja krila su iskrivljena i ne dihtuju. Oba mehanizma nisu u dobrom funkcionalnom stanju. Spoljnja krila su kompletno istrula i nisu u funkciji.

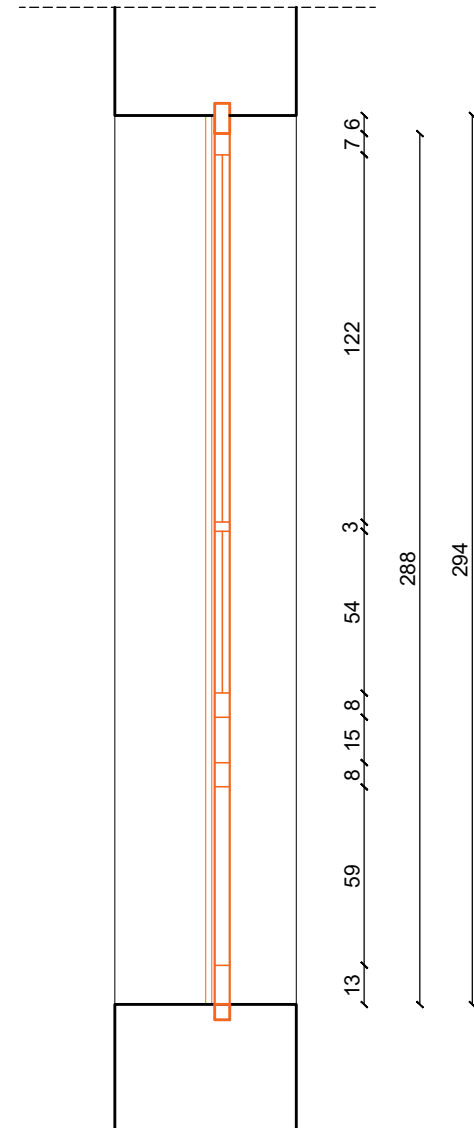
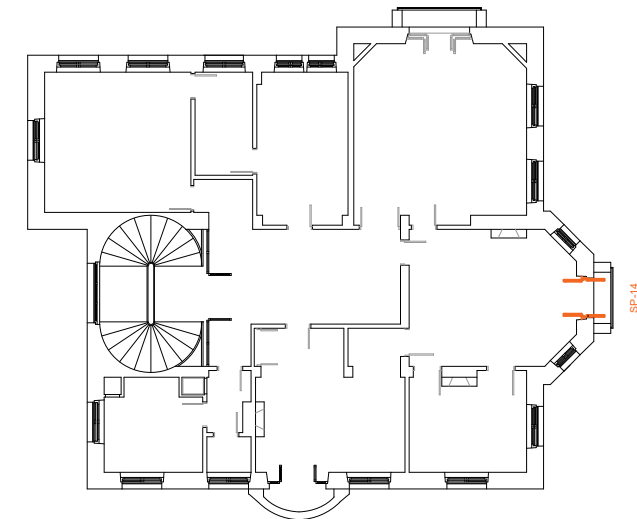
**SP-14**  
**PRESJEK**

**Opis postojećeg stanja:** Dvokrilna balkonska vrata-prozor sa duplim krilima (unutrašnja i spoljašnja). Unutrašnja dvokrilna balkonska vrata-prozor imaju donji parapetni dio od punog drveta dekorisan pravougaonim poljima u horizontalnom i vertikalnom slogu. Gornji dio je ostakljen izdijeljen letvicom d=3 cm na donje manje kvadratno polje i gornje duplo veće. Krila su kompletne visine otvora. Na središnjoj lajsni krila je očuvani autentični mehanizam sa elipsastom metalno-keramičkom ručkom. Spoljašnja balkonska vrata-prozor su identičnog oblika i dizajna kao unutrašnja. Na krilima su jednostruka stakla. Svi drveni elementi su ofarbani bijelom farбом.

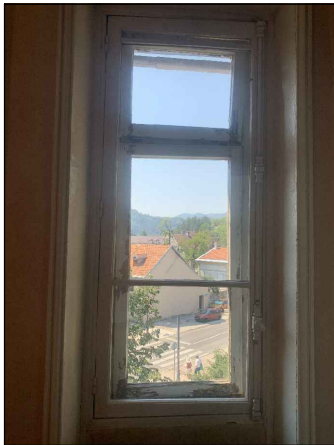
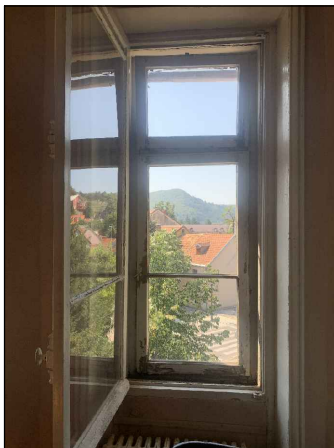
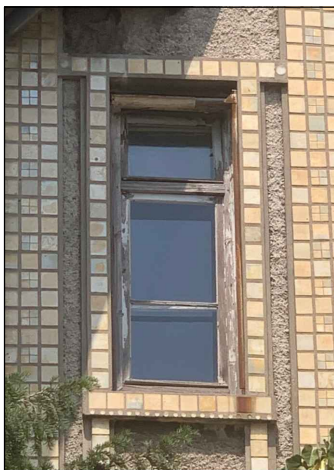
**SP-15**  
**SPOLJAŠNJE KRILO**

Opis postojećeg stanja: Dvokrilni drveni prozor sa duplim krilima. Unutrašnja krila su cijele visine otvora izdijeljena letvicom  $d=3$  cm na donje manje kvadratno polje i gornje duplo veće.

Na srednjoj i razdjelnoj lajsni krila je očuvani autentični mehanizam otvaranja sa elipsastom metalno-keramičkom ručkom.

Stanje i oštećenja: Unutrašnja i spoljna krila zajedno sa štokom i prozorskom klupicom su truli, ne dihtuju i u lošem su stanju. Mehanizmi otvaranja su u lošem funkcionalnom stanju.

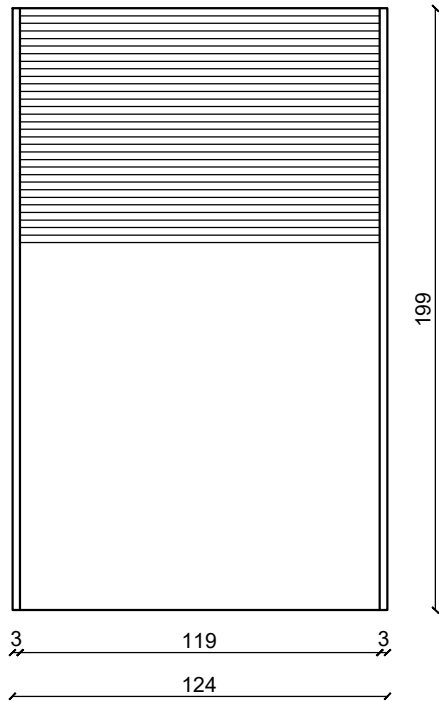
SP-16  
SPOLJAŠNJE KRILO

Opis postojećeg stanja: Dvokrilni drveni prozor sa duplim krilima. Unutrašnja krila su cijele visine otvora izdijeljena letvicom d=3 cm na donje manje kvadratno polje i gornje duplo veće. Na srednjoj i razdjelnoj lajsni krila je očuvani autentični mehanizam otvaranja sa elipsastom metalno-keramičkom ručkom. Spoljašnji dio prozora čini dvokrilni prozor i nadprozornik horizontalnog ventus otvaranja izdijeljen na dva jednaka kvadratna polja. Prozorska krila su izdijeljena letvicom d=3 cm na donje manje i gornje veće polje. Mehanizam ovih krila je jednostavniji. Sva krila imaju jednostruka stakla. Okvir i prozorska klupica imaju profilisane lajsne. Prozor je ofarban bijelom farbom. Stanje i oštećenja: Unutrašnja i spoljnja krila zajedno sa štokom i prozorskom klupicom su truli, ne dihtuju i u lošem su stanju. Mehanizmi otvaranja su u lošem funkcionalnom stanju.

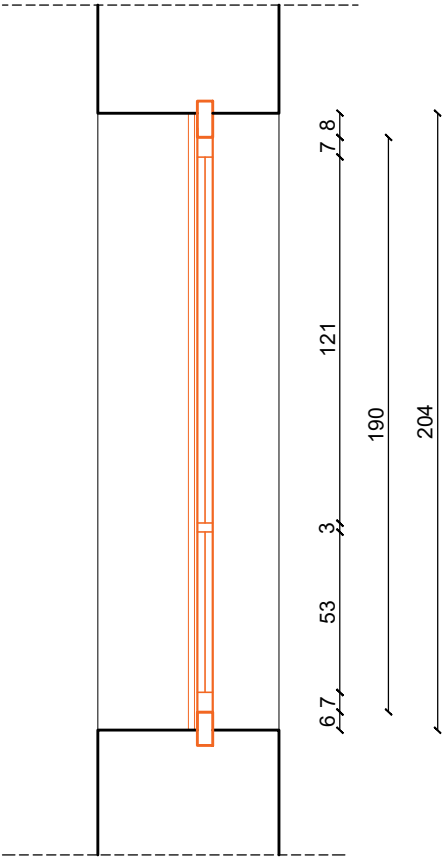
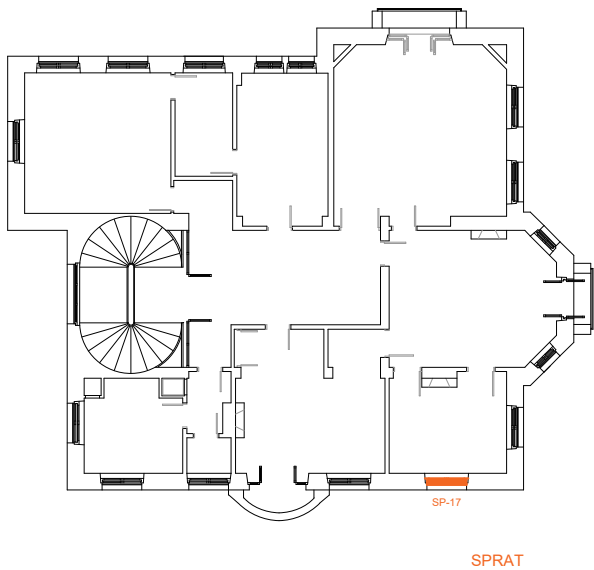
SP-17  
PRESJEK

Opis postojećeg stanja: Dvokrilni drveni prozor sa duplim krilima. Unutrašnja krila su cijele visine otvora izdijeljena letvicom d=3 cm na donje manje kvadratno polje i gornje duplo veće. Na srednjoj i razdjelnoj lajsni krila je očuvani autentični mehanizam otvaranja sa elipsastom metalno-keramičkom ručkom. Spoljašnji dio prozora čini dvokrilni prozor i nadprozornik horizontalnog ventus otvaranja izdijeljen na dva jednaka kvadratna polja. Prozorska krila su izdijeljena letvicom d=3 cm na donje manje i gornje veće polje. Mehanizam ovih krila je jednostavniji. Sva krila imaju jednostruka stakla. Okvir i prozorska klupica imaju profilisane lajsne. Prozor je ofarban bijelom farbom. Stanje i oštećenja: Unutrašnja i spoljna krila zajedno sa štokom i prozorskom klupicom su truli, ne dihtuju i u lošem su stanju. Mehanizmi otvaranja su u lošem funkcionalnom stanju.

**Opis projektovanog stanja:** Kompletna zamjena unutrašnjih i spoljašnjih krila sa štokom i prozorskom klupicom, sve po uzoru na postojeće. Restaurirati autentični mehanizam na unutrašnjim krilima, a na spoljašnjim ugraditi novi po uzoru na postojeći. Zamijeniti sve šarke novim po uzoru na postojeće. Ugraditi nova jednostruka stakla, spolja d=4mm, unutra d=6mm. Prozor ofarbat bijelom sjajnom lak farbom u dva sloja, sa prethodnim kitovanjem i temeljnim premazom.

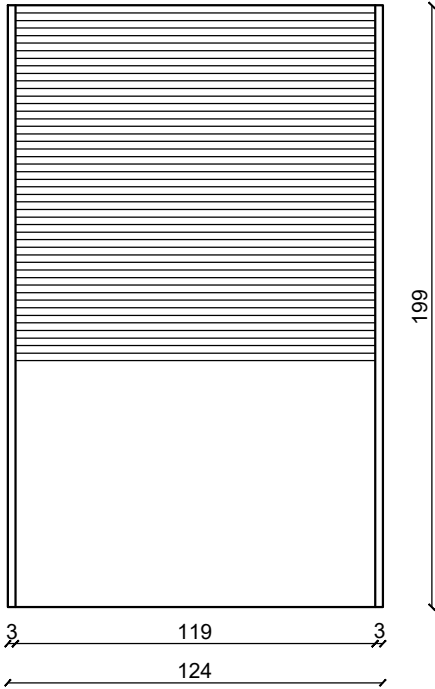
SP-18  
SPOLJAŠNJE KRILO

Opis postojećeg stanja: Dvokrilni drveni prozor sa duplim krilima. Unutrašnja krila su cijele visine otvora izdijeljena letvicom d=3 cm na donje manje kvadratno polje i gornje duplo veće. Na srednjoj i razdjelnoj lajsni krila je očuvani autentični mehanizam otvaranja sa elipsastom metalno-keramičkom ručkom. Spoljašnji dio prozora čini dvokrilni prozor i nadprozornik horizontalnog ventus otvaranja izdijeljen na dva jednaka kvadratna polja. Prozorska krila su izdijeljena letvicom d=3 cm na donje manje i gornje veće polje. Mehanizam ovih krila je jednostavniji. Sva krila imaju jednostruka stakla. Okvir i prozorska klupica imaju profilisane lajsne. Prozor je ofarban bijelom farbom. Stanje i oštećenja: Unutrašnja i spoljnja krila zajedno sa štokom i prozorskom klupicom su truli, ne dihtuju i u lošem su stanju. Mehanizmi otvaranja su u lošem funkcionalnom stanju.

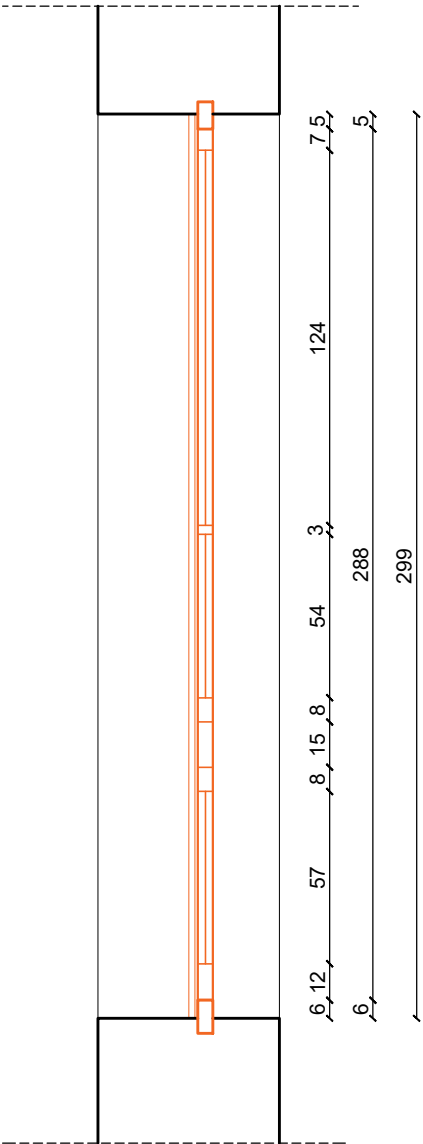
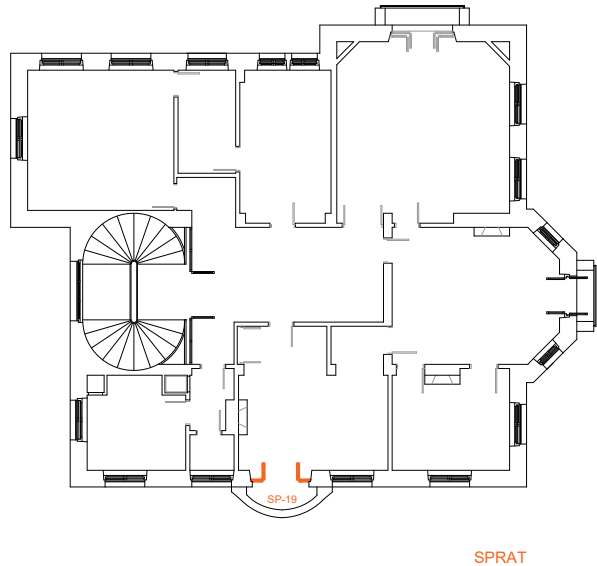
SP-19  
PRESJEK

Opis postojećeg stanja: Dvokrilni drveni prozor sa duplim krilima. Unutrašnja krila su cijele visine otvora izdijeljena letvicom d=3 cm na donje manje kvadratno polje i gornje duplo veće. Na srednjoj i razdjelnoj lajsni krila je očuvani autentični mehanizam otvaranja sa elipsastom metalno-keramičkom ručkom. Spoljašnji dio prozora čini dvokrilni prozor i nadprozornik horizontalnog ventus otvaranja izdijeljen na dva jednaka kvadratna polja. Prozorska krila su izdijeljena letvicom d=3 cm na donje manje i gornje veće polje. Mehanizam ovih krila je jednostavniji. Sva krila imaju jednostruka stakla. Okvir i prozorska klupica imaju profilisane lajsne. Prozor je ofarban bijelom farbom. Stanje i oštećenja: Unutrašnja i spoljna krila zajedno sa štokom i prozorskom klupicom su truli, ne dihtuju i u lošem su stanju. Mehanizmi otvaranja su u lošem funkcionalnom stanju.

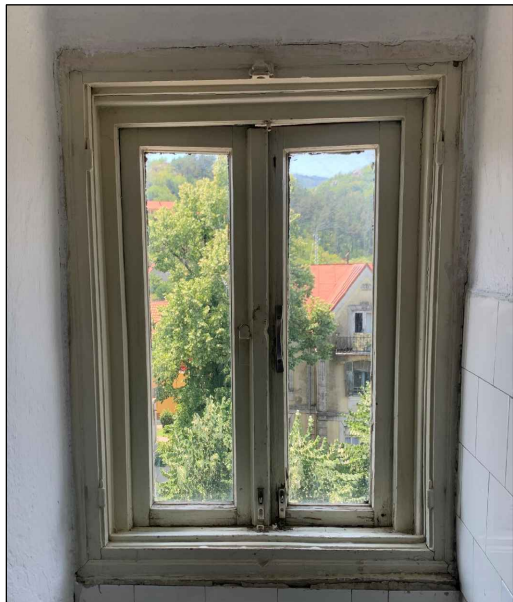
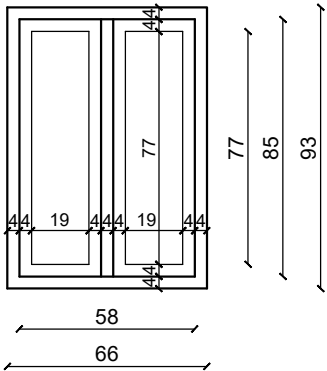
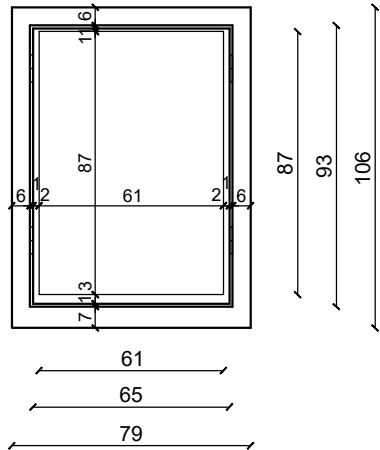
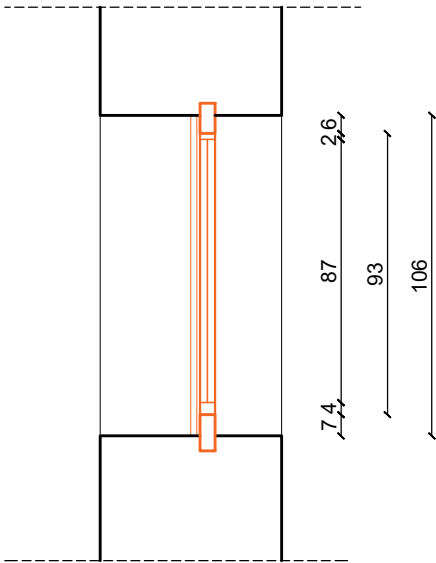
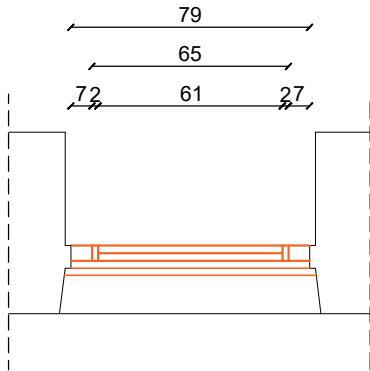
PK-01  
SPOLJAŠNJI IZGLED

Opis postojećeg stanja: Dvokrilni drveni prozor sa duplim krilima.  
Unutrašnje krilo nedostaje tako da spoljašnji dvokrilni dio ima funkciju prozora.  
Na spoljnim krilima mehanizam otvaranja je improvizovan.  
Prozor je ostakljen jednostrukim stalnom. Prozor je ofarban bijelom farbom.  
Stanje i oštećenja: Nedostaju unutrašnja krila.  
Spoljnja krila i okvir sa prozorskom klupicom su truli, iskrivljenih krila koja ne dihtuju.  
Mehanizam otvaranja ne funkcioniše dobro.

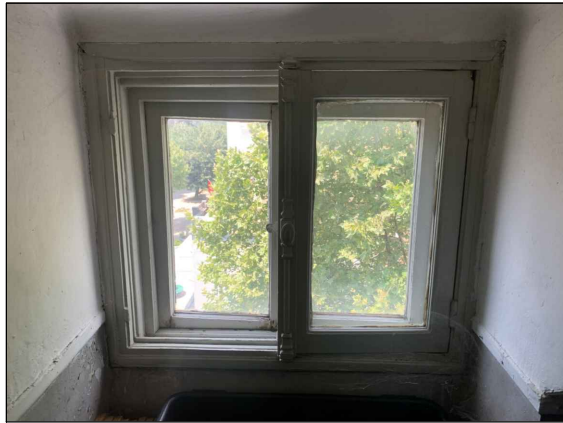
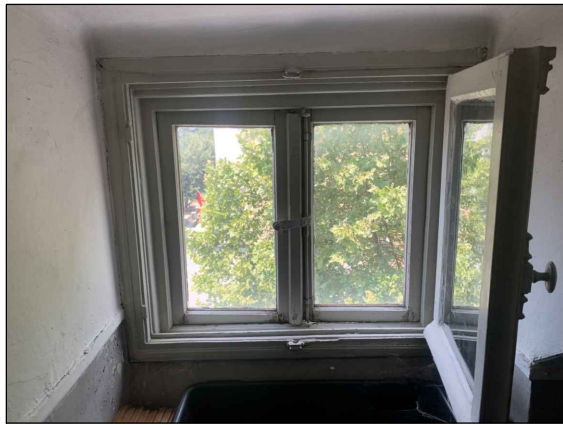
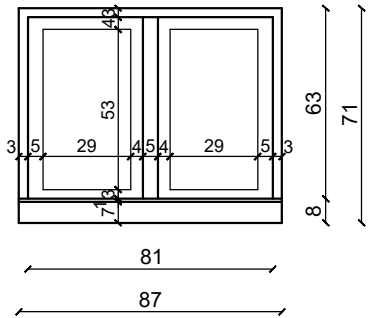
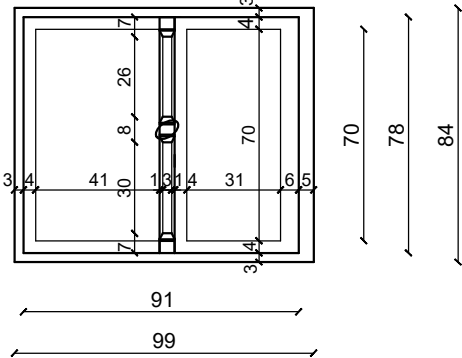
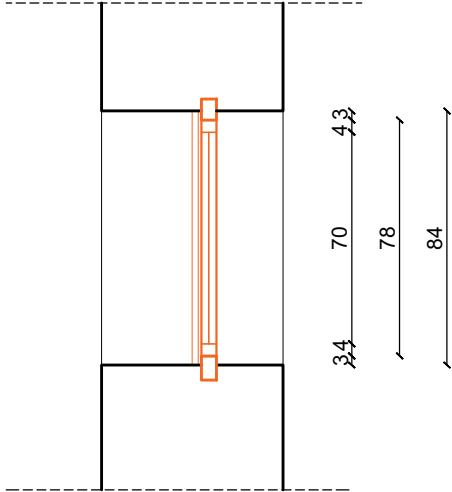
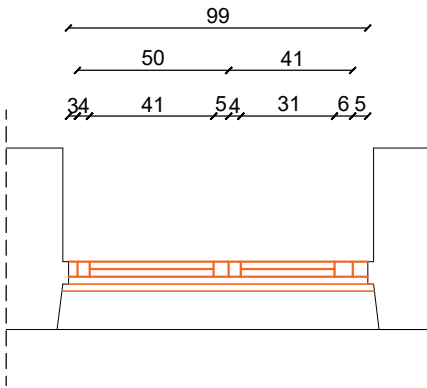
PK-02  
SPOLJAŠNJI IZGLED

Opis postojećeg stanja: Dvokrilni drveni prozor potkrovlja sa duplim krilima. Prozor je niži, pravougaon, horizontalno orijentisan. Na unutrašnjim krilima nedostaje lijevo krilo, dok je desno očuvano sa autentičnim mehanizmom otvaranja. Prozor je ostakljen jednostrukim staklom, ofarban bijelom farbom.

Stanje i oštećenja: Na unutrašnjim krilima nedostaje lijevo krilo. Svi drveni elementi su truli, iskrivljeni, nisu u vinklo i ne dihtuju. Mehanizmi ne funkcionišu dobro.

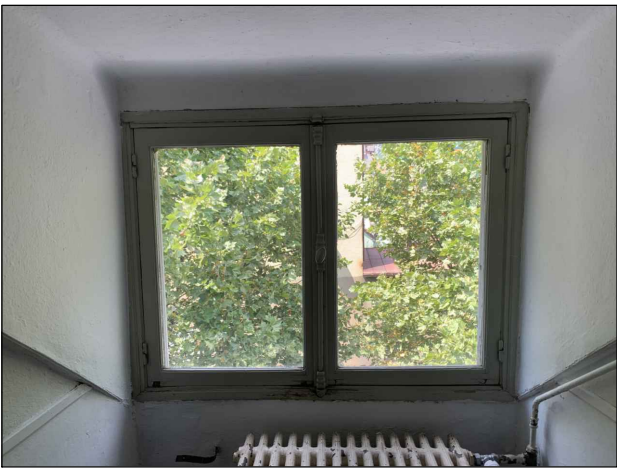
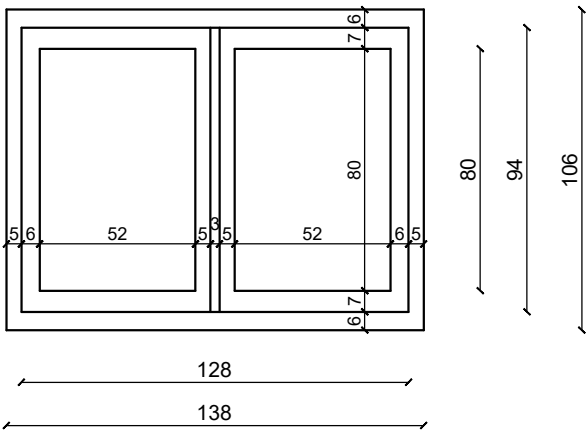
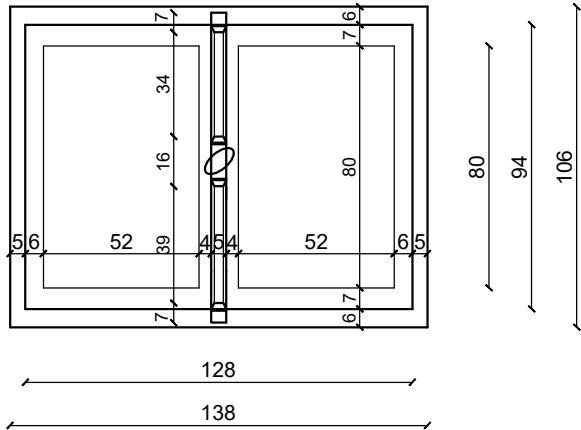
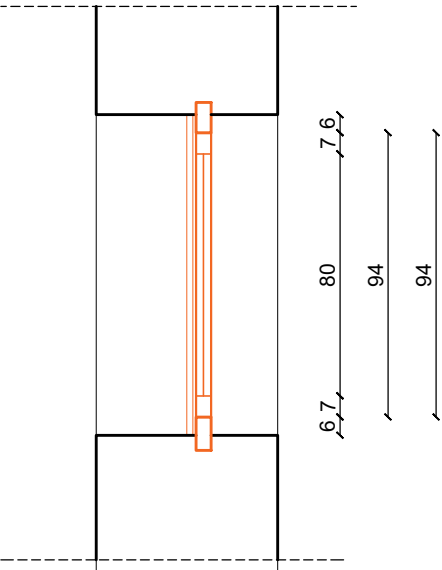
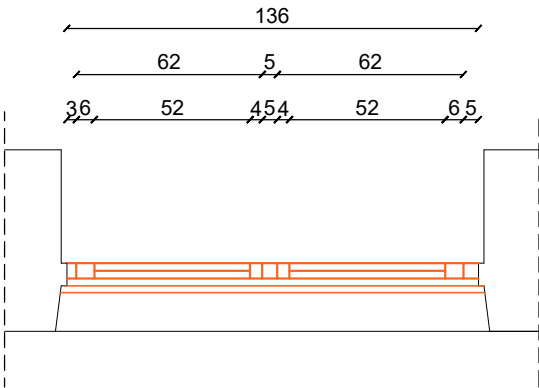
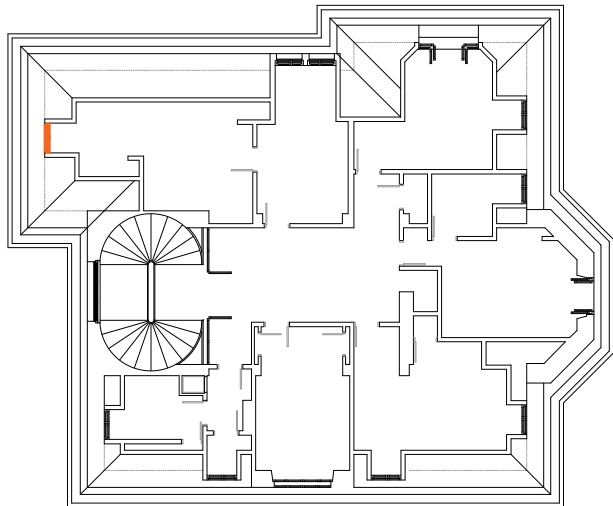
PK-03  
SPOLJAŠNJI IZGLED

Opis postojećeg stanja: Dvokrilni potkrovni drveni prozor sa duplim krilima. Prozor je niži pravougaono orijentisan. Na prozoru nedostaju spoljašnja krila. Unutrašnji dvokrilni dio ima očuvan autentični mehanizam otvaranja. Prozor ima jednostruko ostakljenje. Prozor je ofarban bijelom farbom. Stanje i oštećenja: Nedostaju spoljašnja krila. Unutrašnja krila i okvir su truli, iskrivljeni i ne dihtuju.

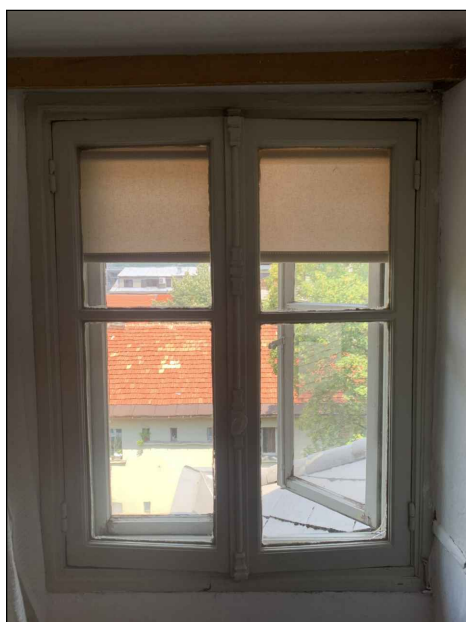
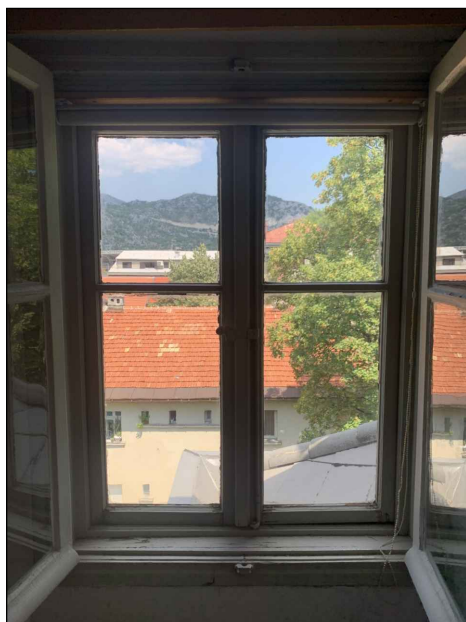
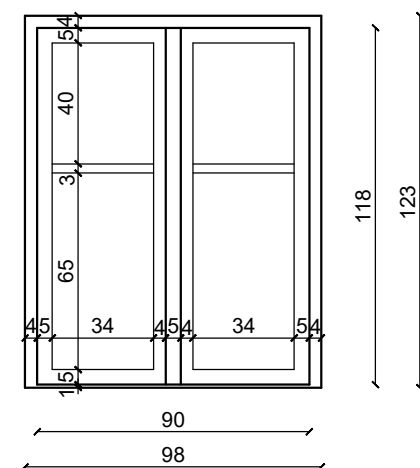
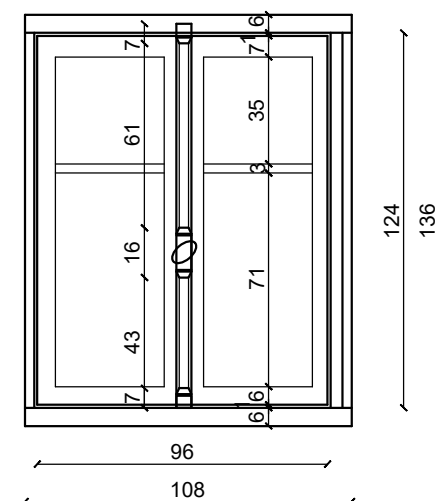
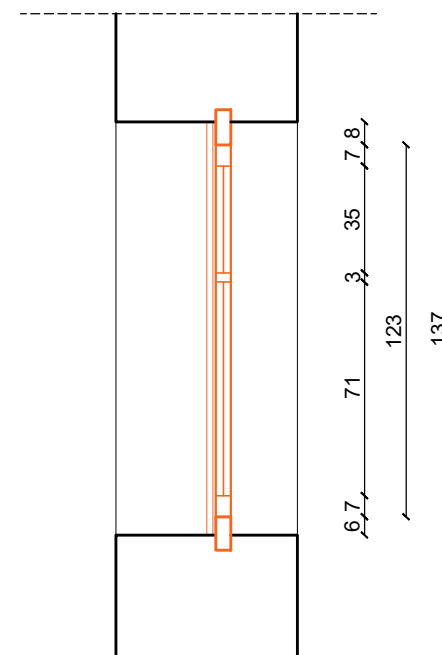
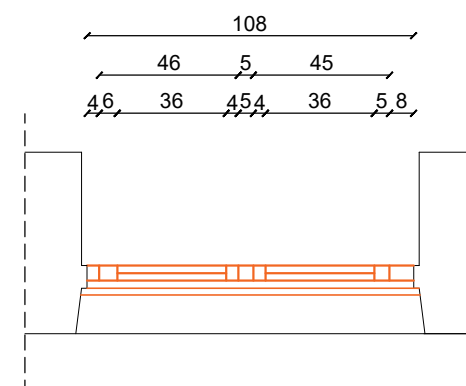
## PK-04 SPOLJAŠNJI PROZOR

Opis postojećeg stanja: Dvokrilni drveni prozor sa duplim krilima, pravougaon i vertikalno orijentisan. Unutrašnja krila imaju podjelu na gornja manja kvadratna polja i donja duplo veća. Na srednjoj lajsni je očuvan autentični mehanizam otvaranja. Spoljašnja krila imaju istu podjelu kao unutrašnja. Spoljašnja krila imaju jednostavniji mehanizam otvaranja. Prozor je ostakljen jednostrukim staklom.

Stanje i oštećenja: Sva krila prozora su iskrivljena, ne dihtuju i nisu u vinklo.

Mehanizmi otvaranja slabije funkcionišu.

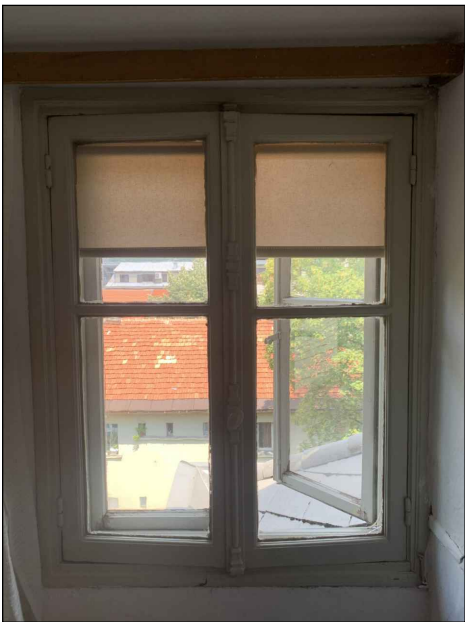
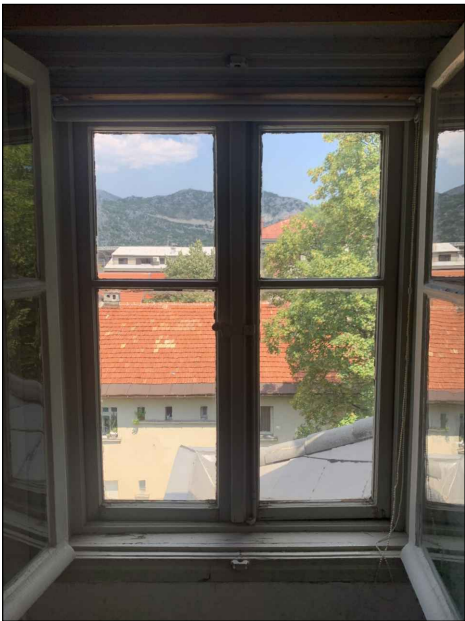
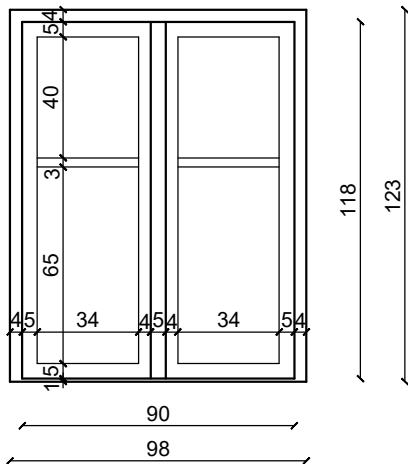
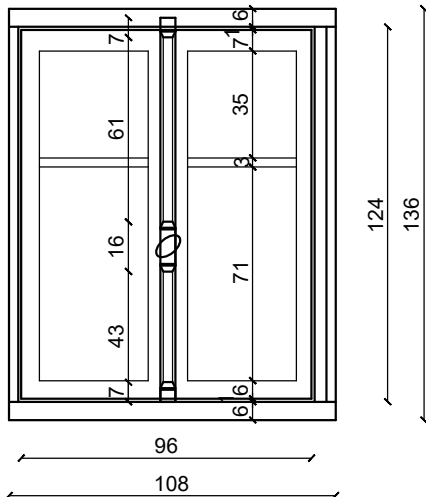
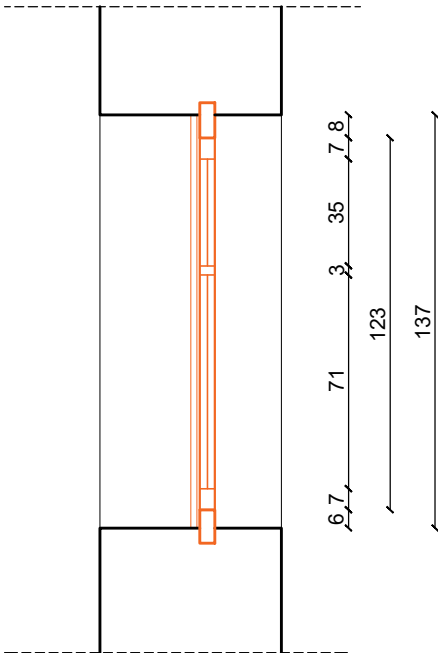
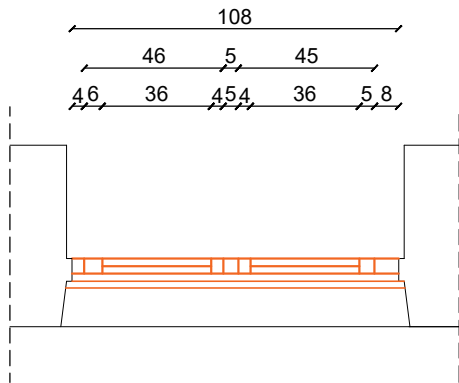
PK-04  
SPOLJAŠNJI PROZOR

Opis postojećeg stanja: Dvokrilni drveni prozor sa duplim krilima, pravougaon i vertikalno orijentisan. Unutrašnja krila imaju podjelu na gornja manja kvadratna polja i donja duplo veća. Na srednjoj lajsni je očuvan autentični mehanizam otvaranja. Spoljašnja krila imaju istu podjelu kao unutrašnja. Spoljašnja krila imaju jednostavniji mehanizam otvbaranja. Prozor je ostakljen jednostrukim staklom. Stanje i oštećenja: Sva krila prozora su iskrivljena, ne dihtuju i nisu u vinklo. Mehanizmi otvaranja slabije funkcionišu.

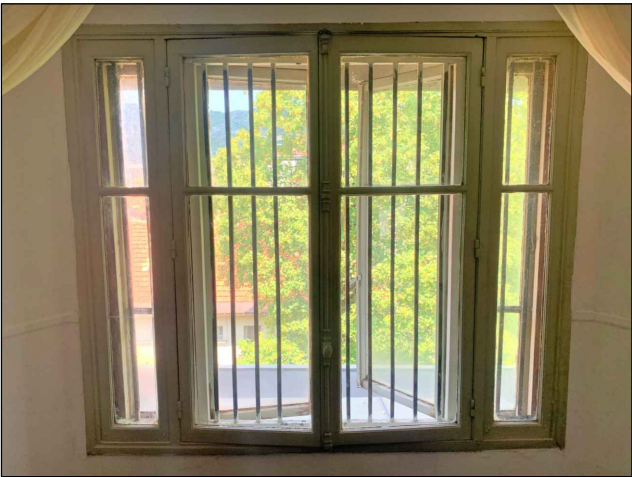
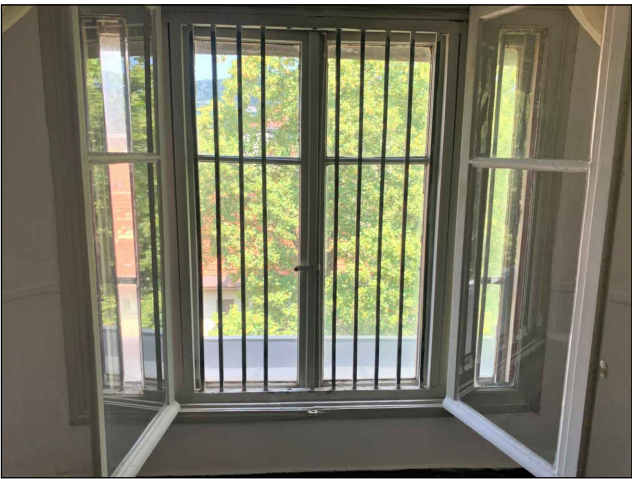
PK-06  
SPOLJAŠNJI IZGLED

Opis postojećeg stanja: Četvorokrilni drveni prozor sa dvostrukim krilima. Dvokrilni prozori u središnjem dijelu su radna i šira krila, a sa njihovoih strana su uska fiksna krila. Sva četiri unutrašnja krila izdijeljena su na gornja manja i donja veća polja, dok su spoljnja izdijeljena uobratnom slogu. Na središnjoj lajsni unutrašnjih krila je očuvan autentični mehanizam sa elipsastom ručkom, dok je na spoljašnjim jednostavniji mehanizam. U prostoru između krila na okviru je čelična rešetka sa vertikalnim šipkama. Prozor je ostakljen jednostrukim staklom. Stanje i oštećenja: Sva krila prozora su malo iskrivljena i ne dihtuju. Spoljašnja krila su trula. Na rešetki nedostaju dvije šipke. Štok prozora je u dobrom stanju.
