### 3. STILSKO – HRONOLOŠKA ANALIZA

#### FRANCUSKO POSLANSTVO U BIVŠOJ KRALJEVINI CRNOJ GORI

| Objekat:<br><b>BIVŠE FRANCUSKO POSLANSTVO NA CETINJU</b> | | Lokacija:<br><b>ULICA NJEGOŠEVA, CETINJE</b> | | |

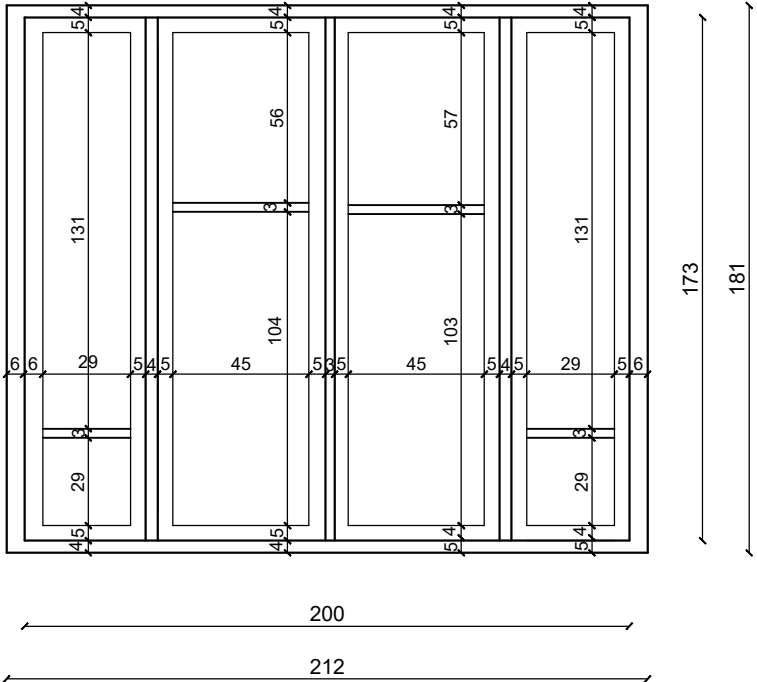
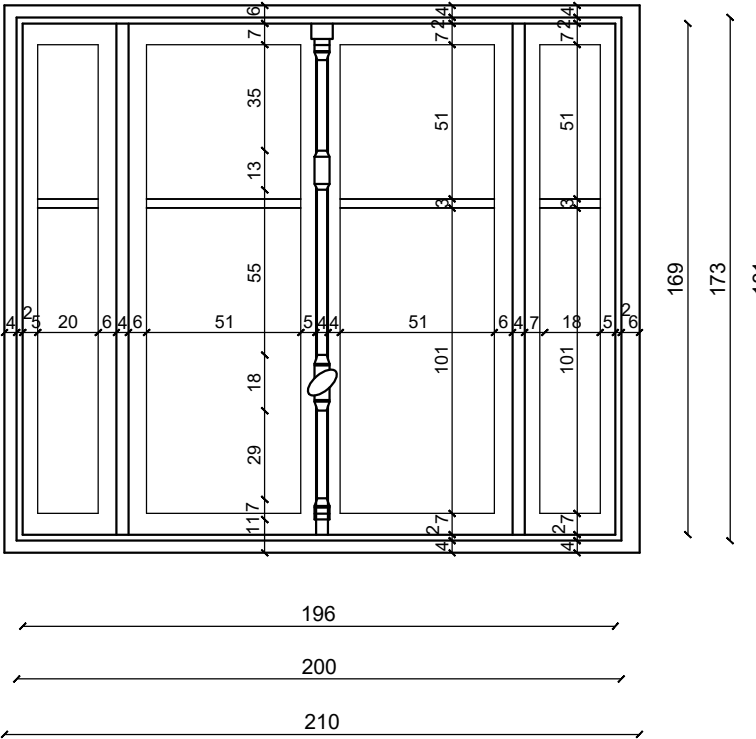
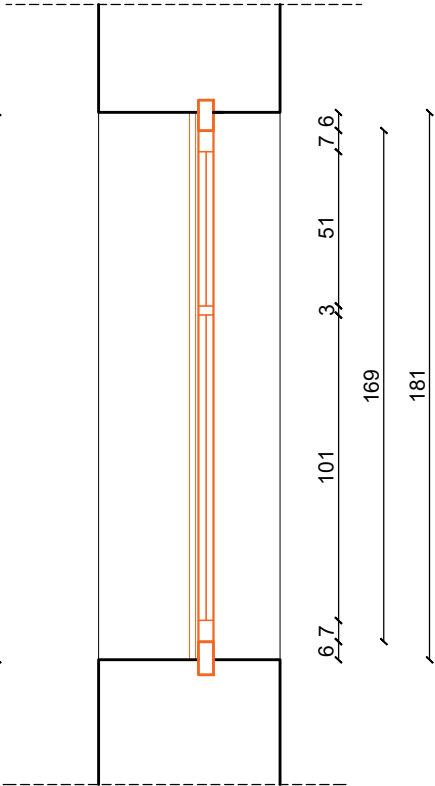
PK-06  
SPOLJAŠNJI IZGLED

Opis postojećeg stanja: Četvorokrilni drveni prozor sa dvostrukim krilima. Dvokrilni prozori u središnjem dijelu su radna i šira krila, a sa njihovoih strana su uska fiksna krila. Sva četiri unutrašnja krila izdijeljena su na gornja manja i donja veća polja, dok su spoljnja izdijeljena uobratnom slogu. Na središnjoj lajsni unutrašnjih krila je očuvan autentični mehanizam sa elipsastom ručkom, dok je na spoljašnjim jednostavniji mehanizam. U prostoru između krila na okviru je čelična rešetka sa vertikalnim šipkama. Prozor je ostakljen jednostrukim staklom. Stanje i oštećenja: Sva krila prozora su malo iskrivljena i ne dihtuju. Spoljašnja krila su trula. Na rešetki nedostaju dvije šipke. Štok prozora je u dobrom stanju.

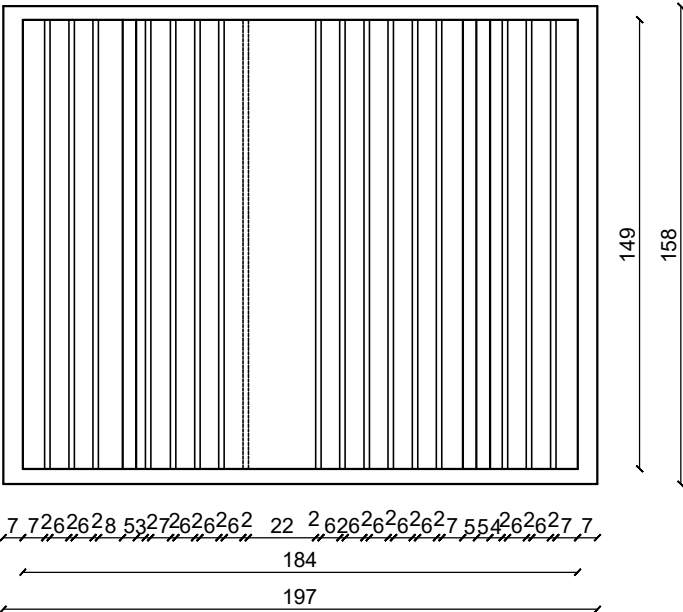
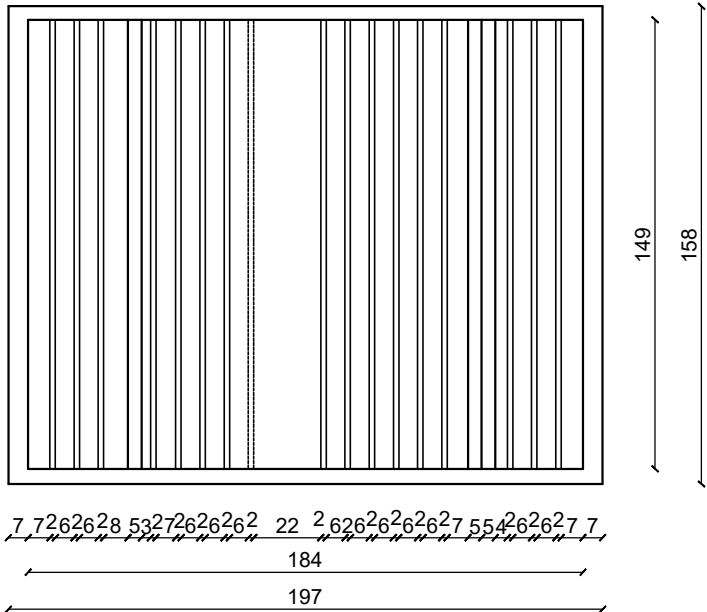
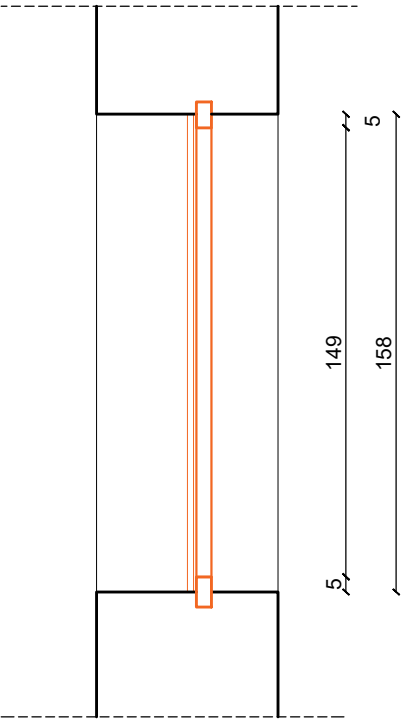
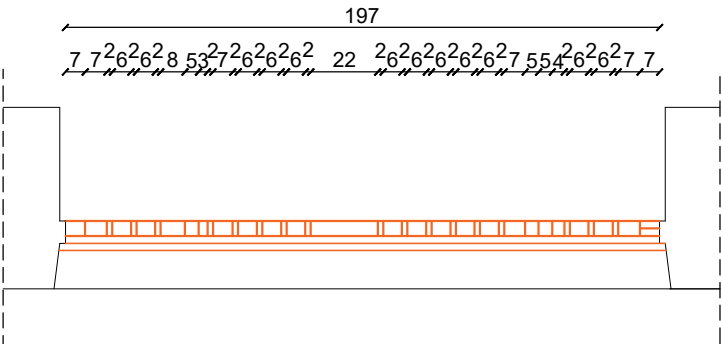
PK-06  
REŠETKA - SPOLJAŠNJI IZGLED

Opis postojećeg stanja: Četvorokrlni drveni prozor sa dvostrukim krilima.  
Dvokrlni prozori u središnjem dijelu su radna i šira krila, a sa njihovoih strana su uska fiksna krila.  
Sva četiri unutrašnja krila izdijeljena su na gornja manja i donja veća polja, dok su spoljnja izdijeljena uobratnom slogu.  
Na središnjoj lajsni unutrašnjih krila je očuvan autentični mehanizam sa elipsastom ručkom, dok je na spoljašnjim jednostavniji mehanizam.  
U prostoru između krila na okviru je čelična rešetka sa vertikalnim šipkama. Prozor je ostakljen jednostrukim staklom.  
Stanje i oštećenja: Sva krila prozora su malo iskrivljena i ne dihtuju.  
Spoljašnja krila su trula. Na rešetki nedostaju dvije šipke. Štok prozora je u dobrom stanju.

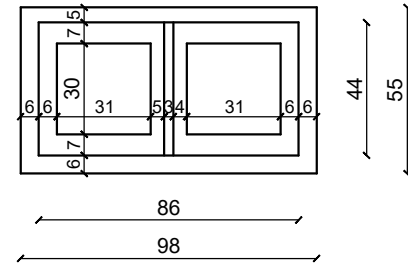
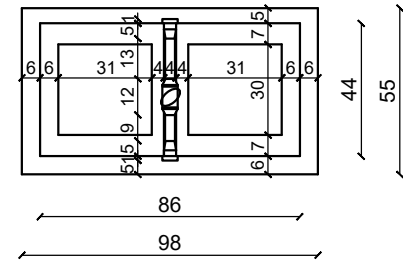
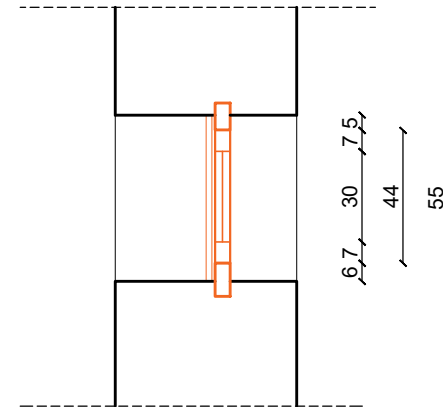
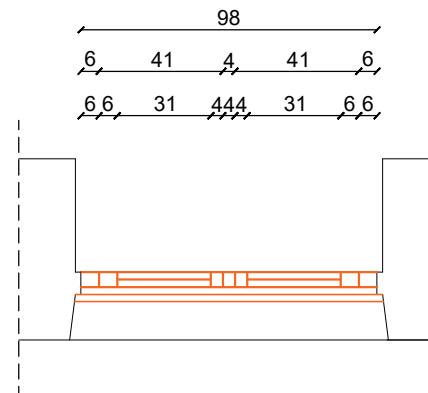
## PK-07 SPOLJAŠNJI IZGLED

Opis postojećeg stanja: Dvokrilni drveni potkrovni prozor sa jednostrukim krilima.

Stanje i oštećenja: Kompletan prozor je u trulom stanju, zbog čega ne dihtuje i nije u dobrom funkcionalnom stanju.

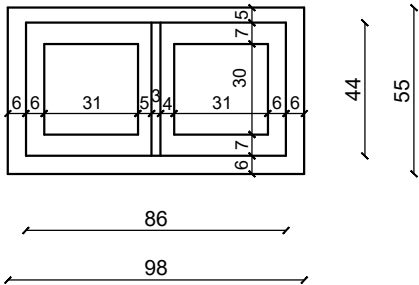
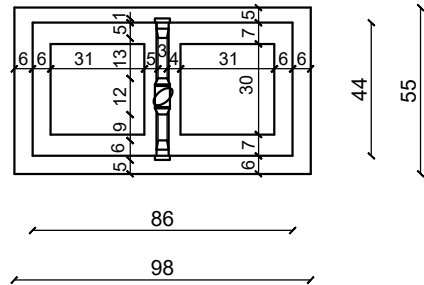
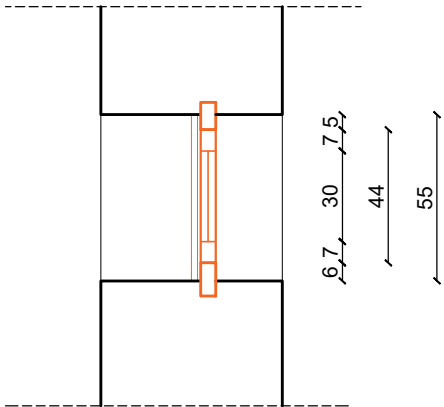
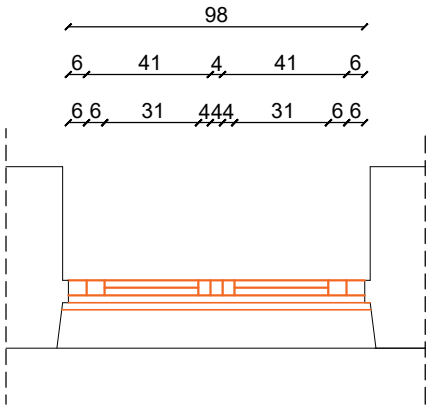
PK-08  
SPOLJAŠNJI IZGLED

Opis postojećeg stanja: Dvokrilni drveni potkrovni prozor sa jednostrukim krilima. Prozor je nizak i pravougaon, horizontalno orijentisan. Na središnjoj lajsni krila je očuvan autentični mehanizam otvaranja sa elipsastom ručkom. Krila su ostakljena jednostrukim staklom. Okvir (štok) ima profilisane lajsne. Prozor je ostakljen jednostrukim staklom. Prozor je ofarban bijelom farbom. Stanje i oštećenja: Kompletan prozor je u trulom stanju, zbog čega ne dihtuje i nije u dobrom funkcionalnom stanju. Mehanizam i šarke su u slabom funkcionalnom stanju.

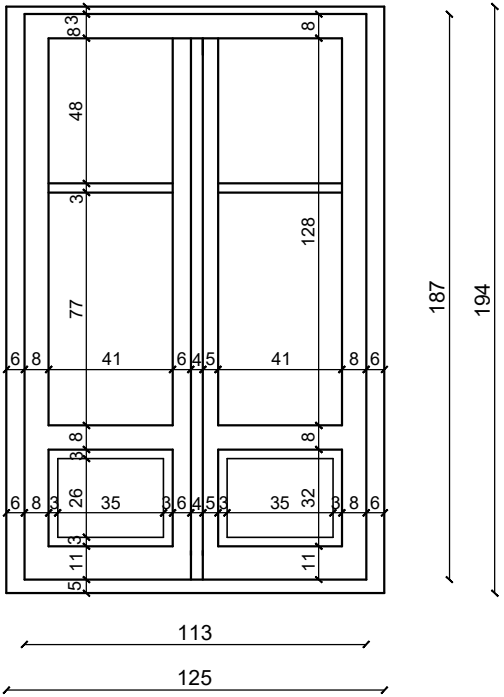
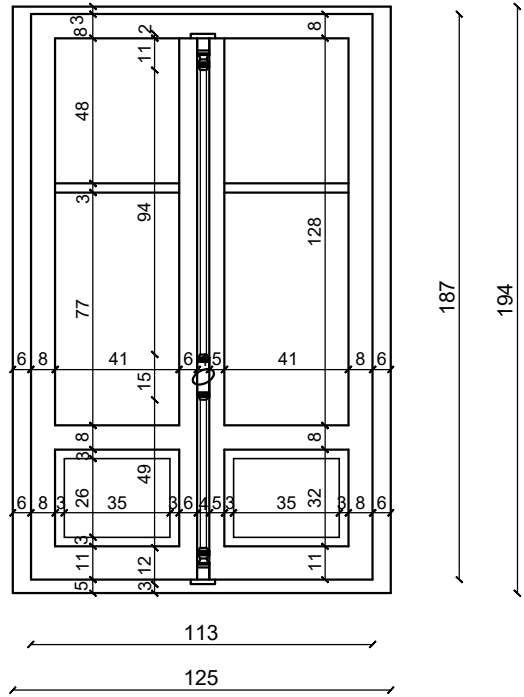
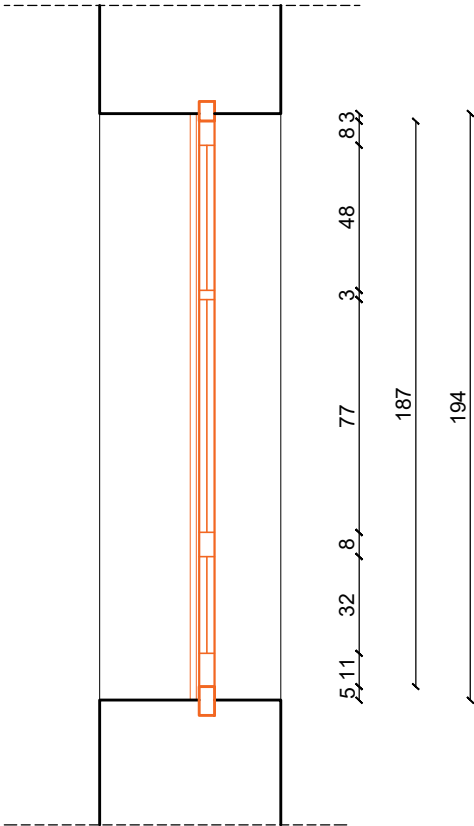
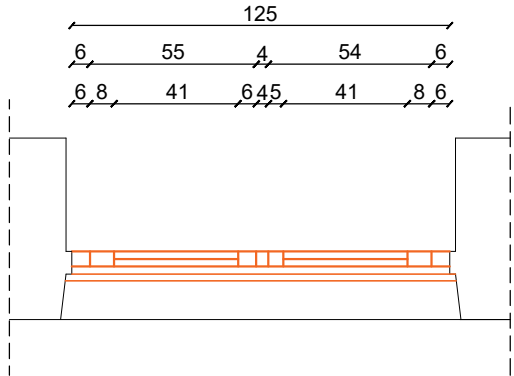
PK-09  
SPOLJAŠNJI IZGLED

Opis postojećeg stanja: Dvokrilna drvena potkrovnna balkonska vrata-prozor sa duplim krilima. Unutrašnja krila su izdijeljena na tri polja. Donja polja su ispunjena punim drvetom, dekorisani po jednim pravougaonim kvadratom. Gornji dio je ostaklen, izdijeljen na donji veći i gornji manji kvadrat. Na središnjoj lajsni unutrašnjih krila je očuvan autentični mehanizam otvaranja. Unutrašnja krila imaju istu izdijeljenost kao i spoljašnja, sa jednostavnijim mehanizom otvaranja. Sva krila su ostakljena jednostrukim staklom. Na uskom balkonu je niska metalna autentična ograda. Prozor je ofarban bijelom farbom. Stanje i oštećenja: Spoljnja krila i kompletan štok prozora su truli i nisu u funkcionalnom stanju. Spoljnja balkonska ograda je korodirala ali u dobrom konstruktivnom stanju.

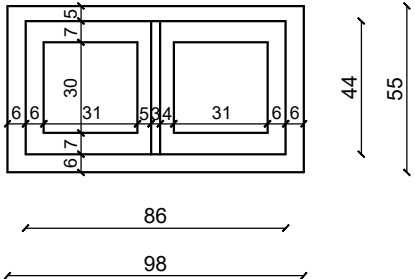
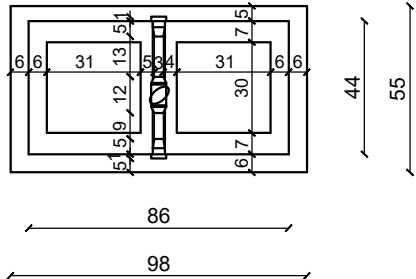
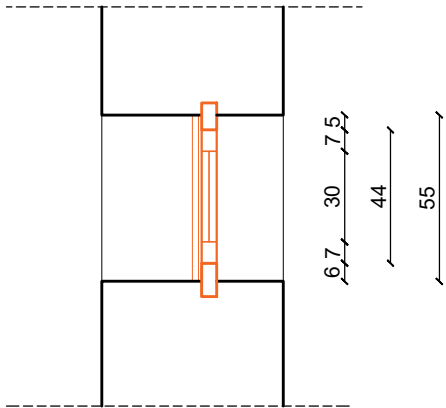
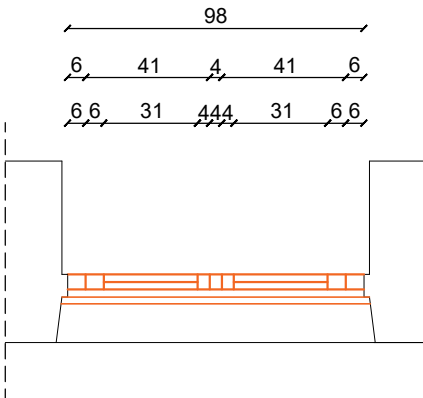
PK-10  
SPOLJAŠNJI IZGLED

Opis postojećeg stanja: Dvokrilni drveni potkrovni prozor sa jednostrukim krilima. Prozor je nizak i pravougaon, horizontalno orijentisan. Na središnjoj lajsni krila je očuvan autentični mehanizam otvaranja sa elipsastom ručkom. Krila su ostakljena jednostrukim staklom. Okvir (štok) ima profilisane lajsne. Prozor je ostakljen jednostrukim staklom. Prozor je ofarban bijelom farbom. Stanje i oštećenja: Kompletan prozor je u trulom stanju, zbog čega ne dihtuje i nije u dobrom funkcionalnom stanju. Mehanizam i šarke su u slabom funkcionalnom stanju.

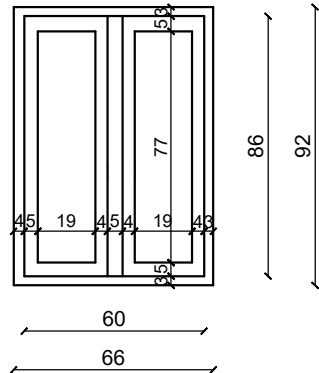
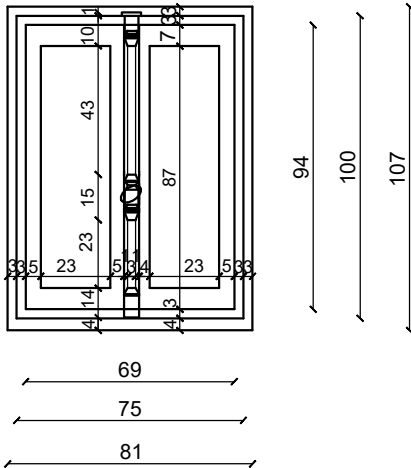
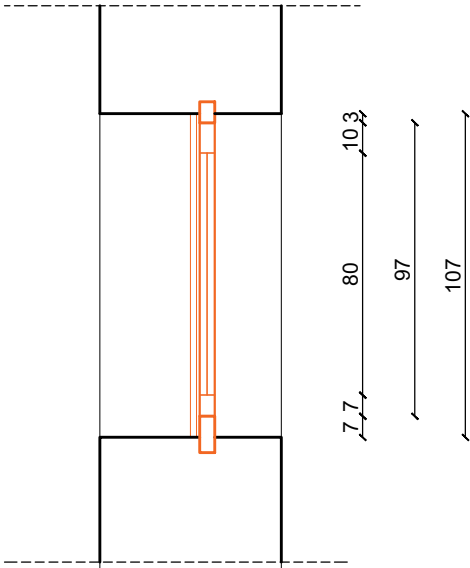
PK-11  
SPOLJAŠNJI IZGLED

Opis postojećeg stanja: Dvokrilni drveni prozor sa duplim krilima.  
Unutrašnja krila su bez podjela sa očuvanim autentičnim mehanizmom otvaranja.  
Spoljna krila, takođe, nemaju podjele i imaju po sredini očuvan jednostavniji stari mehanizam otvaranja.  
Okvir (štok) ima profilisane lajsne i prozorsku klupicu. Prozor je ostakljen jednostrukim staklom, ofarban bijelom farбом.  
Stanje i oštećenja: Kompletan prozor je u trulom stanju drvenarije (krila i štok). Mehanizmi otvaranja ne funkcionišu dobro.

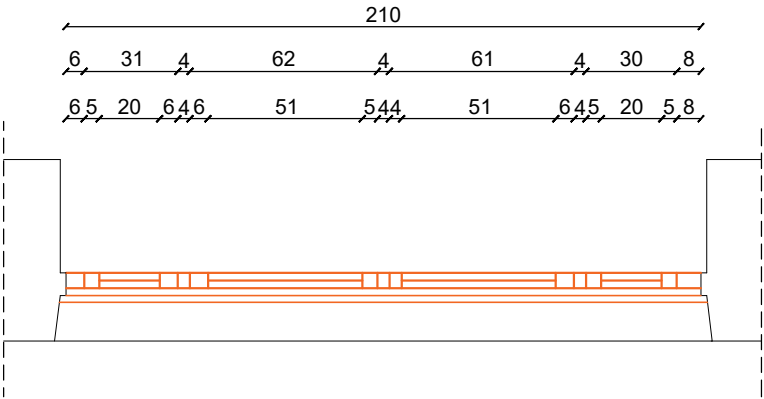
PK-12  
OSNOVA

Opis postojećeg stanja: Četvorodijelni drveni potkrovní prozor sa dvokrilnim prozorima i duplim krilima. Unutrašnji i spoljni imaju sa strana radnih krila po jedno usko fiksno krilo. Fiksna unutrašnja krila su izdijeljena na dva polja, gornje manje i donje veće. U istoj podjeli su unutrašnja i spoljašnja radna dvokrilna krila prozora. Spoljna fiksna krila nemaju podjele na polja. Na srednjoj lajsni unutrašnjeg dvokrilnog prozora je očuvan autentični mehanizam otvaranja sa elipsastom ručkom. Spoljašnji dvkrilni dio prozora ima neispravan i polomljen jednostavniji mehanizam otvaranja. Prozor je ostakljen jednostrukim staklom. Prozor je ofarban bijelom farbom. Stanje i oštećenja: Prozor je kompletno truo, zajedno sa krilima, štokom i prozorskom klupicom. Unutrašnji mehanizam otežano funkcioniše, dok je spoljni pokvaren pa je spoljne krilo blokirano za otvaranje.

Opis projektovanog stanja: Izrada kompletno novog prozora od suve jelove građe I klase, u svemu po uzoru na postojeći. Unutrašnji mehanizam restaurirati i popraviti do idealnog funkcionalnog nivoa. Spoljnji mehanizam zamijeniti novim po uzoru na postojeći. Prozor ostakliti jednostrukim staklom, spolja debljine d=4mm, iznutra d=6mm. Prozor ofarbati bijelom sjajnom lak farbom u dva sloja uz prethodno kitovanjem, šmirglanje i nanošenje zaštitnog slojem farbe.

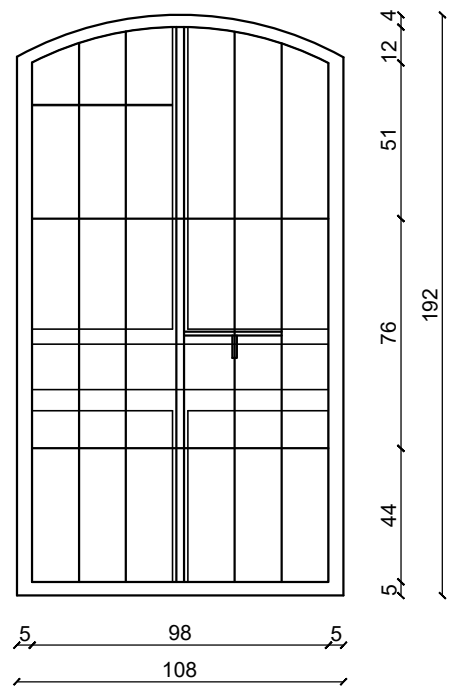
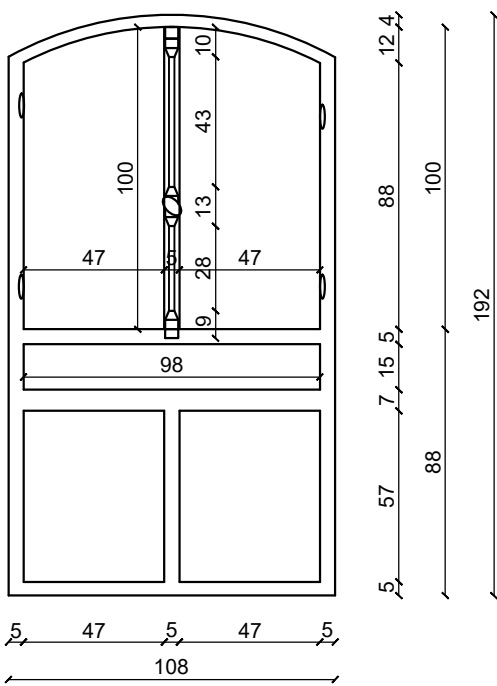
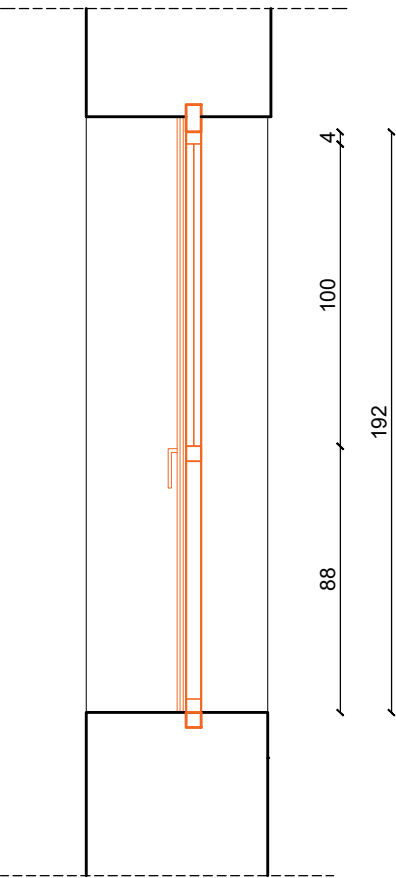
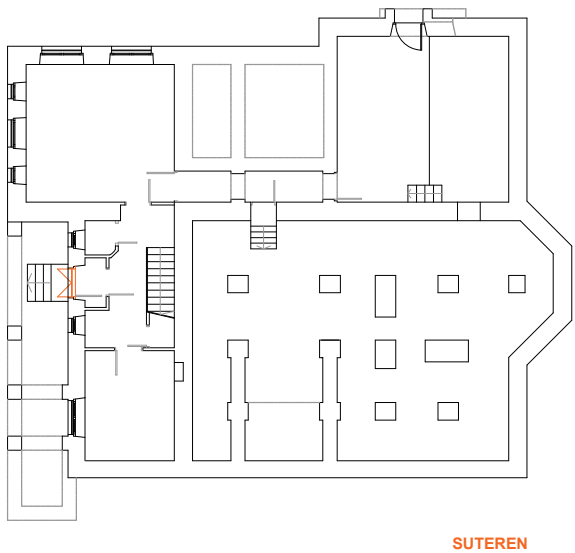
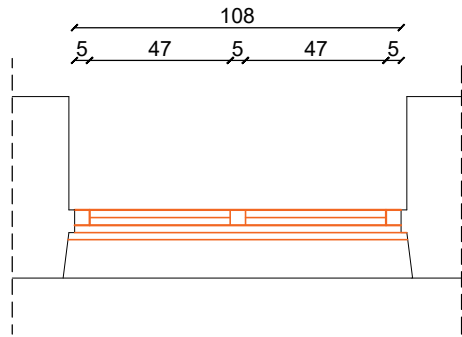
ST-01  
VANJSKI IZGLED

Opis projektovanog stanja: Izrada kompletno novih vrata u svemu po uzoru na postojeća.  
Vrata uraditi od suve jelove građe I klase.  
Vrata ostakliti staklom d=6mm, a drveni dio ofarbati bijelom sjajnom lak farbom, sa prethodnim kitovanjem, šmirglanjem, slojem temeljne farbe i dva sloja završne farbe.

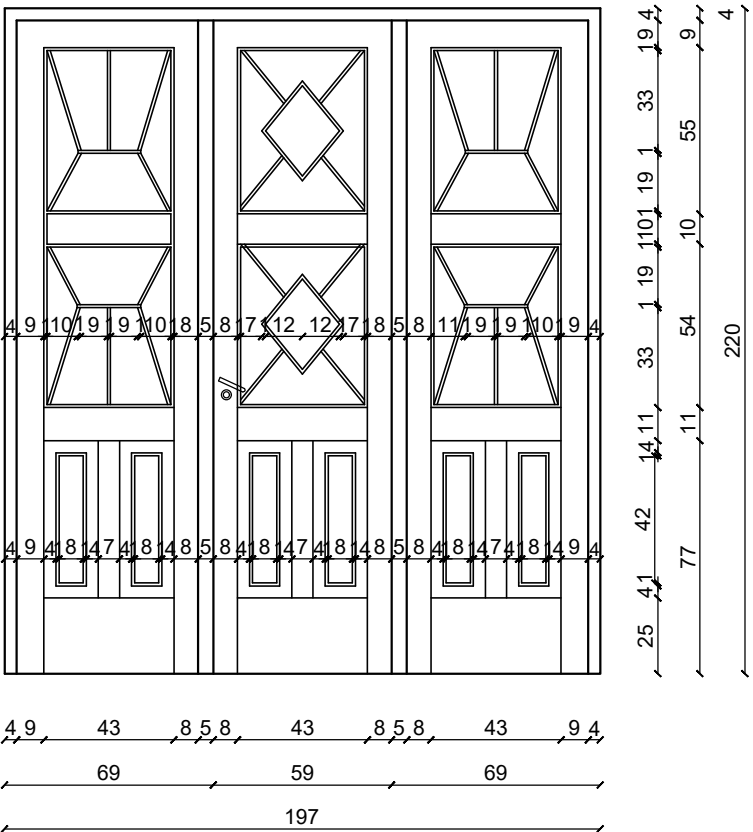
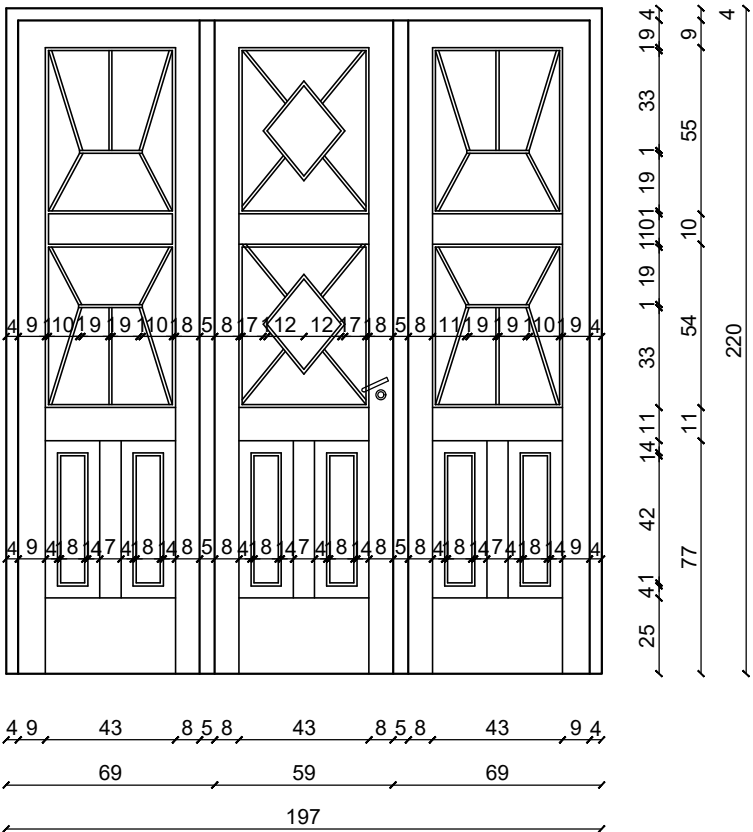
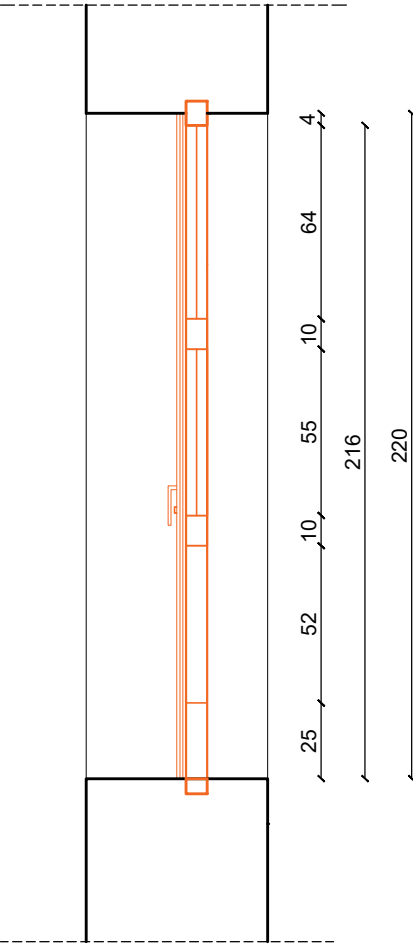
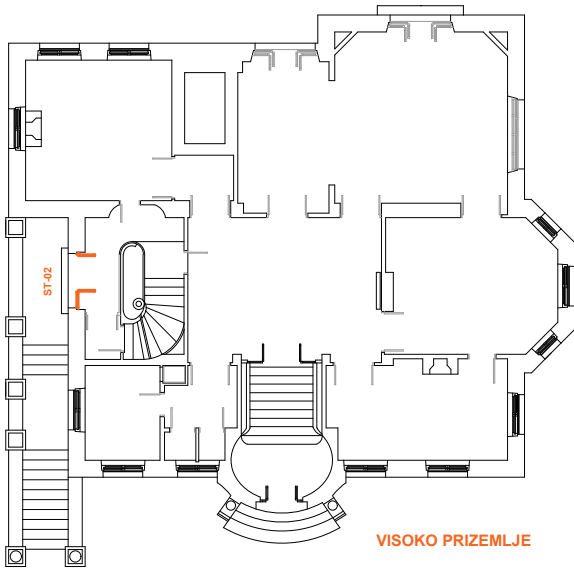
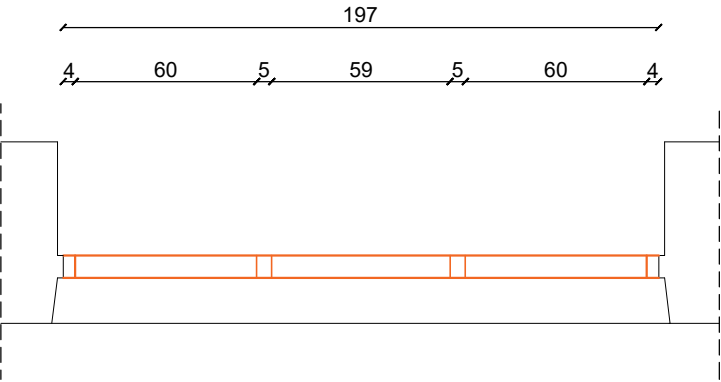
ST-02  
SPOLJAŠNJI IZGLED

Opis projektovanog stanja: Izrada novih trokrilnih drvenih vrata sa štokom na sporednom prizemnom ulazu u svemu po uzoru na postojeću. Restaurirati i vratiti na postojeće pozicije željeznih ukrasnih geometrijskih ukrasa. Brave i šarke zamijeniti po uzoru na postojeće. Drvene i metalne elemene ofarbati crnom lak sjajnom farбом uz prethodno kitovanje, šmirglanje, temeljne zaštite i dva sloja završne farbe.

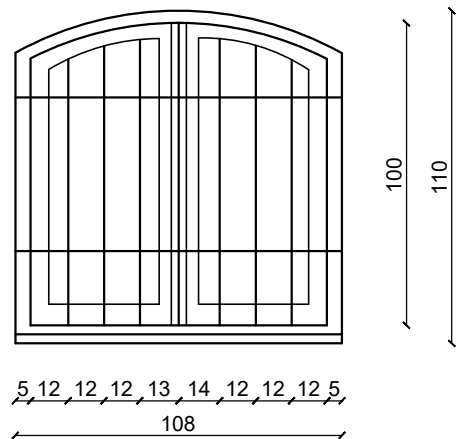
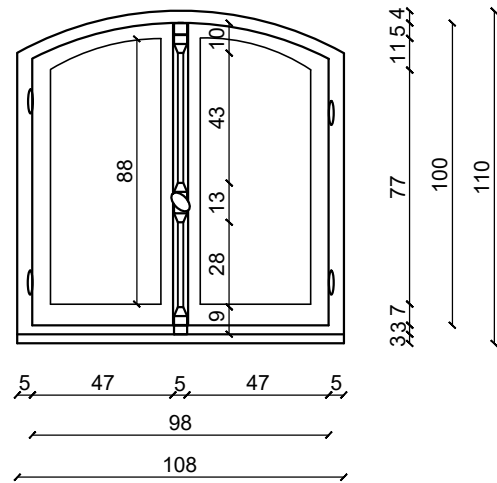
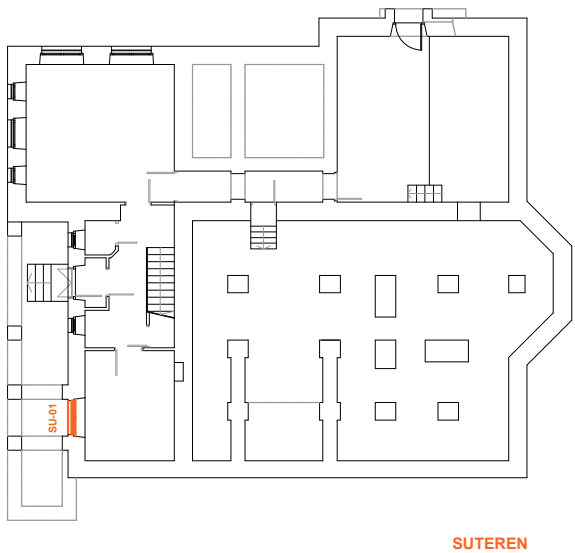
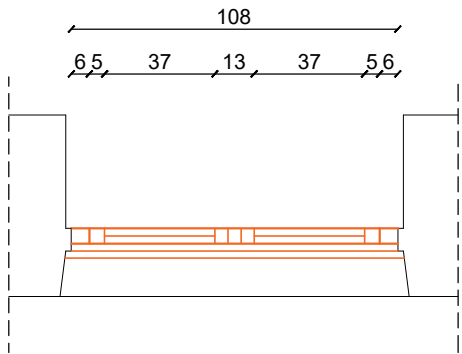
SU-01  
SPOLJAŠNJI IZGLED

Opis projektovanog stanja: Restauracija postojećeg prozora sa restauracijom i popravkom postojećeg mehanizma otvaranja do funkcionalnog nivoa, Krila ostakliti jednostrukim staklom d=6mm. Drvene djelove prozora ofarbati sjajnom lak farbom u dva sloja uz prethodno skidanje postojeće farbe, kitovanje, šmirglanje, nanošenje temeljne zaštite i završni sloj. Spoljnu metalnu rešetku očistiti i ofarbati crnom sjajnom lak farbom u dva sloja.

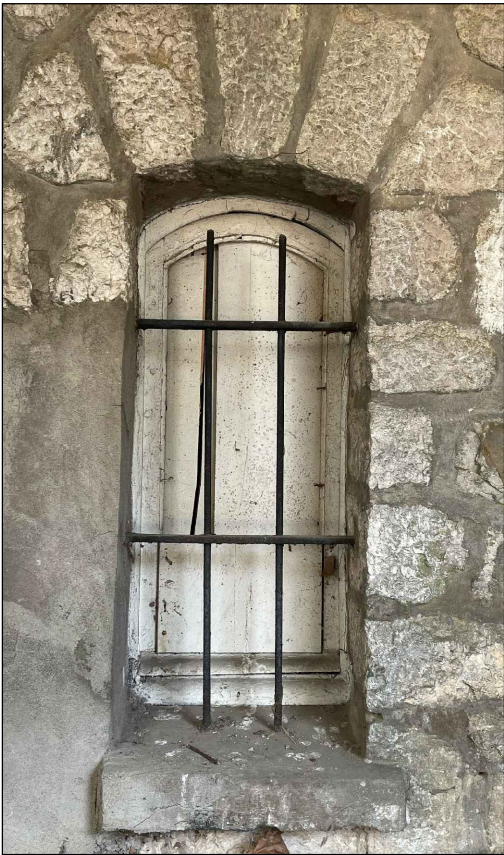
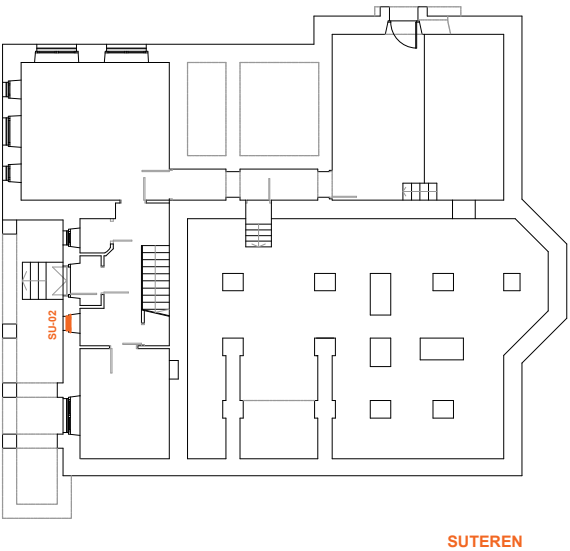
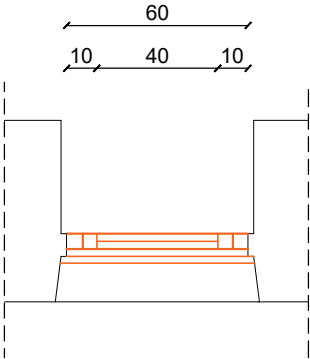
SU-02  
SPOLJAŠNJI IZGLED

Opis projektovanog stanja: Restauracija postojećeg prozora sa restauracijom i popravkom postojećeg mehanizma i okova do funkcionalnog nivoa.  
Krilo ostakliti staklom d=6mm.  
Drvene djelove prozora ofarbati bijelom sjajnom lak farbom uz prethodno skidanje postojeće, kitovanje, šmirglanje, temeljni sloj i dva završna sloja završne farbe.  
Spoljnu metalnu rešetku očistiti i ofarbati crnom sjajnom lak farbom u dva sloja.

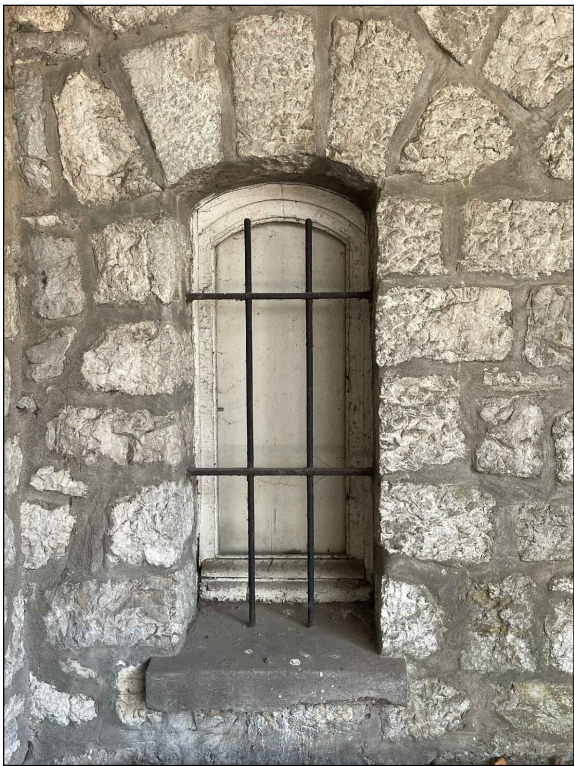
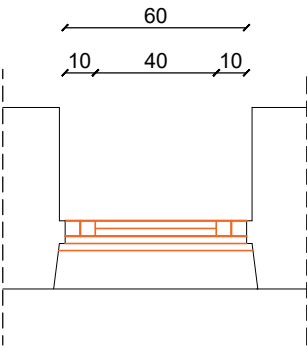
SU-03  
SPOLJAŠNJI IZGLED

**Opis projektovanog stanja:** Restauracija postojećeg prozora sa restauracijom i popravkom postojećeg mehanizma i okova do funkcionalnog nivoa. Krilo ostakliti staklom d=6mm. Drvene djelove prozora ofarbati bijelom sjajnom lak farbom uz prethodno skidanje postojeće, kitovanje, šmirglanje, temeljni sloj i dva završna sloja završne farbe. Spoljnu metalnu rešetku očistiti i ofarbati crnom sjajnom lak farbom u dva sloja.

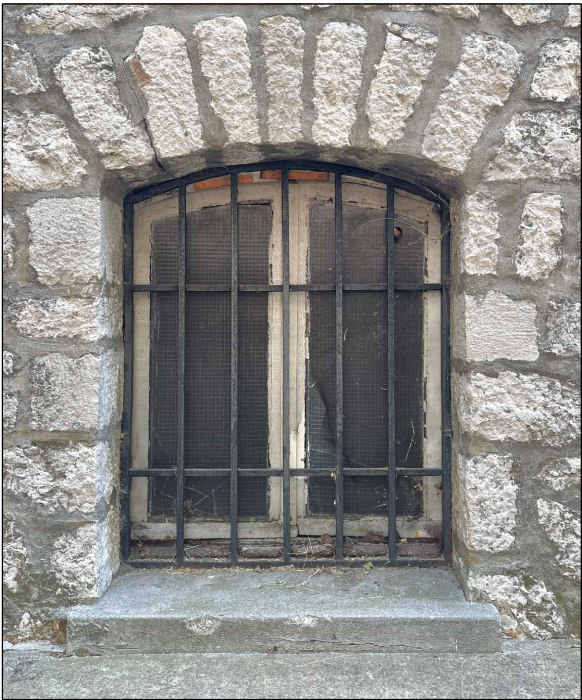
SU-05  
SPOLJAŠNJI IZGLED

Opis projektovanog stanja: Restauracija postojećeg prozora sa restauracijom i popravkom postojećeg mehanizma otvaranja do funkcionalnog nivoa. Staklo zamijeniti novim staklom d=6mm. Drvene djelove prozora ofarbati sjajnom lak farbom u dva sloja uz prethodno skidanje postojeće farbe, kitovanje, šmirglanje, nanošenje temeljne zaštite i završni sloj. Spoljnu metalnu rešetku očistiti i ofarbati crnom sjajnom lak farbom u dva sloja.

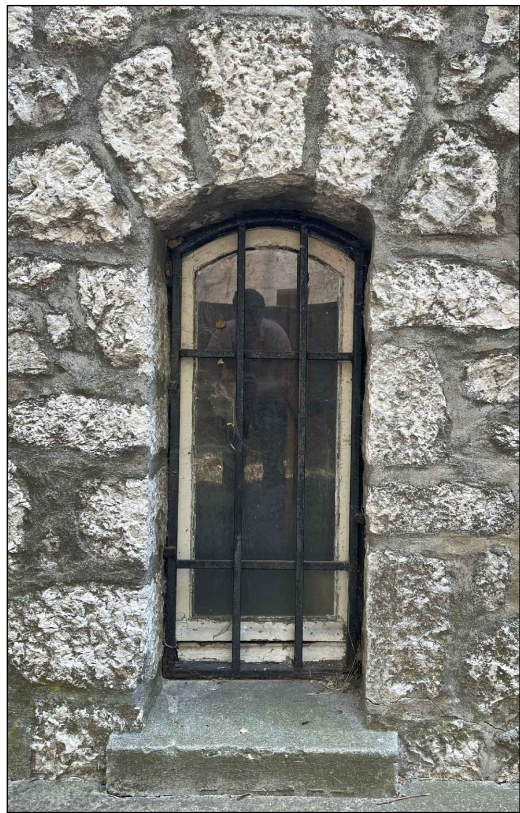
SU-06  
SPOLJAŠNJI IZGLED

Opis projektovanog stanja: Restauracija postojećeg prozora sa restauracijom i popravkom postojećeg mehanizma i okova do funkcionalnog nivoa.  
Staklo zamijeniti novim staklom d=6mm.  
Drvene djelove prozora ofarbati bijelom sjajnom lak farbom uz prethodno skidanje postojeće, kitovanje, šmirglanje, temeljni sloj i dva završna sloja završne farbe.  
Spoljnu metalnu rešetku očistiti i ofarbati crnom sjajnom lak farbom u dva sloja.

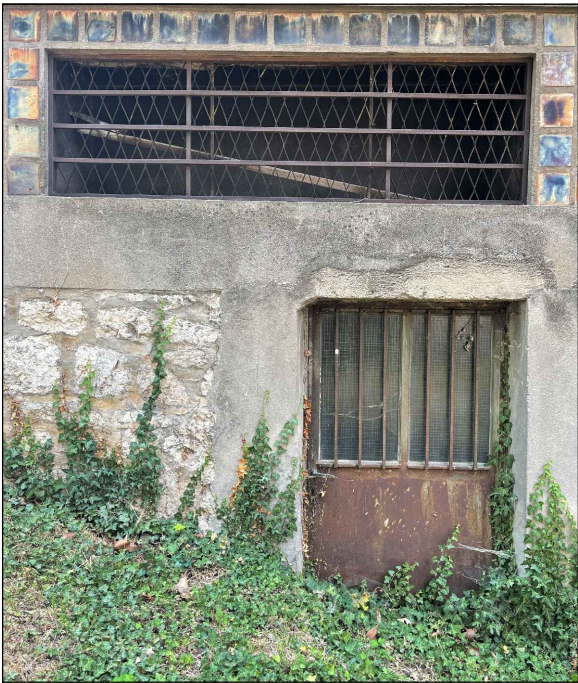
SU-09  
SPOLJAŠNJI IZGLED

Opis projektovanog stanja: Izrada novih metalnih vrata od kutijastih profila po uzoru na postojeća sa ostakljenim staklom d=6mm.  
Na vratima ugraditi novu starinsku bravu i kvaku, kao i šarke.  
Vrata ofarbati zaštitnom farbom i u dva sloja crnom sjajnom lak farbom u dva sloja.  
Novi metalni štok od kutijastog profila ankerisati u zidove.

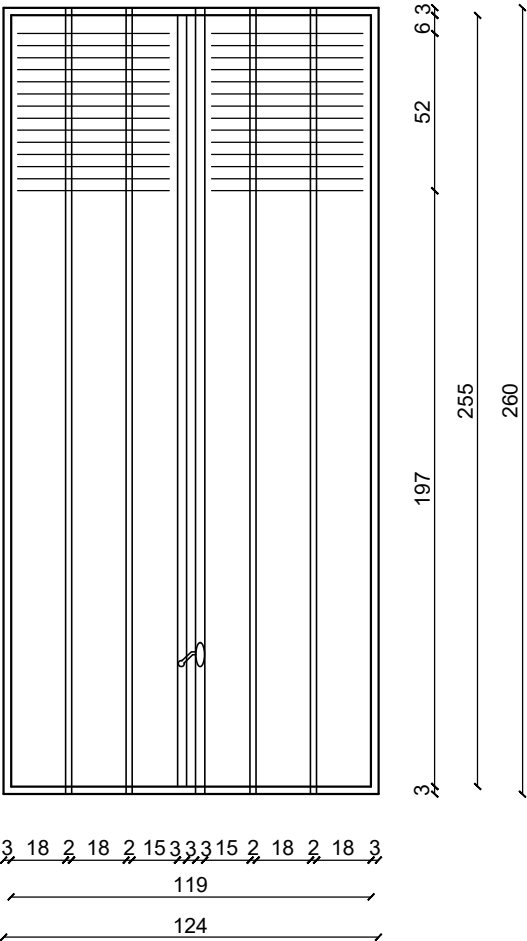
METALNA ŽALUZINA  
PRESJEK

Opis projektovanog stanja: Restauracija kompletnih žaluzina sa mehanizmom i okvirom.  
Žaluzinu popraviti do idealne funkcionalnosti.  
Žaluzine očistiti od stare farbe i ofarbati temeljnom farбом i u dva sloja mat svijetlo-zelenom farбом po uzoru na postojeću.

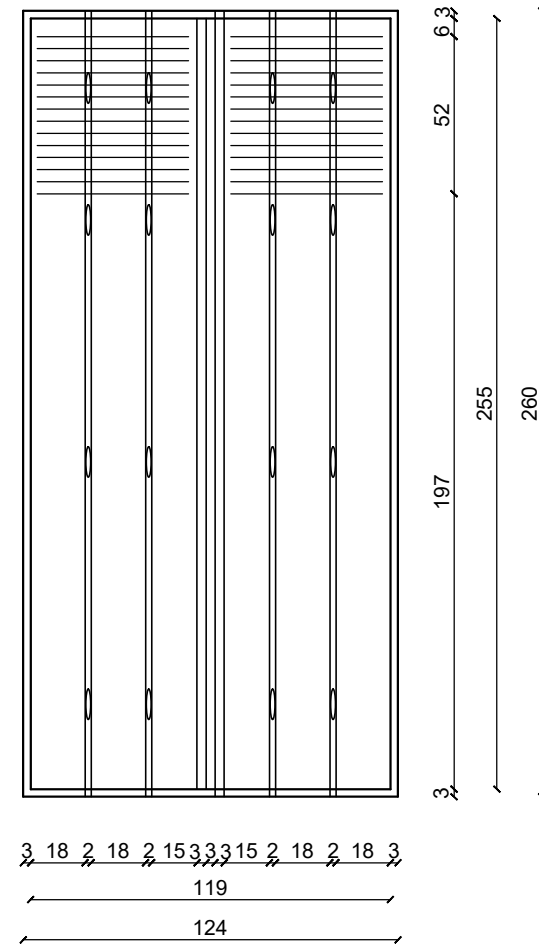
## PR-01 SPOLJAŠNJI PROZOR

Opis projektovanog stanja: Ugraditi nova drvena spolnja i unutrašnja krila od suve jelovine I klase po uzoru na postojeće, sa okovima ispravnim demontiranim sa postojećih i novim u svemu istim prema postojećim.

Mehanizme otvaranja izvesti po uzoru na postojeće.

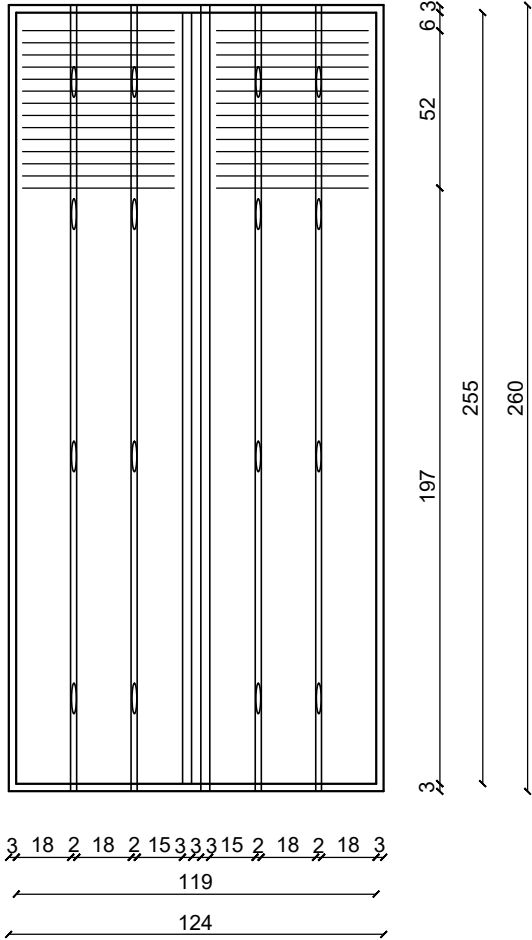
PR-02  
SPOLJAŠNJE KRILO

Opis projektovanog stanja: Uraditi kompletno novi prozor od suve jelovine I klase u svemu po uzoru na postojeći.  
Na spoljnim krilima ugraditi mehanizam po uzoru na postojeći.  
Na unutrašnjim krilima ugraditi demontirani autentični mehanizam otvaranja uz popravku i štelovanje, a šarke zamijeniti novim po uzoru na postojeće.  
Na spoljnim krilima postaviti jednostruka stakla d=5mm, a na unutrašnjim jednostruka stakla d=6mm.  
Sve drvene i metalne elemente prozora ofarbati bijelom sjajnom lak farбом sa prethodnim slojevima: kitovanje, šmirglanje, temeljna farba, dva sloja bijele završne farbe.

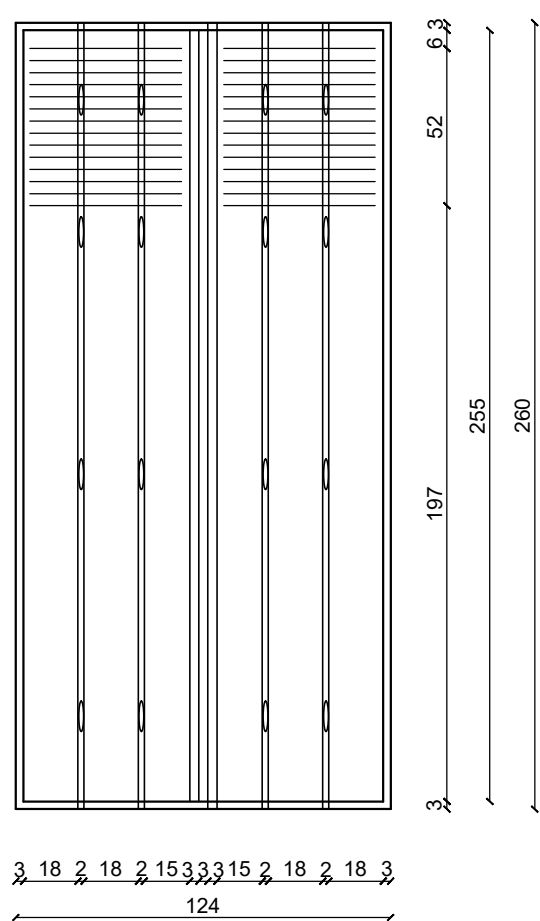
PR-03  
SPOLJAŠNJE KRILO

Opis projektovanog stanja: Uraditi kompletno novi prozor od suve jelovine I klase u svemu po uzoru na postojeći.  
Na spoljnjim krilima ugraditi mehanizam po uzoru na postojeći.  
Na unutrašnjim krilima ugraditi demontirani autentični mehanizam otvaranja uz popravku i štelovanje, a šarke zamijeniti novim po uzoru na postojeće.  
Na spoljnjim krilima postaviti jednostruka stakla d=5mm, a na unutrašnjim jednostruka stakla d=6mm.  
Sve drvene i metalne elemente prozora ofarbati bijelom sjajnom lak farбом sa prethodnim slojevima: kitovanje, šmirglanje, temeljna farba, dva sloja bijele završne farbe.

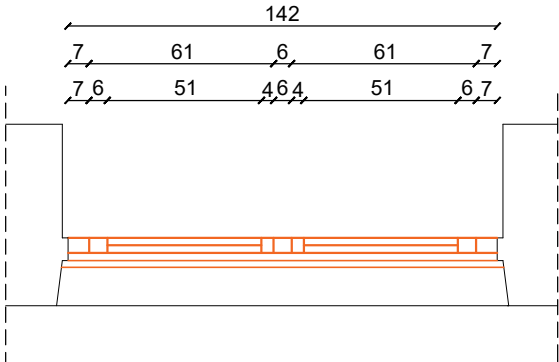
PR-04  
PRESJEK

Opis projektovanog stanja: Unutrašnja krila restaurirati sa popravkom drvenih djelova i mehanizma, uz očuvanje autentičnosti. Elipsastu ručku zamijeniti novom originalnom, istom u svemu po uzoru na postojeću. Spoljnja krila uraditi nova od suve jelovine I klase, u svemu po uzoru na postojeće sa istim tipom mehanizma otvaranja i okova. Sva krila ostakliti jednostrukim staklom na spoljnjim staklom d=4mm, a unutrašnja staklom d=6mm. Postojeći okvir i prozorsku klupicu restaurirati. Na svim krilima ugraditi nove šarke po uzoru na postojeće. Sve elemente prozora ofarbati u bijelu lak sjajnu farbu u tri sloja i prethodnom zaštitom u slojevima: kitovanje, šmirglanje, temeljni sloj, dva sloja završne farbe. Za restauraciju prvo skinuti postojeću farbu.

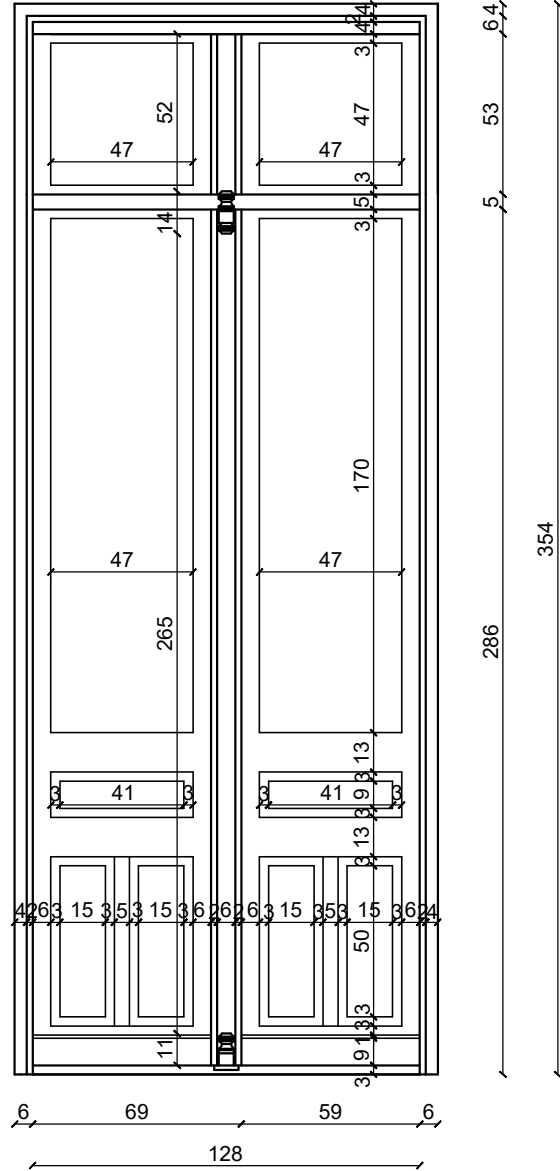
PR-11  
OSNOVA

Opis projektovanog stanja: Unutrašnja prozor-vrata sa fiksnim nadprozorima restaurirati zajedno sa mehanizmom, u autentičnom obliku. Spoljašnji prozor sa nadprozornikom zamijeniti novim od suve jelove građe I klase i sa novim mehanizmom otvaranja, sve po uzoru na postojeće. Zamjena svih šarki novim po uzoru na postojeće. Skinuti postojeću farbu sa štoka i unutrašnjih krila, kitovati, šmirglati i premazati u dva sloja bijelom sjajnom lak farбом. Spoljašnja nova krila isto ofarbati bijelom sjajnom lak farбом sa prethodnim slojem kita, temeljne i dva sloja lak farbe. Sva krila ostakliti jednostrukim staklom, spoljna d=4mm, a unutrašnja d=6mm.

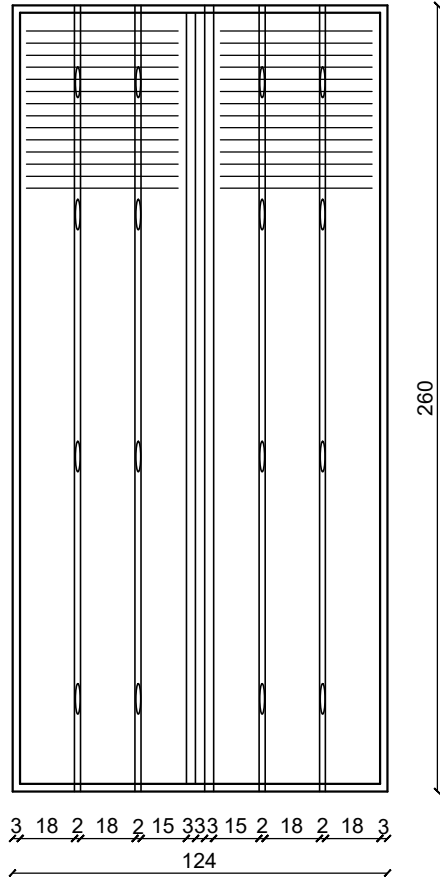
PR-13  
SPOLJAŠNJE KRILO

Opis projektovanog stanja: Unutrašnja krila restaurirati do nivoa idealnog dihtovanja.  
Autentični mehanizam otvaranja restaurirati do idealnog funkcionisanja.  
Restaurirati okvir (štok) prozora sa prozorskom klupicom i profilisanim lajsnama.  
Zamijeniti sve metalne šarke u dva sloja sa predradnjama i u slojevima: skidanje postojeće farbe, kitovanje, šmirglanje, temeljni sloj farbe, dva sloja bijele sjajne lak farbe.  
Zamjena stakala na krilima: na spoljnim krilima ugraditi stakla d=4mm, a na unutrašnjim d=6mm.

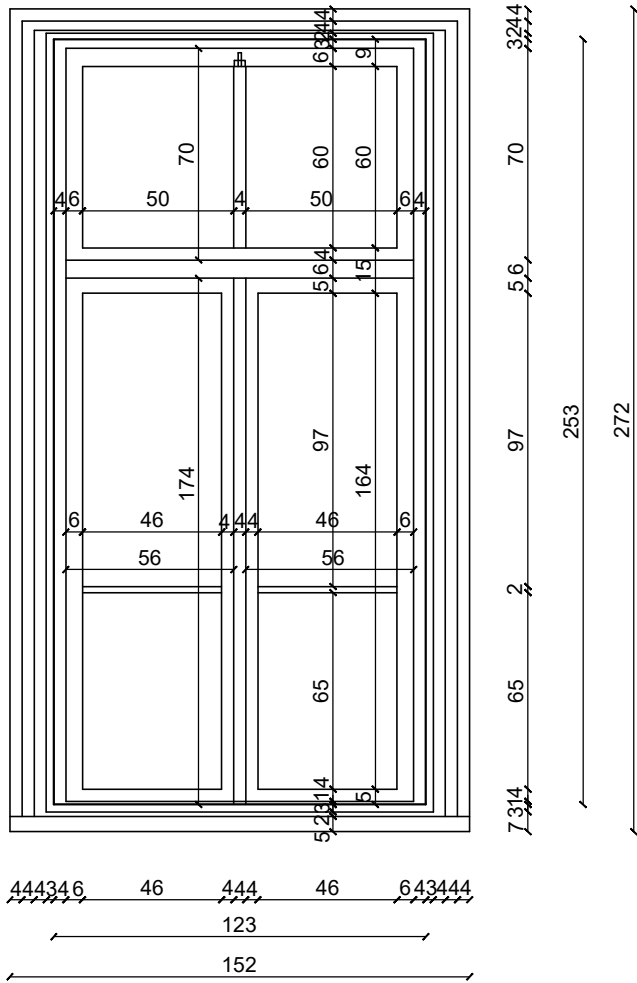
PR-14  
UNUTRAŠNJE KRILO

Opis projektovanog stanja: Unutrašnja krila restaurirati do nivoa idealnog dihtovanja.  
Autentični mehanizam otvaranja restaurirati do idealnog funkcionisanja.  
Restaurirati okvir (štok) prozora sa prozorskom klupicom i profilisanim lajsnama.  
Zamijeniti sve metalne šarke u dva sloja sa predradnjama i u slojevima: skidanje postojeće farbe, kitovanje, šmirglanje, temeljni sloj farbe, dva sloja bijele sjajne lak farbe.  
Zamjena stakala na krilima: na spoljnim krilima ugraditi stakla d=4mm, a na unutrašnjim d=6mm.

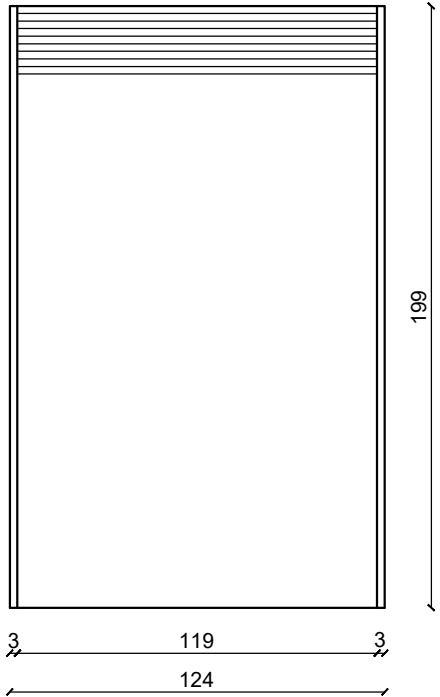
SP-01  
SPOLJAŠNJE KRILO

Opis projektovanog stanja: Kompletna zamjena unutrašnjih i spoljašnjih krila sa štokom i prozorskom klupicom, sve po uzoru na postojeće. Restaurirati autentični mehanizam na unutrašnjim krilima, a na spoljašnjim ugraditi novi po uzoru na postojeći. Zamijeniti sve šarke novim po uzoru na postojeće. Ugraditi nova jednostruka stakla, spolja d=4mm, unutra d=6mm. Prozor ofarbati bijelom sjajnom lak farбом u dva sloja, sa prethodnim kitovanjem i temeljnim premazom.

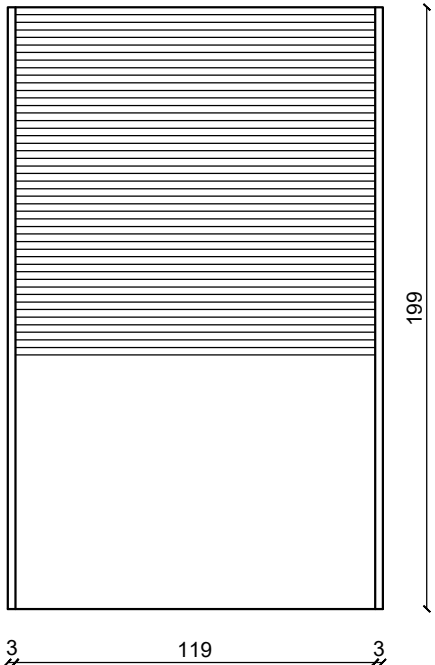
SP-02  
SPOLJAŠNJE KRILO

**Opis projektovanog stanja:** Kompletna zamjena unutrašnjih i spoljašnjih krila sa štokom i prozorskom klupicom, sve po uzoru na postojeće. Restaurirati autentični mehanizam na unutrašnjim krilima, a na spoljašnjim ugraditi novi po uzoru na postojeći. Zamijeniti sve šarke novim po uzoru na postojeće. Ugraditi nova jednostruka stakla, spolja d=4mm, unutra d=6mm. Prozor ofarbati bijelom sjajnom lak farbom u dva sloja, sa prethodnim kitovanjem i temeljnim premazom.
