### 3. STILSKO – HRONOLOŠKA ANALIZA

#### FRANCUSKO POSLANSTVO U BIVŠOJ KRALJEVINI CRNOJ GORI

| Objekat:<br><b>BIVŠE FRANCUSKO POSLANSTVO NA CETINJU</b> | | Lokacija:<br><b>ULICA NJEGOŠEVA, CETINJE</b> | | |

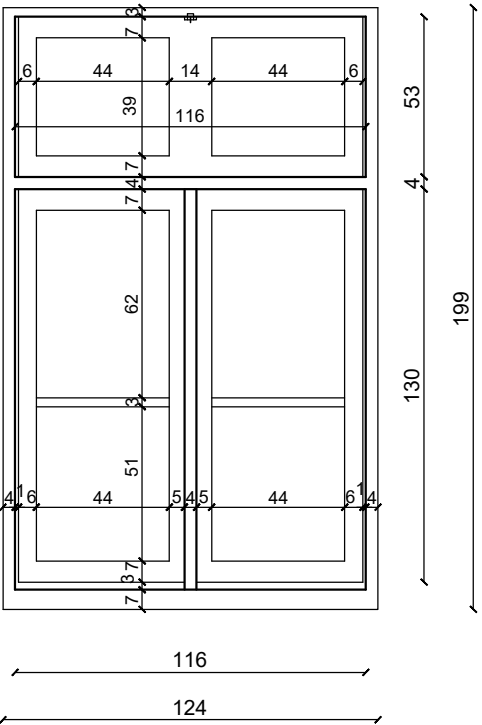
SP-02  
UNUTRAŠNJE KRILO

**Opis projektovanog stanja:** Kompletna zamjena unutrašnjih i spoljašnjih krila sa štokom i prozorskom klupicom, sve po uzoru na postojeće. Restaurirati autentični mehanizam na unutrašnjim krilima, a na spoljašnjim ugraditi novi po uzoru na postojeći. Zamijeniti sve šarke novim po uzoru na postojeće. Ugraditi nova jednostruka stakla, spolja d=4mm, unutra d=6mm. Prozor ofarbati bijelom sjajnom lak farbom u dva sloja, sa prethodnim kitovanjem i temeljnim premazom.

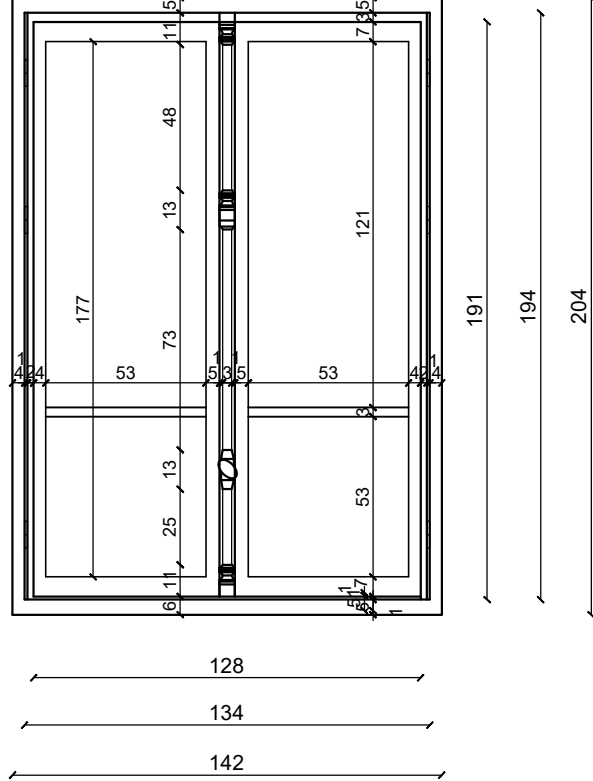
SP-03  
PRESJEK

**Opis projektovanog stanja:** Kompletna zamjena unutrašnjih i spoljašnjih krila sa štokom i prozorskom klupicom, sve po uzoru na postojeće. Restaurirati autentični mehanizam na unutrašnjim krilima, a na spoljašnjim ugraditi novi po uzoru na postojeći. Zamijeniti sve šarke novim po uzoru na postojeće. Ugraditi nova jednostruka stakla, spolja d=4mm, unutra d=6mm. Prozor ofarbati bijelom sjajnom lak farbom u dva sloja, sa prethodnim kitovanjem i temeljnim premazom.

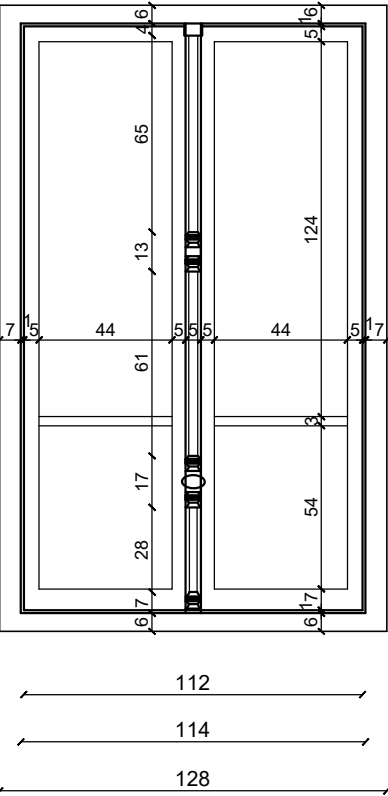
SP-04  
PRESJEK

**Opis projektovanog stanja:** Kompletna zamjena unutrašnjih i spoljašnjih krila sa štokom i prozorskom klupicom, sve po uzoru na postojeće. Restaurirati autentični mehanizam na unutrašnjim krilima, a na spoljašnjim ugraditi novi po uzoru na postojeći. Zamijeniti sve šarke novim po uzoru na postojeće. Ugraditi nova jednostruka stakla, spolja d=4mm, unutra d=6mm. Prozor ofarbat bijelom sjajnom lak farбом u dva sloja, sa prethodnim kitovanjem i temeljnim premazom.

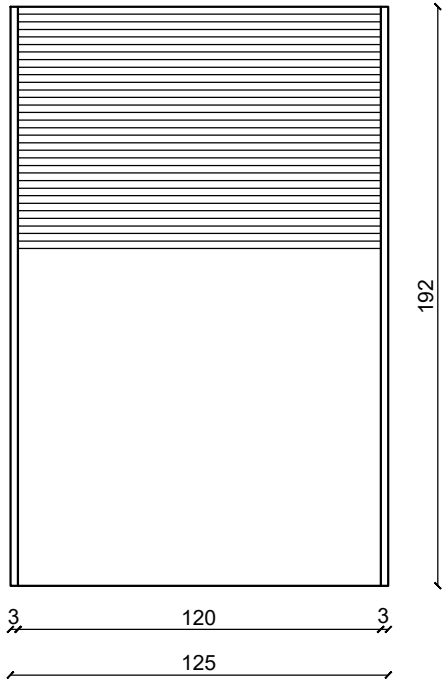
SP-05  
SPOLJAŠNJE KRILO

**Opis projektovanog stanja:** Kompletna zamjena unutrašnjih i spoljašnjih krila sa štokom i prozorskom klupicom, sve po uzoru na postojeće. Restaurirati autentični mehanizam na unutrašnjim krilima, a na spoljašnjim ugraditi novi po uzoru na postojeći. Zamijeniti sve šarke novim po uzoru na postojeće. Ugraditi nova jednostruka stakla, spolja d=4mm, unutra d=6mm. Prozor ofarbati bijelom sjajnom lak farbom u dva sloja, sa prethodnim kitovanjem i temeljnim premazom.

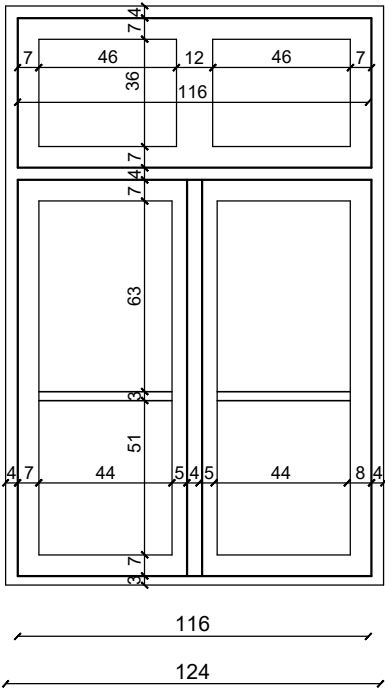
SP-06  
UNUTRAŠNJE KRILO

**Opis projektovanog stanja:** Kompletna zamjena unutrašnjih i spoljašnjih krila sa štokom i prozorskom klupicom, sve po uzoru na postojeće. Restaurirati autentični mehanizam na unutrašnjim krilima, a na spoljašnjim ugraditi novi po uzoru na postojeći. Zamijeniti sve šarke novim po uzoru na postojeće. Ugraditi nova jednostruka stakla, spolja d=4mm, unutra d=6mm. Prozor ofarbat bijelom sjajnom lak farbom u dva sloja, sa prethodnim kitovanjem i temeljnim premazom.

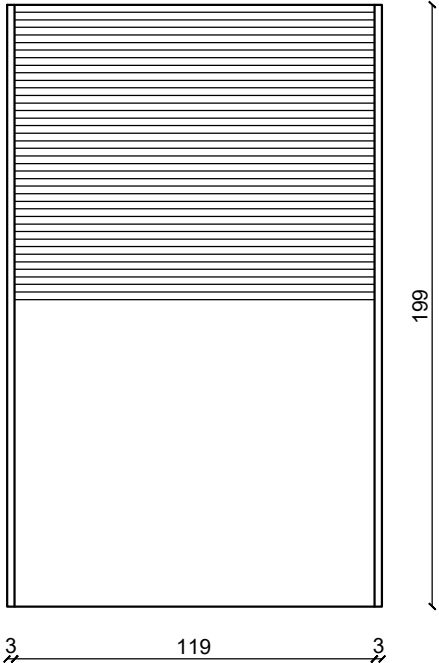
SP-07  
SPOLJAŠNJE KRILO

**Opis projektovanog stanja:** Kompletna zamjena unutrašnjih i spoljašnjih krila sa štokom i prozorskom klupicom, sve po uzoru na postojeće. Restaurirati autentični mehanizam na unutrašnjim krilima, a na spoljašnjim ugraditi novi po uzoru na postojeći. Zamijeniti sve šarke novim po uzoru na postojeće. Ugraditi nova jednostruka stakla, spolja d=4mm, unutra d=6mm. Prozor ofarbati bijelom sjajnom lak farbom u dva sloja, sa prethodnim kitovanjem i temeljnim premazom.

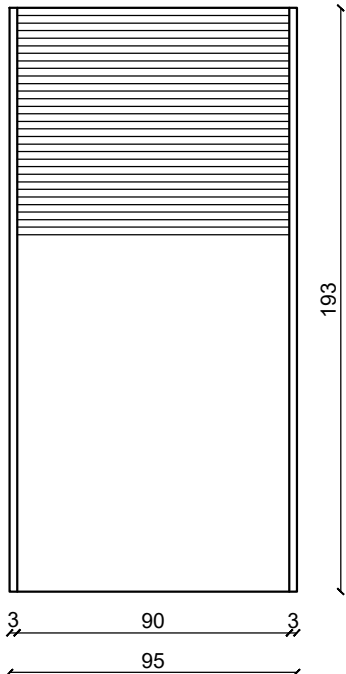
SP-08  
SPOLJAŠNJE KRILO

**Opis projektovanog stanja:** Kompletna zamjena unutrašnjih i spoljašnjih krila sa štokom i prozorskom klupicom, sve po uzoru na postojeće. Restaurirati autentični mehanizam na unutrašnjim krilima, a na spoljašnjim ugraditi novi po uzoru na postojeći. Zamijeniti sve šarke novim po uzoru na postojeće. Ugraditi nova jednostruka stakla, spolja d=4mm, unutra d=6mm. Prozor ofarbati bijelom sjajnom lak farbom u dva sloja, sa prethodnim kitovanjem i temeljnim premazom.

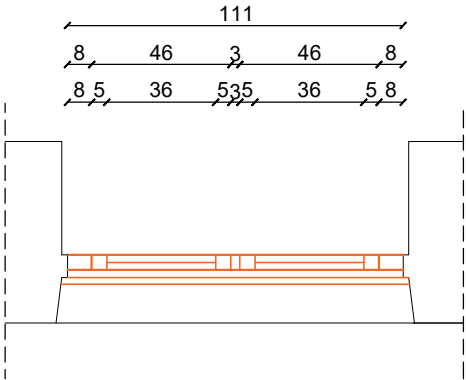
SP-09  
OSNOVA

**Opis projektovanog stanja:** Kompletna zamjena unutrašnjih i spoljašnjih krila sa štokom i prozorskom klupicom, sve po uzoru na postojeće. Restaurirati autentični mehanizam na unutrašnjim krilima, a na spoljašnjim ugraditi novi po uzoru na postojeći. Zamijeniti sve šarke novim po uzoru na postojeće. Ugraditi nova jednostruka stakla, spolja d=4mm, unutra d=6mm. Prozor ofarbati bijelom sjajnom lak farbom u dva sloja, sa prethodnim kitovanjem i temeljnim premazom.

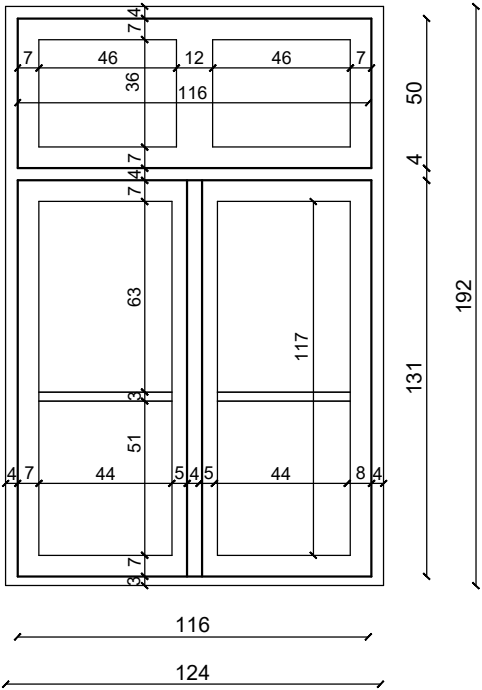
SP-12  
UNUTRAŠNJE KRILO

**Opis projektovanog stanja:** Kompletna zamjena unutrašnjih i spoljašnjih krila sa štokom i prozorskom klupicom, sve po uzoru na postojeće. Restaurirati autentični mehanizam na unutrašnjim krilima, a na spoljašnjim ugraditi novi po uzoru na postojeći. Zamijeniti sve šarke novim po uzoru na postojeće. Ugraditi nova jednostruka stakla, spolja d=4mm, unutra d=6mm. Prozor ofarbati bijelom sjajnom lak farbom u dva sloja, sa prethodnim kitovanjem i temeljnim premazom.

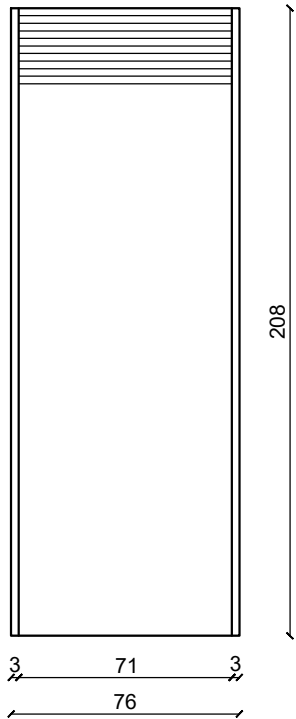
SP-13  
SPOLJAŠNJE KRILO

**Opis projektovanog stanja:** Kompletna zamjena unutrašnjih i spoljašnjih krila sa štokom i prozorskom klupicom, sve po uzoru na postojeće. Restaurirati autentični mehanizam na unutrašnjim krilima, a na spoljašnjim ugraditi novi po uzoru na postojeći. Zamijeniti sve šarke novim po uzoru na postojeće. Ugraditi nova jednostruka stakla, spolja d=4mm, unutra d=6mm. Prozor ofarbati bijelom sjajnom lak farbom u dva sloja, sa prethodnim kitovanjem i temeljnim premazom.

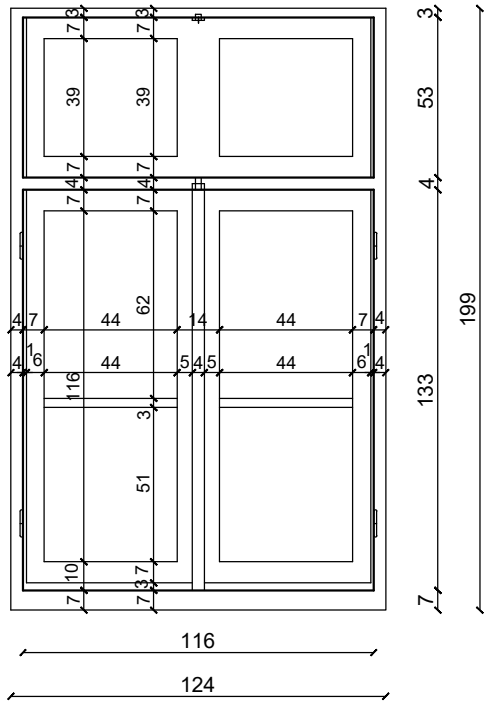
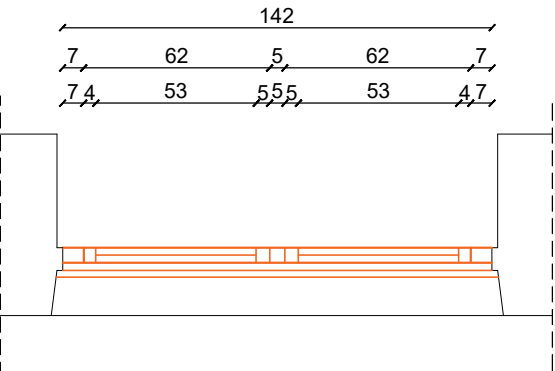
SP-16  
UNUTRAŠNJE KRILO

**Opis projektovanog stanja:** Kompletna zamjena unutrašnjih i spoljašnjih krila sa štokom i prozorskom klupicom, sve po uzoru na postojeće. Restaurirati autentični mehanizam na unutrašnjim krilima, a na spoljašnjim ugraditi novi po uzoru na postojeći. Zamijeniti sve šarke novim po uzoru na postojeće. Ugraditi nova jednostruka stakla, spolja d=4mm, unutra d=6mm. Prozor ofarbati bijelom sjajnom lak farbom u dva sloja, sa prethodnim kitovanjem i temeljnim premazom.

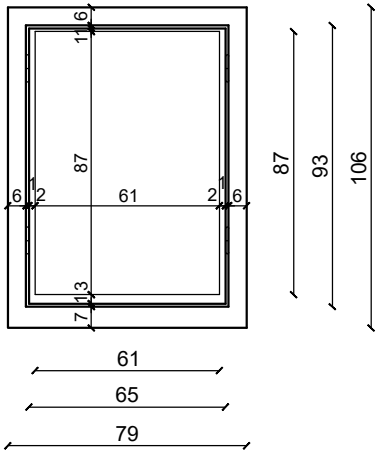
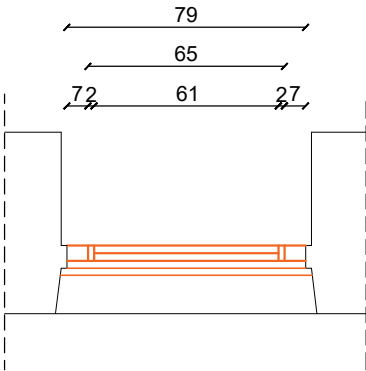
PK-01  
UNUTRAŠNJI IZGLED

**Opis projektovanog stanja:** Izrada novog dvokrilnog drvenog prozora sa unutrašnjim i spoljašnjim krilima i okvirom sa prozorskom klupicom. Prozor treba uraditi od suve jelove građe I klase po uzoru na postojeće, a unutrašnja krila po uzoru na potkrovni prozor PK-11, sa starim tipom mehanizma. Prozor ostakliti, spoljna krila staklom d=4mm, a unutrašnja staklom d=6mm. Prozor kompletno ofarbati bijelom sjajnom lak farbom u dva sloja sa prethodnim kitovanjem, šmirglanjem i zaštitnim slojem farbe.

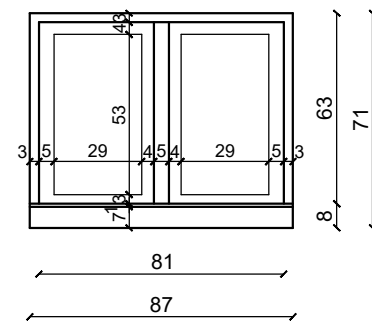
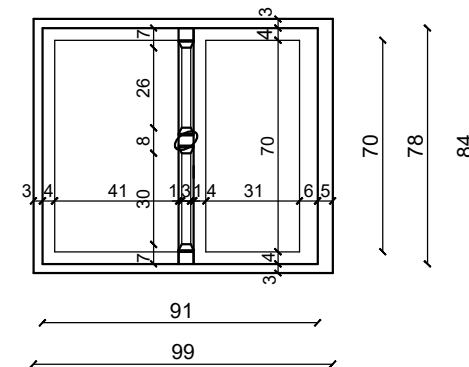
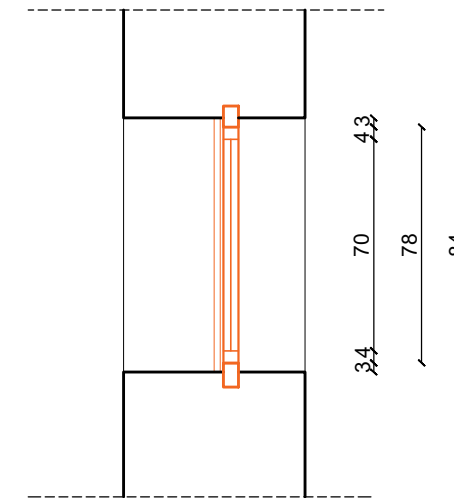
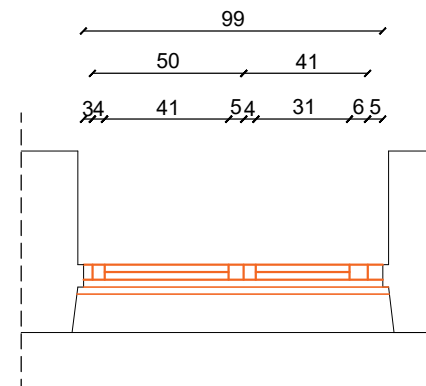
## PK-02

Opis projektovanog stanja: Izrada kompletno novog dvokrilnog prozora sa duplim krilima, okvirom i prozorskom klupicom, u svemu po uzoru na postojeći.

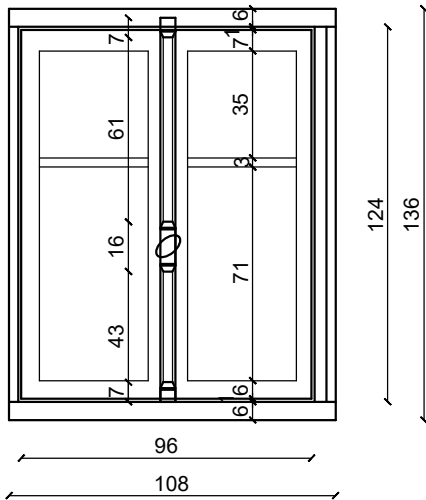
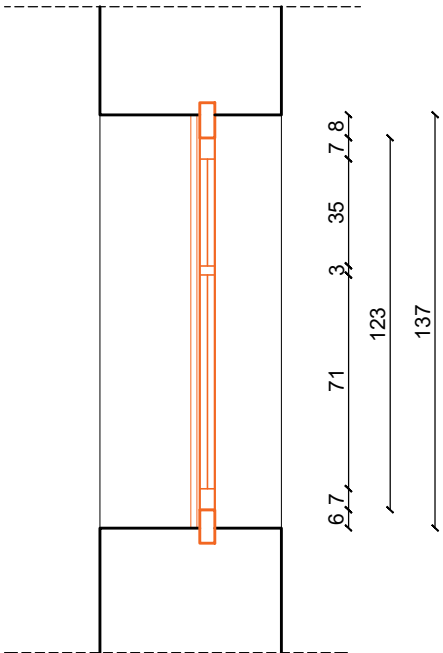
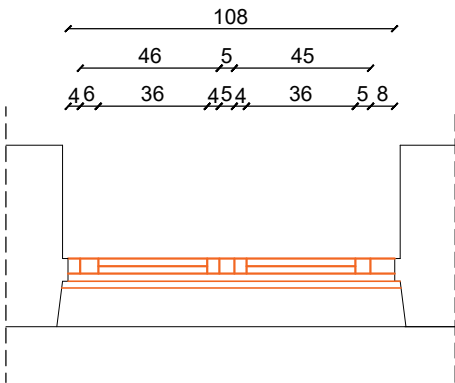
PK-04  
UNUTRAŠNJI PROZOR

Opis projektovanog stanja: Izrada novog prozora sa okvirom (štokom) i prozorskom klupicom, od suve jelove građe I klase, u svemu po uoru na postojeći.  
Postojeće mehanizme otvaranja i restaurirati i vratit na postojeće pozicije.  
Prozor ostakliti jednostrukim staklom, spolja d=4mm, unutra d=6mm.  
Prozor ofarbat bijelom sjajnom lak farbom u dva sloja sa prethodnim kitovanjem, šmirglanjem i temeljnom zaštitom.

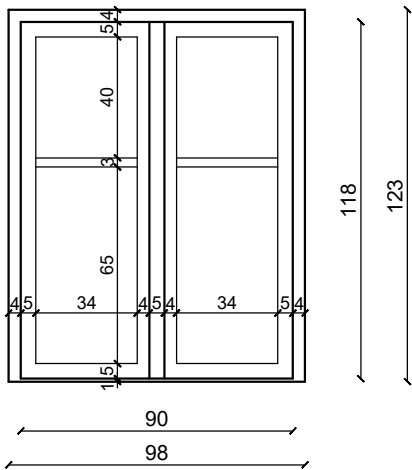
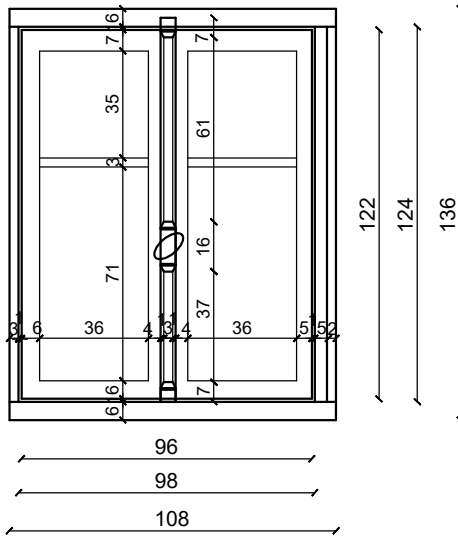
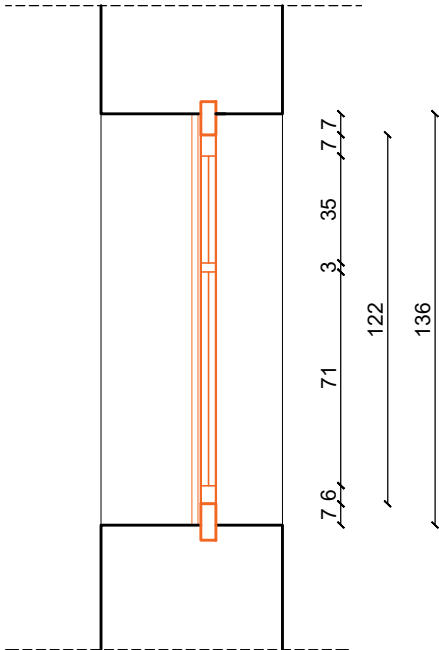
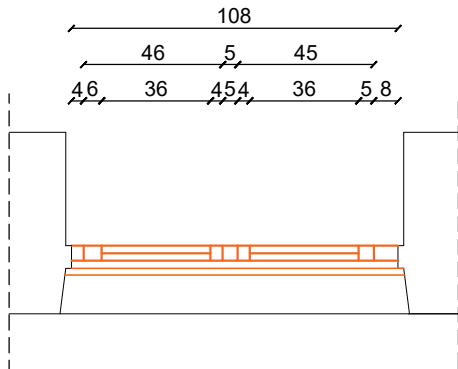
PK-05  
SPOLJAŠNJI IZGLED

Opis projektovanog stanja: Izrada novog prozora sa okvirom (štokom) i prozorskom klupicom, od suve jelove građe I klase, u svemu po uoru na postojeći. Postojeće mehanizme otvaranja i restaurirati i vratit na postojeće pozicije. Prozor ostakliti jednostrukim staklom, spolja d=4mm, unutra d=6mm. Prozor ofarbati bijelom sjajnom lak farbom u dva sloja sa prethodnim kitovanjem, šmirglanjem i temeljnom zaštitom.

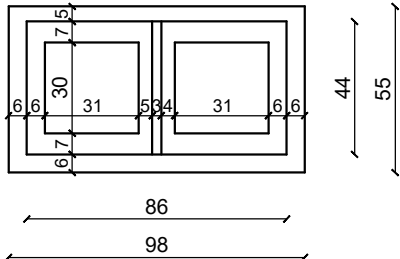
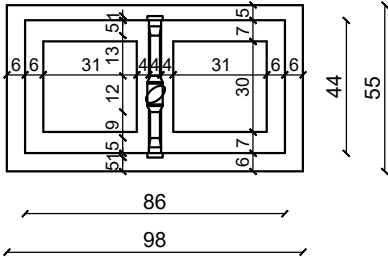
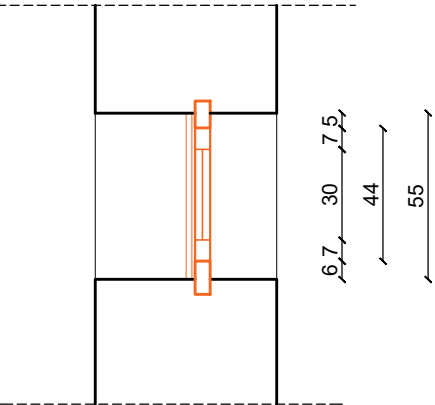
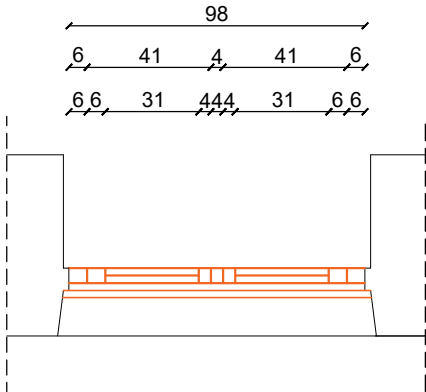
PK-07  
SPOLJAŠNJI IZGLED

Opis projektovanog stanja: Izrada novog dvokrilnog potkrovnog prozora od suve jelove građe I klase, u svemu po uzoru na postojeći. Restaurirati postojeći mehanizam otvaranja do idealnog funkcionisanja i ugraditi ga na postojeću poziciju. Ugraditi nove šarke po uzoru na postojeće. Prozor ostakliti jednostrukim staklom debljine d=6mm. Prozor ofarbati bijelom sjajnom lak farbom u dva sloja sa prethodnim kitovanjem, šmirglanjem i zaštitnim slojem farbe.

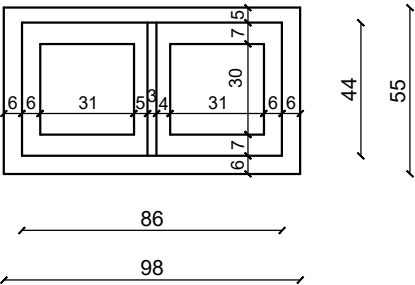
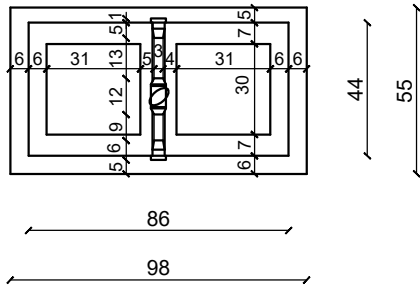
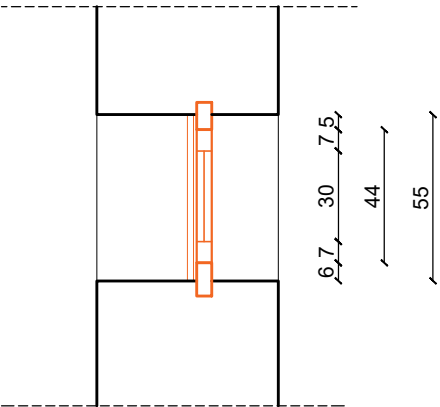
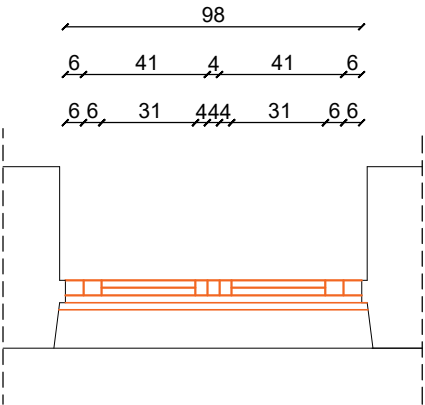
PK-08  
SPOLJAŠNJI IZGLED

Opis projektovanog stanja: Izrada novog dvokrilnog potkrovnog prozora od suve jelove građe I klase, u svemu po uzoru na postojeći. Restaurirati postojeći mehanizam otvaranja do idealnog funkcionisanja i ugraditi ga na postojeću poziciju. Ugraditi nove šarke po uzoru na postojeće. Prozor ostakliti jednostrukim staklom debljine d=6mm. Prozor ofarbati bijelom sjajnom lak farbom u dva sloja sa prethodnim kitovanjem, šmirglanjem i zaštitnim slojem farbe.

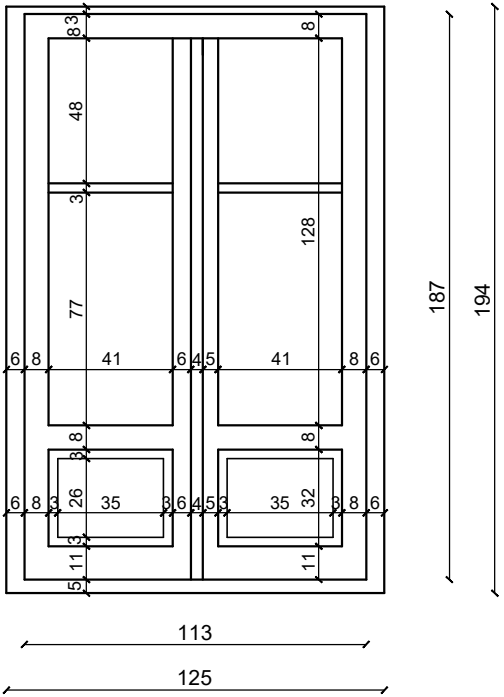
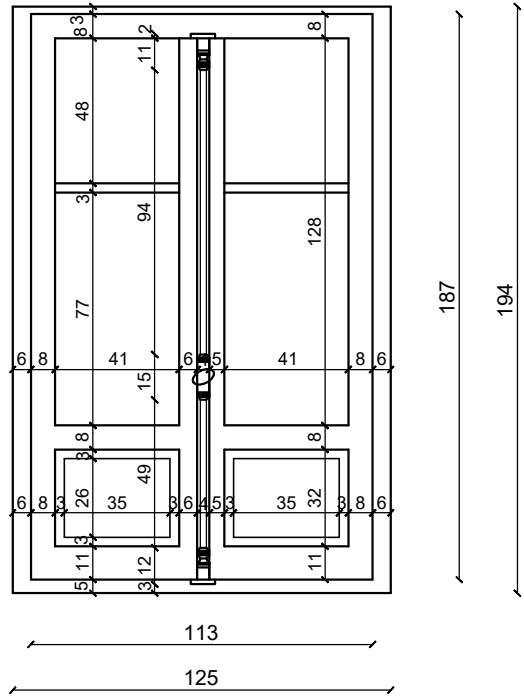
PK-09  
SPOLJAŠNJI IZGLED

Opis projektovanog stanja: Izrada kompletno novih dvokrilnih balkonskih vrata-prozora, sa duplim krilima i štokom, od suve jelove građe I klase, u svemu po uzoru na postojeće. Mehanizme otvaranja restaurirati i ugraditi na postojeće pozicije. Krila ostakliti jednostrukim staklom, spolja debljine d=4mm, iznutra d=6mm. Prozor ofarbati bijelom sjajnom lak farbom u dva sloja sa prethodnim kitovanjem, šmirglanjem i zaštitnim slojem farbe. Spoljnju metalnu ogradu balkona očistiti, premazati zaštitnom i u dva sloj crnom sjajnom lak farbom.

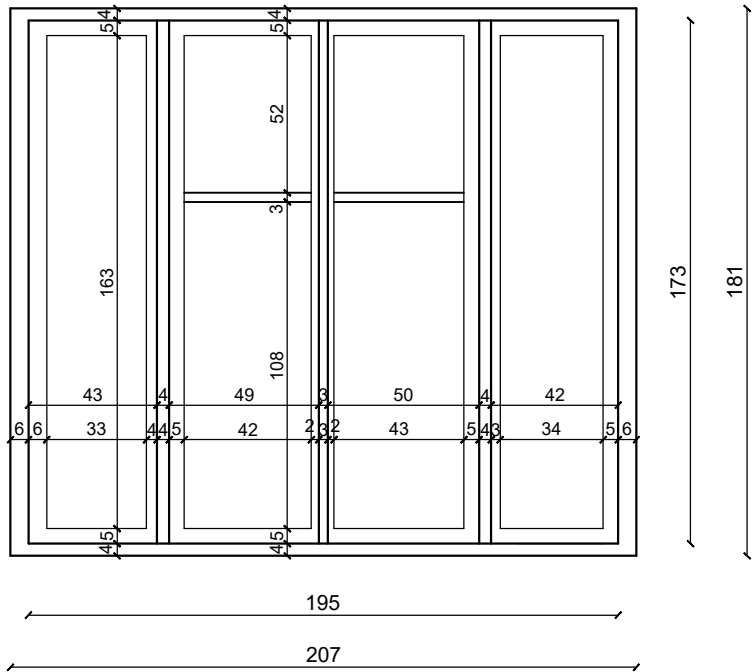
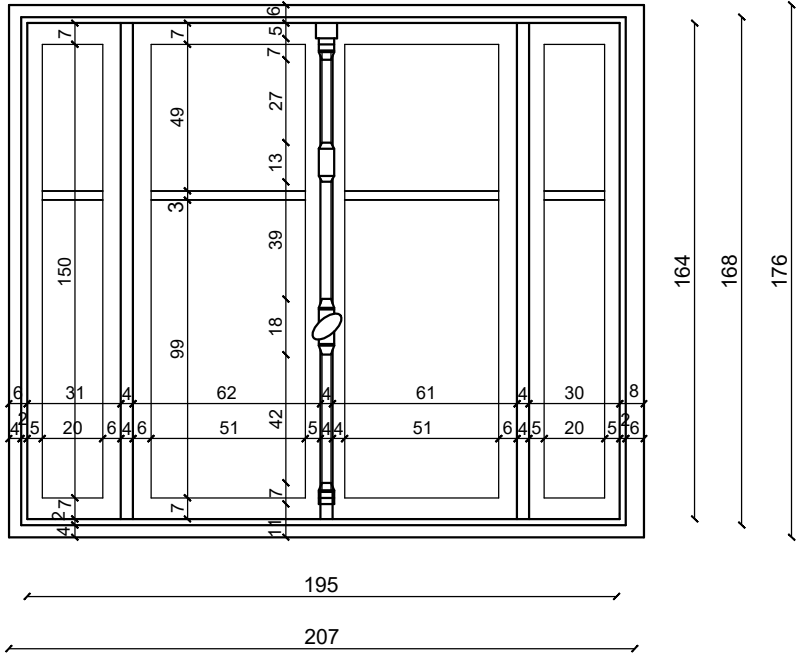
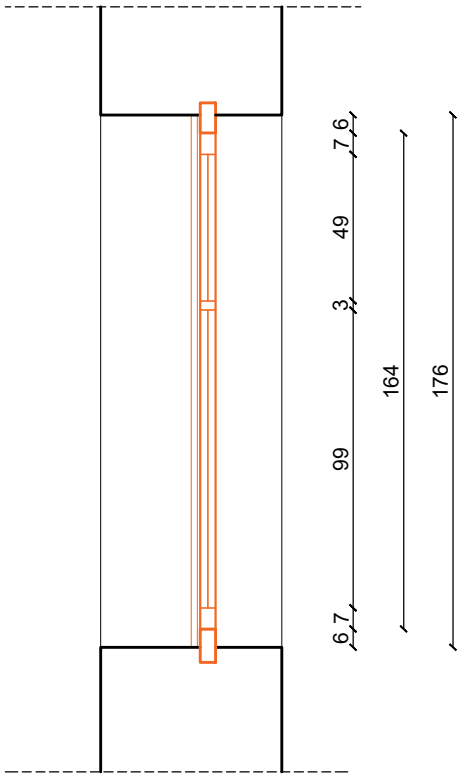
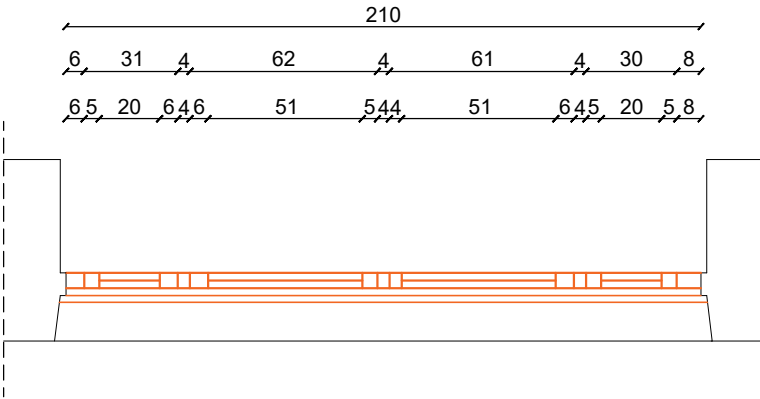
PK-12  
SPOLJAŠNJI IZGLED

Opis projektovanog stanja: Izrada kompletno novog prozora od suve jelove građe I klase, u svemu po uzoru na postojeći. Unutrašnji mehanizam restaurirati i popraviti do idealnog funkcionalnog nivoa. Spoljnji mehanizam zamijeniti novim po uzoru na postojeći. Prozor ostakliti jednostrukim staklom, spolja debljine d=4mm, iznutra d=6mm. Prozor ofarbati bijelom sjajnom lak farbom u dva sloja uz prethodno kitovanjem, šmirglanje i nanošenje zaštitnog slojem farbe.
