# «V PROJEKT»d.o.o. Nikšić

## ***IZVJEŠTAJ O TRENUTNOM STANJU KROVNE KONSTRUKCIJE OBJEKTA SPORTSKA DVORANA "ŽUPA" U TIVTU***

Nikšić, april 2024. god.

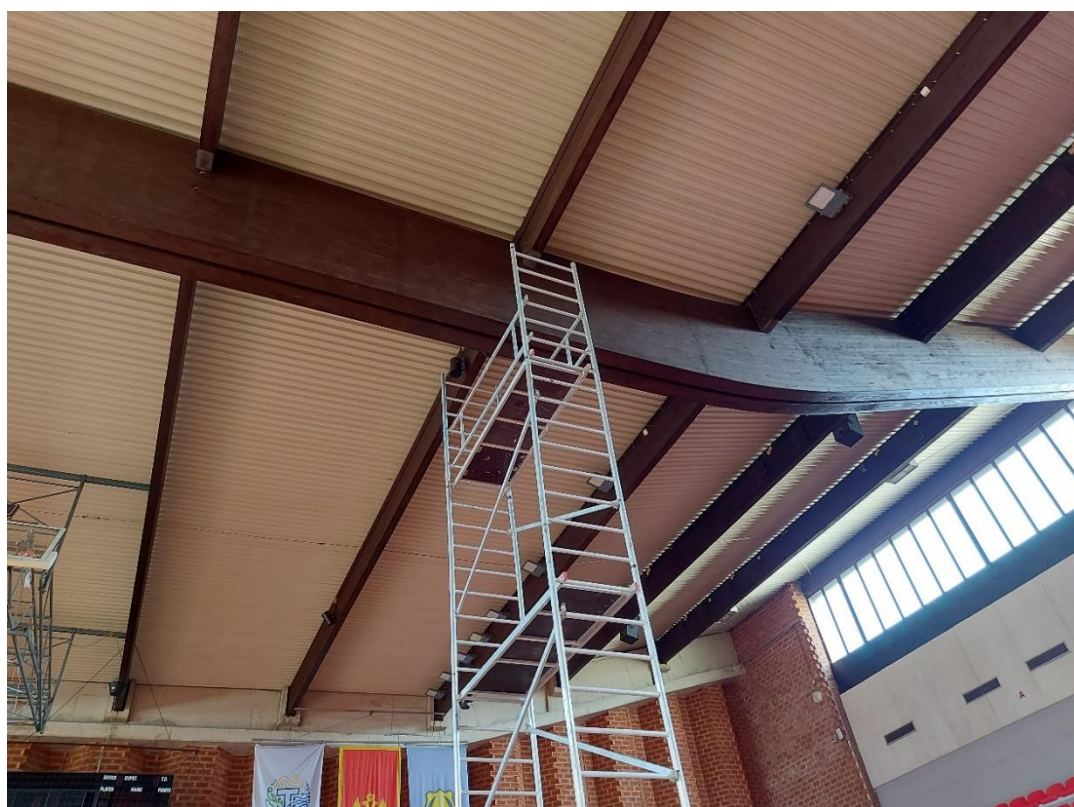
Slika 6. Inicijalni položaji skele sa koje je vršen pregled konstrukcije

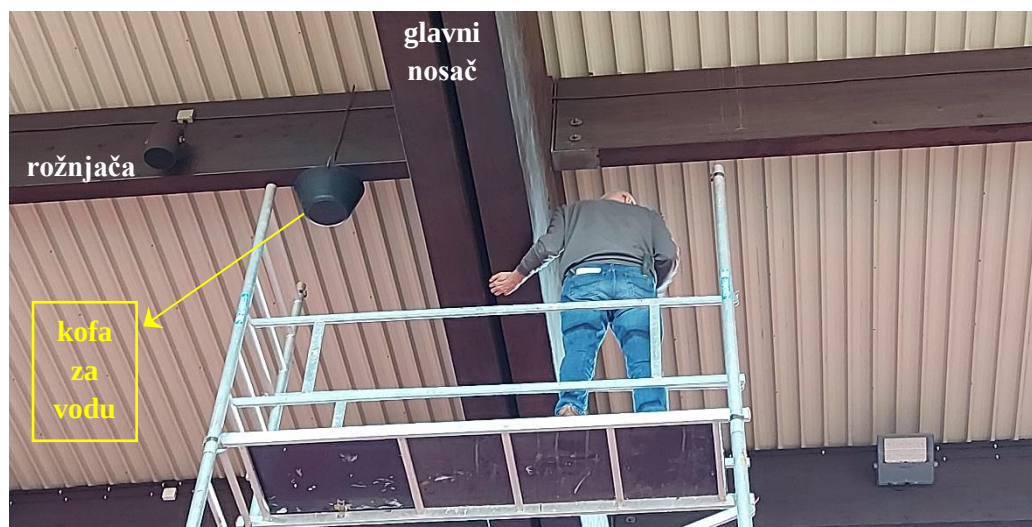
Slika 8. Detalj pregleda konstrukcije

Pregledani su glavni nosači i rožnjače, sa donje i bočnih strana, što je bilo dostupno sa skele (Slika 8). Nije moguće obaviti pregled sa gornje strane, zbog krovnog pokrivača. Vršen je vizuelni pregled, kao i probe šilom i dlijetom (u cilju utvrđivanja stepena zdravosti/truljenja drveta). Mjerene su dubine karakterističnih prslina.

Uslovi u kojima se, već više od jedne decenije, voda (kišnica) sakuplja u kofe koje su postavljene po rožnjačama, kao na Slici 8, ozbiljno ugrožavaju bezbjednost objekta i pitanje je dana kada će doći do kritičnih oštećenja.

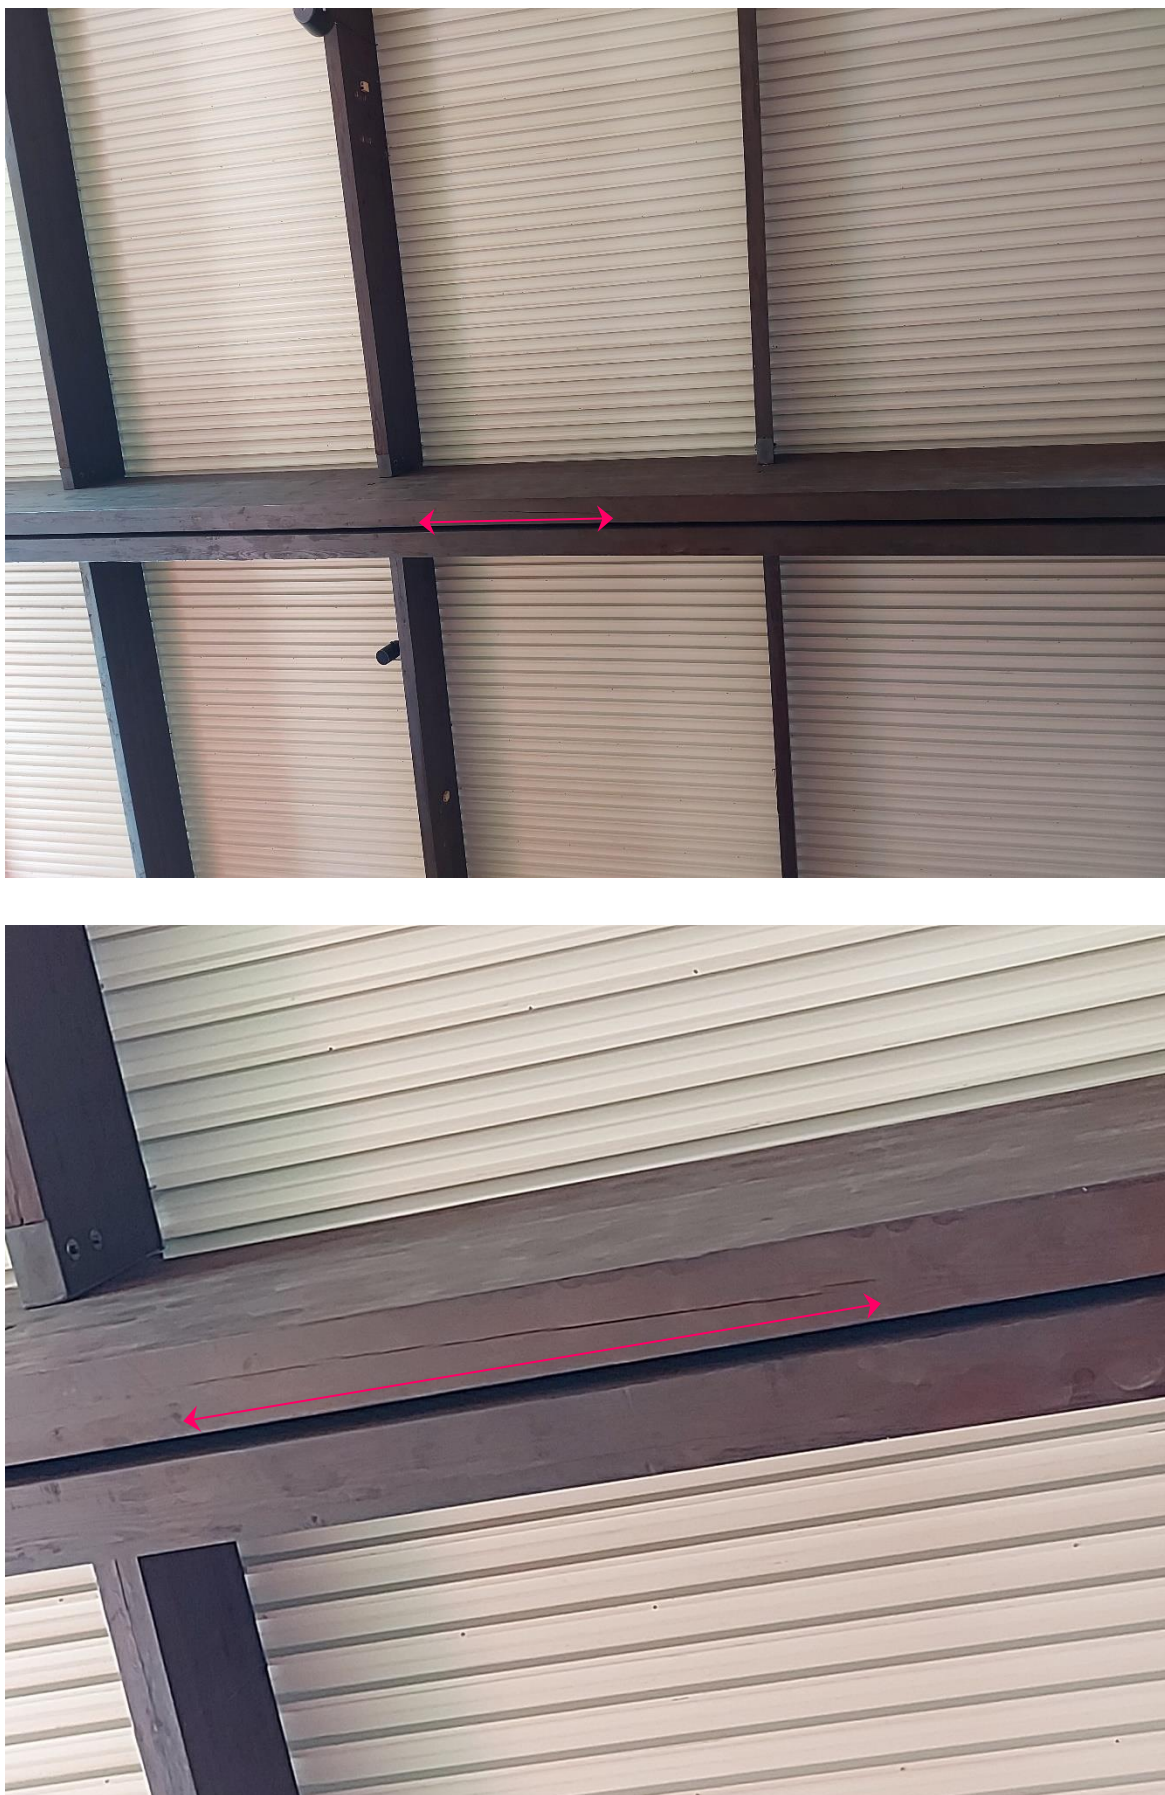
Slika 10. Prslina u glavnom nosaču, sa donje strane, dubine do 30 mm

U daljem tretmanu konstrukcije (pri izradi projekta postojećeg stanja, odnosno projekta sanacije i rekonstrukcije), potrebno je pažljivo analizirati prsline na bočnim stranama glavnog nosača, na mjestima lijepljenih spojeva (Slika 9). Procjenjuje se da ove prsline trenutno nisu kritične, ali bi mogle postati tokom vremena.

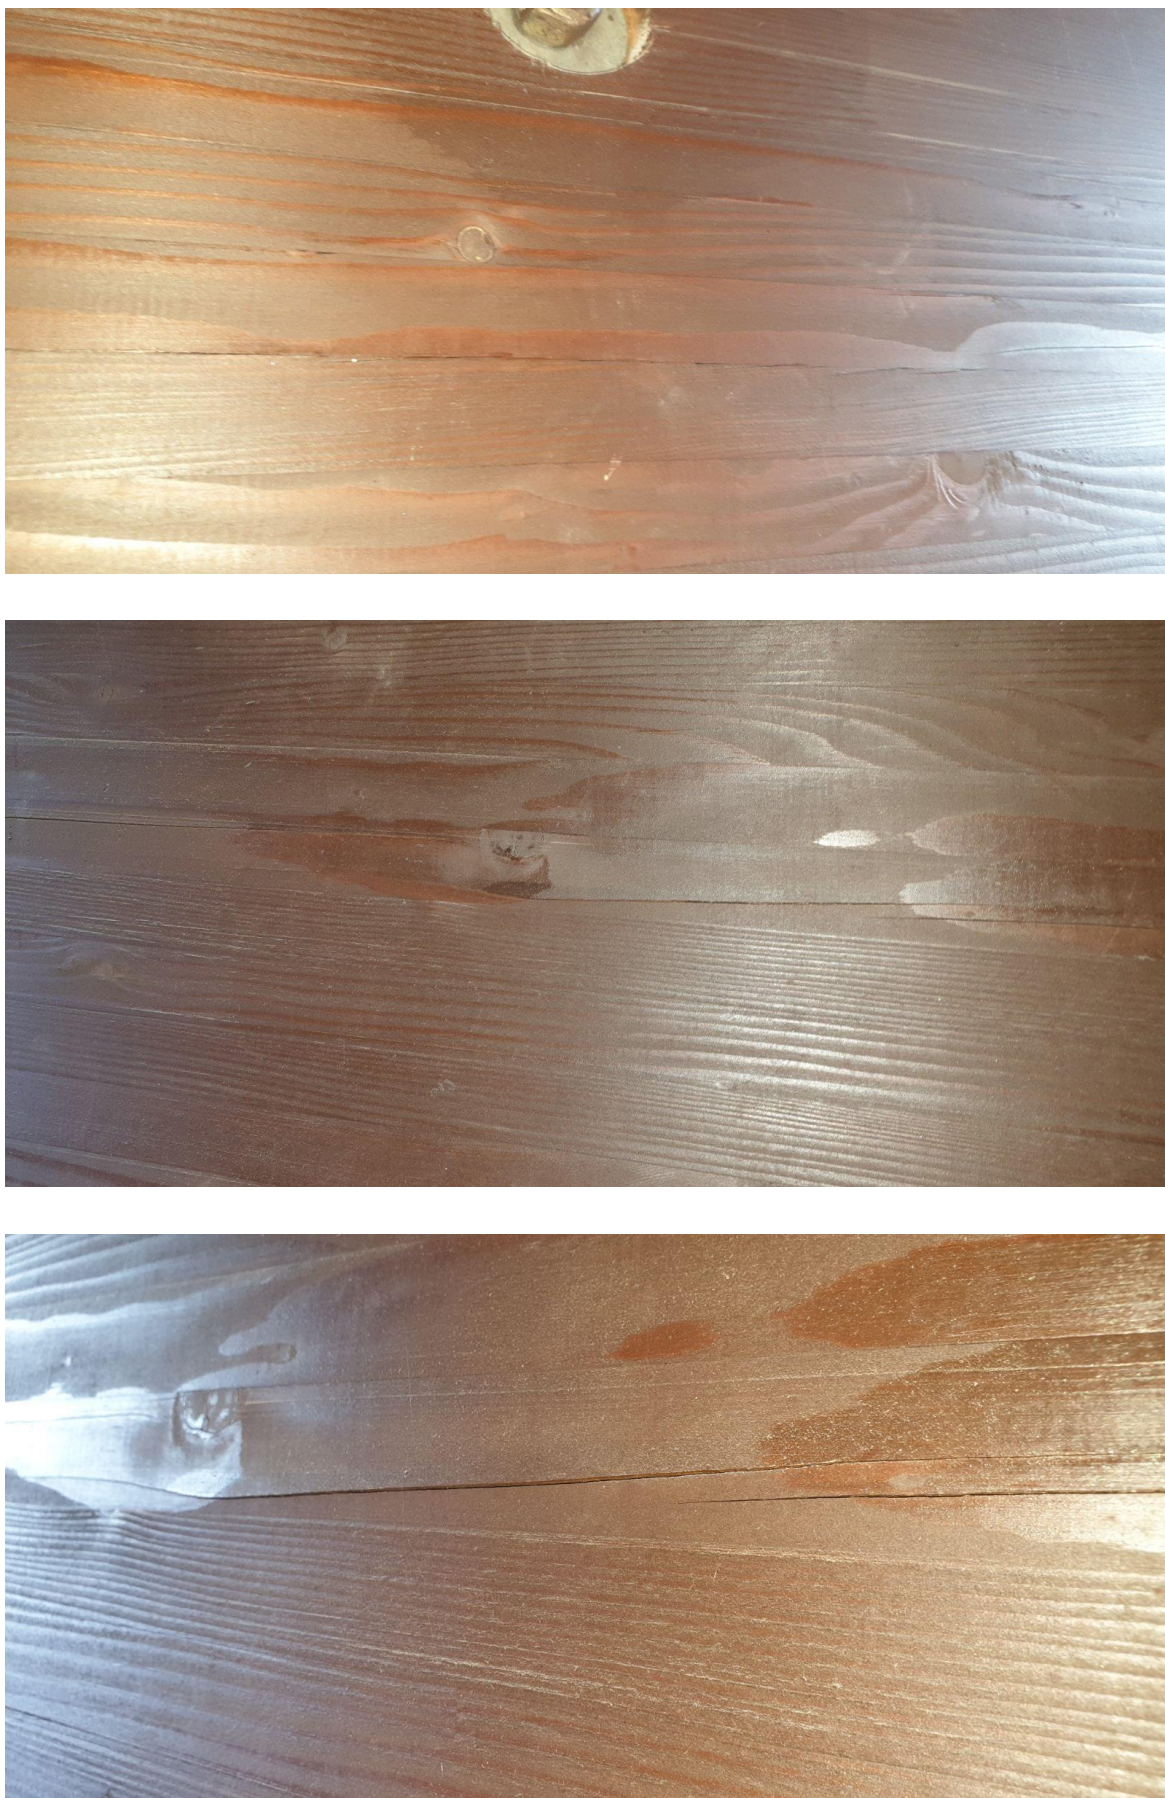
Slika 11. Prsline u glavnom nosaču, sa bočne strane, dubine do 10 mm

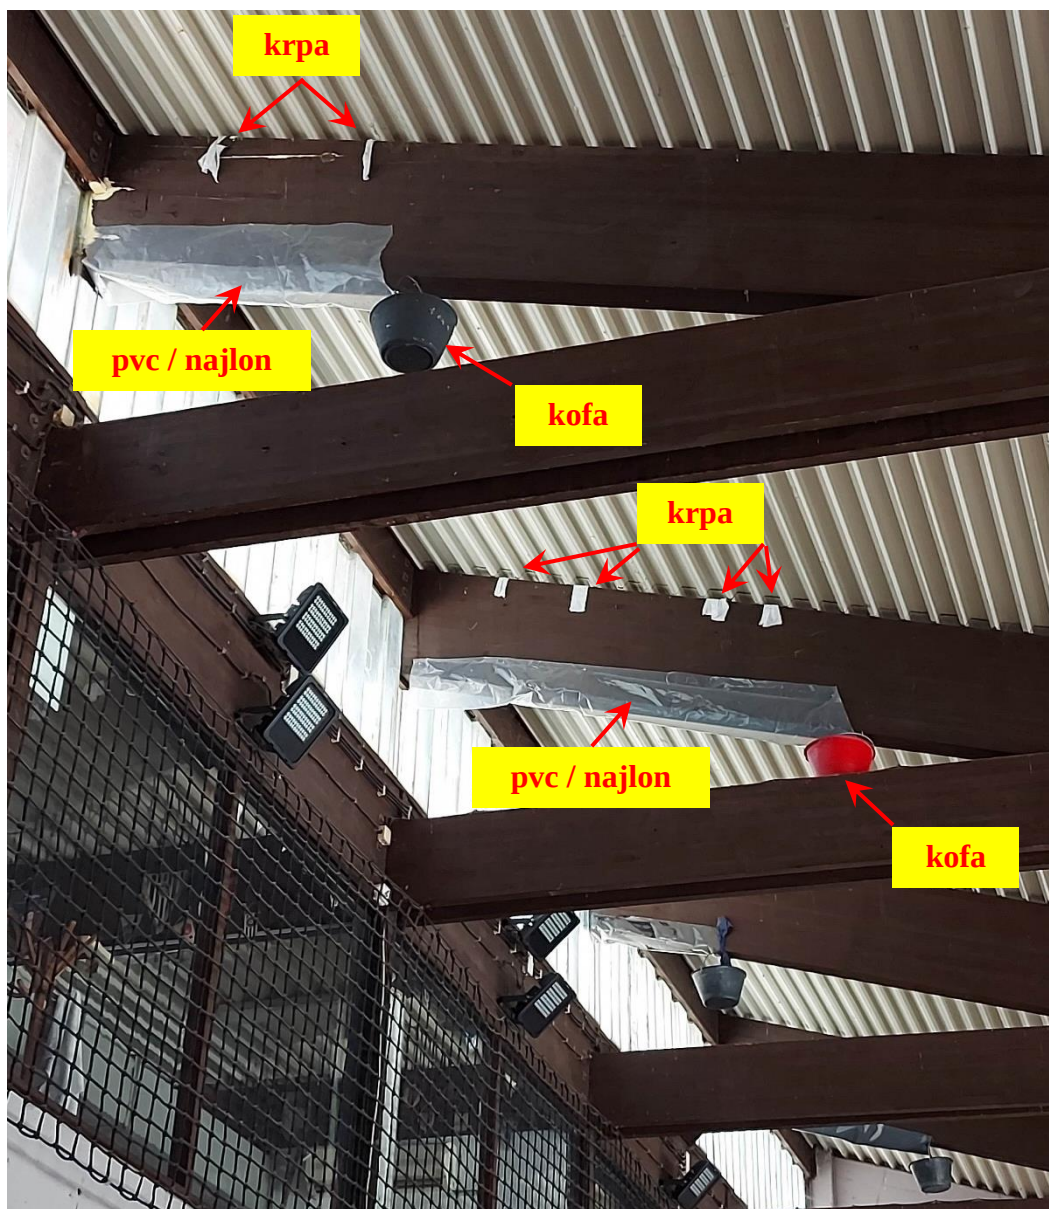
Slika 14. Prokišnjavanje i skupljanje kišnice u maloj sali

U unutrašnjosti objekta, truljenje glavnih nosača nije uzelo maha, ali je pitanje dana kada će se to desiti uz stalno prokišnjavanje i sakupljanje kišnice („unutrašnje odvodnjavanje“) kao na Slici 14 – preko svih glavnih nosača su postavljene krpe, koje upijaju kišnicu i ocjeđuju se u najlonsku oblogu postavljenu sa donje strane nosača, iz koje se voda sliva u kofe obješene na nosačima. Nije riječ o trenutnom/privremenom rješenju, već o sistemu koji se primjenjuje više od jedne decenije (isto je bilo u funkciji i 2013. godine).

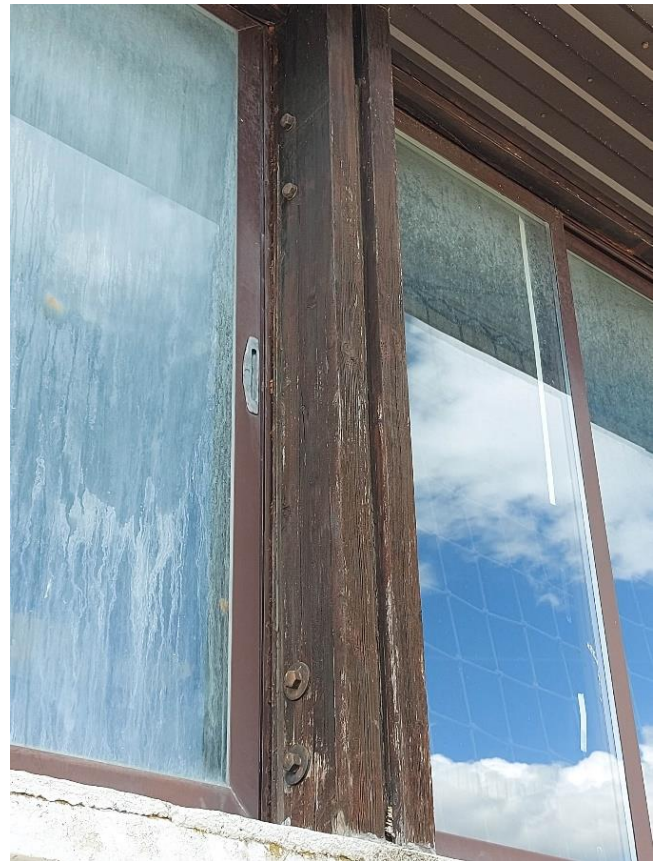
Stubovi u fasadnom zidu imaju značajna oštećenja usljed truljenja i trošenja drveta, Slike 15 i 16. Debelo šilo (3-4 mm) prodire po 5-6 mm (Slika 15).

Slika 16. Oštećenja fasadnih stubova u maloj sali – unutrašnjost i spoljašnost objekta

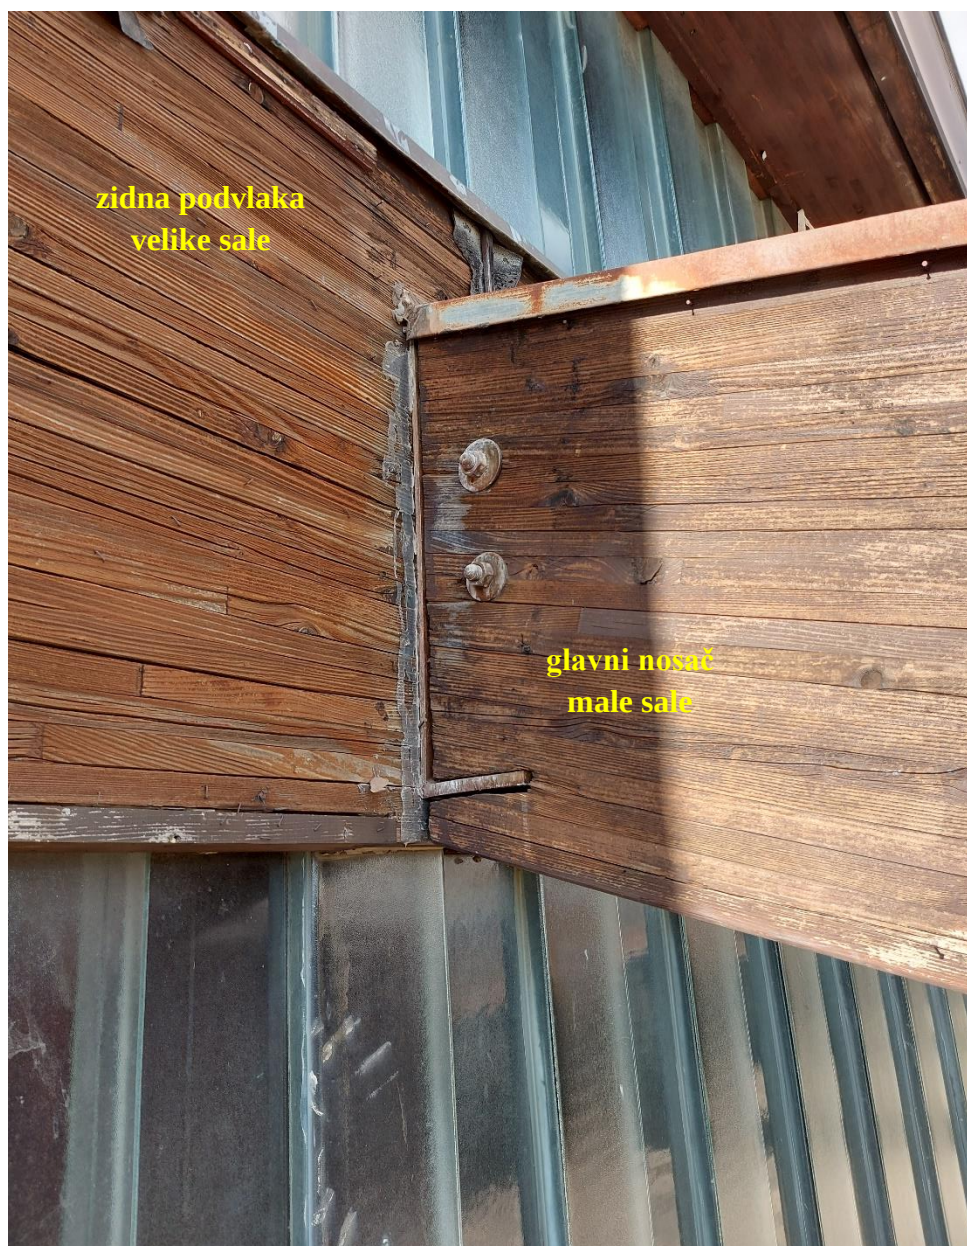
Najveći problem za konstrukciju u maloj sali je stepen oštećenosti glavnih nosača u dijelu koji je vani, u prostoru otvorene krovne niše između velike i male sale (Slika 1). Ovi dijelovi glavnih nosača male sale, a zajedno sa njima i zidna podvlaka velike sale, na koju se oni oslanjaju (Slike 17, 18), su tokom cjelokupnog dosadašnjeg životnog vijeka objekta (40 godina) izloženi atmosferskim uslovima (meteo-uslovi u kombinaciji sa činjenicom da je hala veoma blizu mora, te su u vazduhu prisutne i čestice soli) gotovo bez ikakve zaštite (mjestimična zaštita ter-hartijom je oštećena u mjeri koja je čini nefunkcionalnom, čak i kontra-produktivnom, Slike 18, 19). Brojna kritična oštećenja (prsline, truljenje i propadanje/trošenje/nestajanje drveta; stanje lijepljenih spojeva u drvenim nosačima; korozija čeličnih elemenata veze) su ilustrovana na Slikama 17-21.

Slika 17. Veza glavnog nosača male sale i zidne podvlake velike sale (spoljašnost objekta – otvorena krovna niša)

Stepen oštećenja je izuzetno visok, uljed čega lako može doći do gubitka nosivosti konstrukcije. U ovom dijelu objekta **postojeću drvenu konstrukciju treba ukloniti i zamijeniti novom konstrukcijom.**

Preporučuje se da se istovremeno izvrši zatvaranje krovne niše, kao što je učinjeno u dijelu ulaznog hola, čime bi se, osim zaštite konstrukcije, dobio i dodatni korisni prostor.

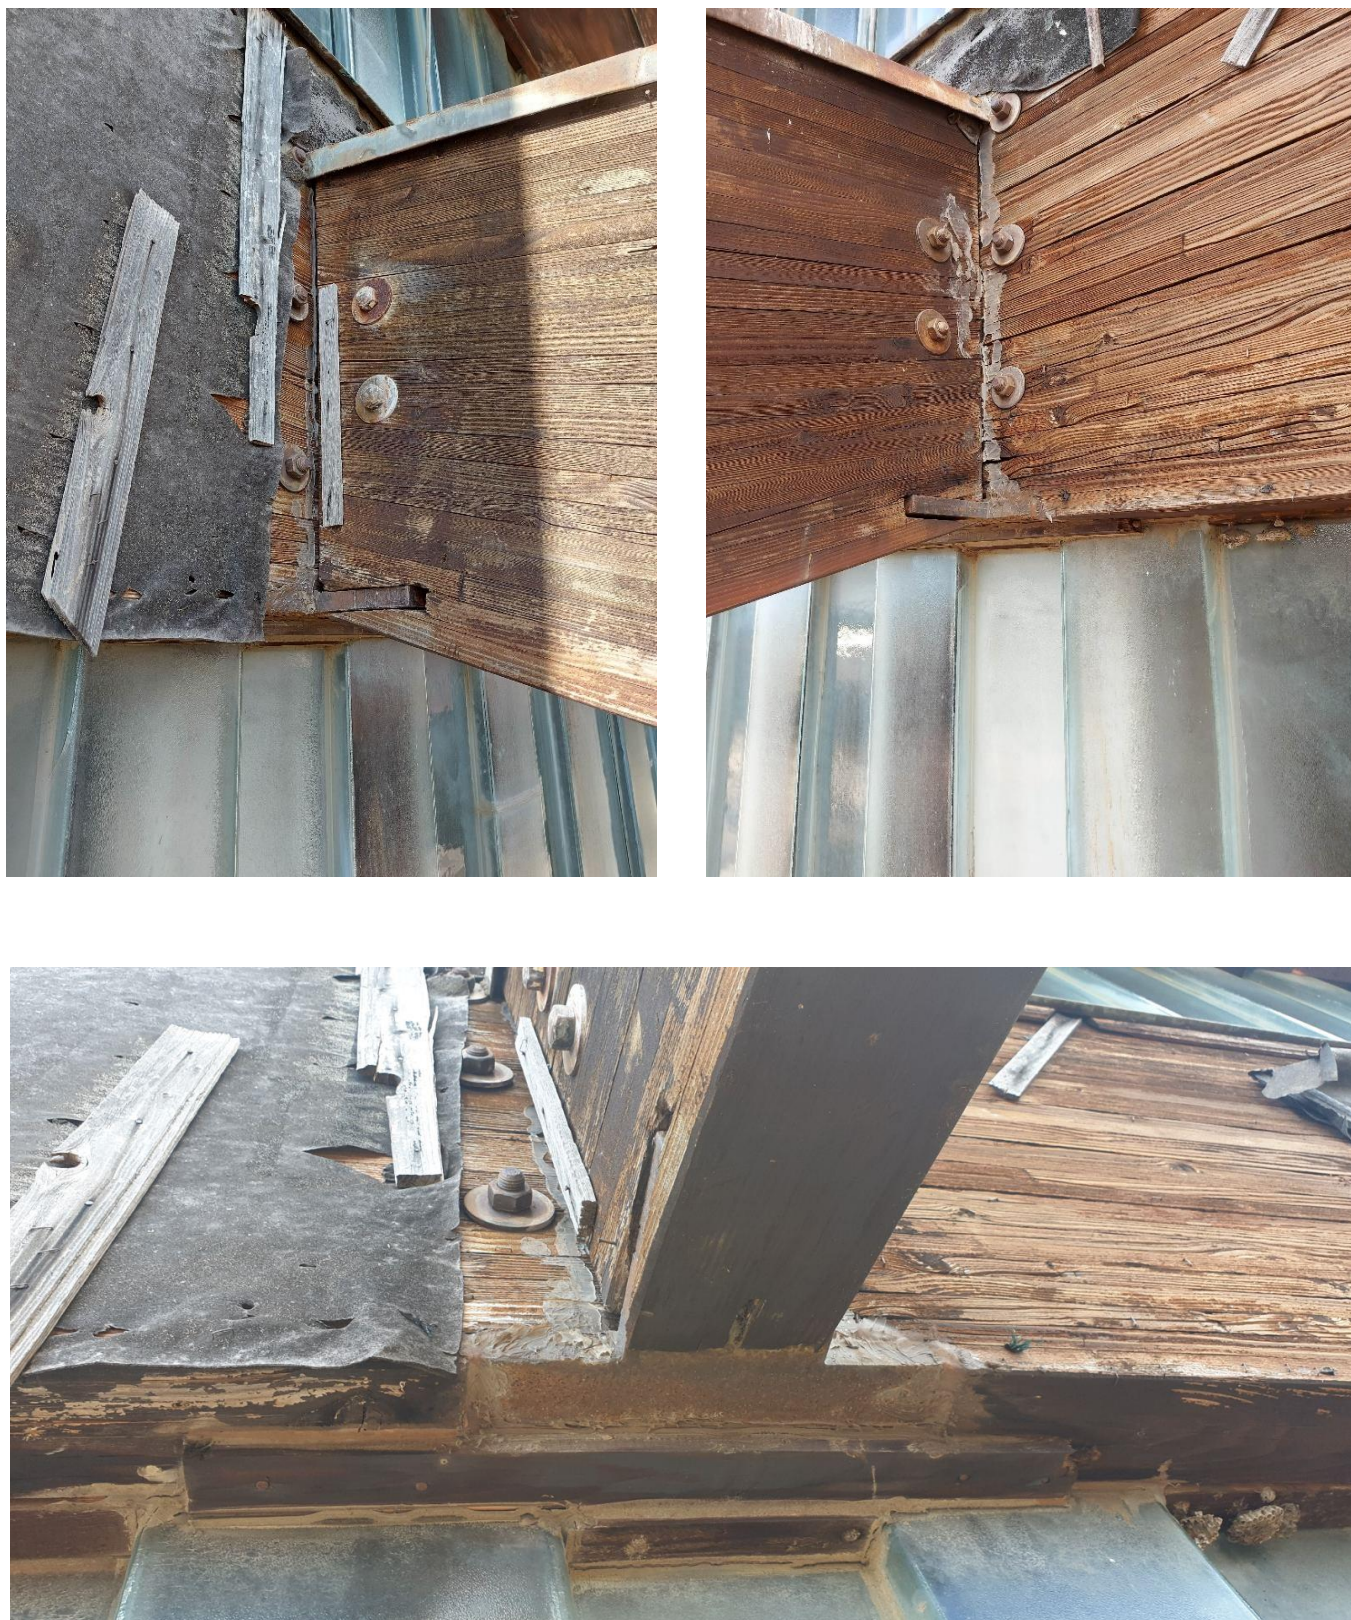
*Slika 18.* Detalji veze glavnog nosača male sale i zidne podvlake velike sale, sa brojnim oštećenja drveta i korozijom čeličnih elemenata veze

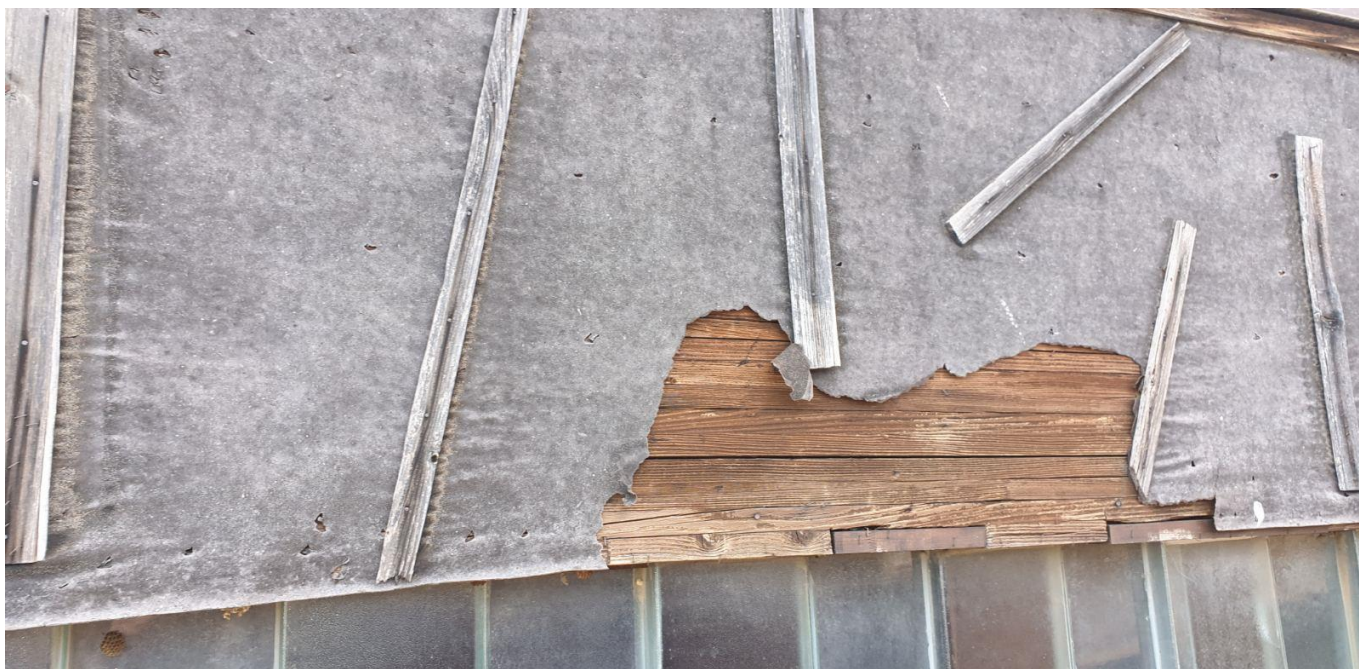
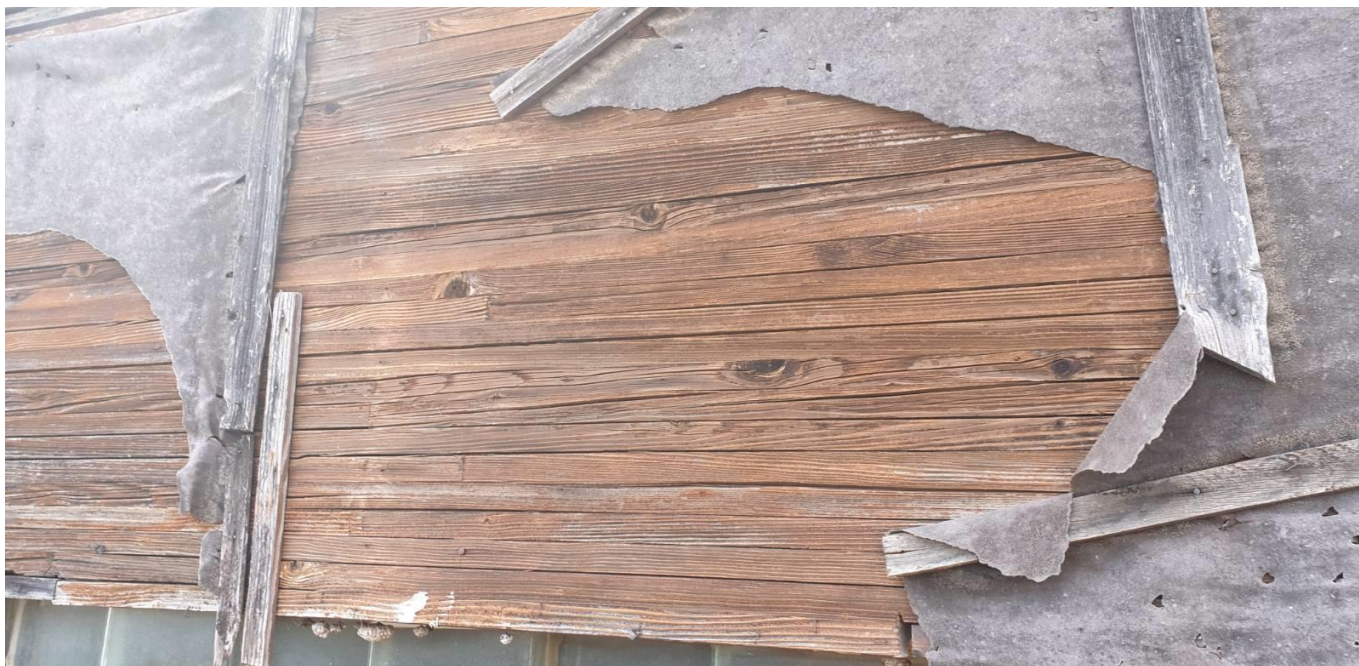
Slika 19. Neadekvatna zaštita zidne podvlake velike sale ter-hartijom

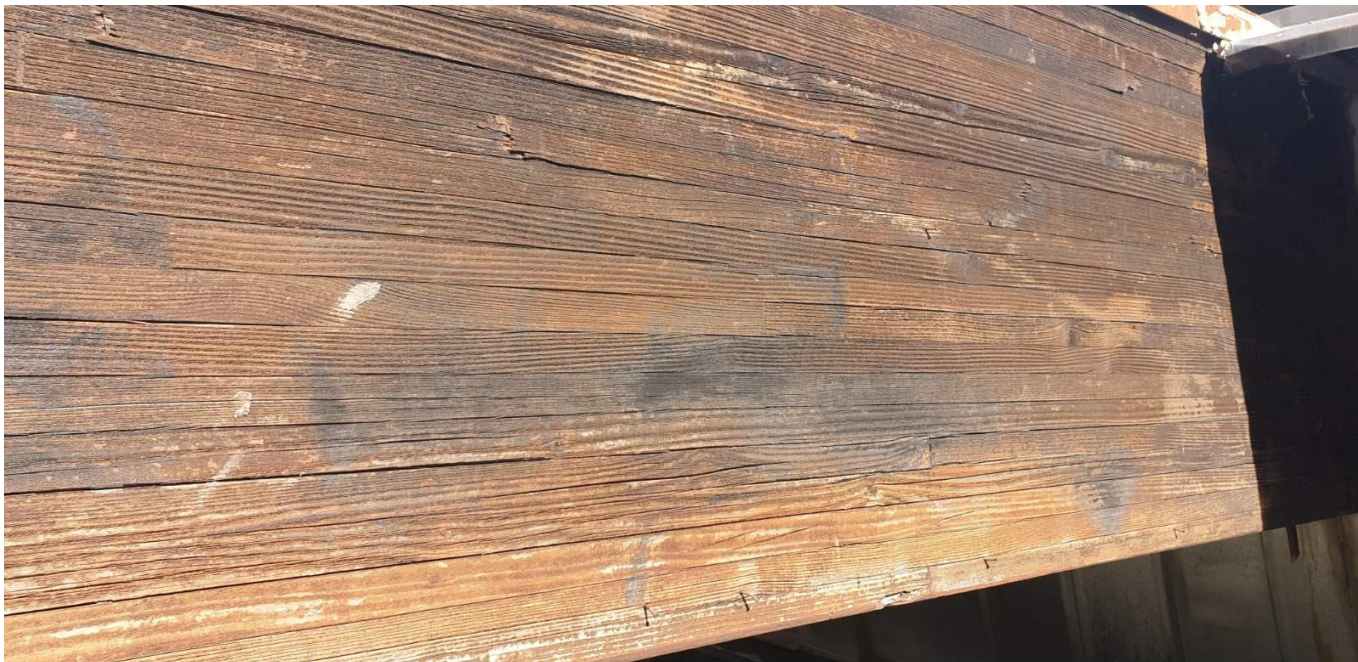
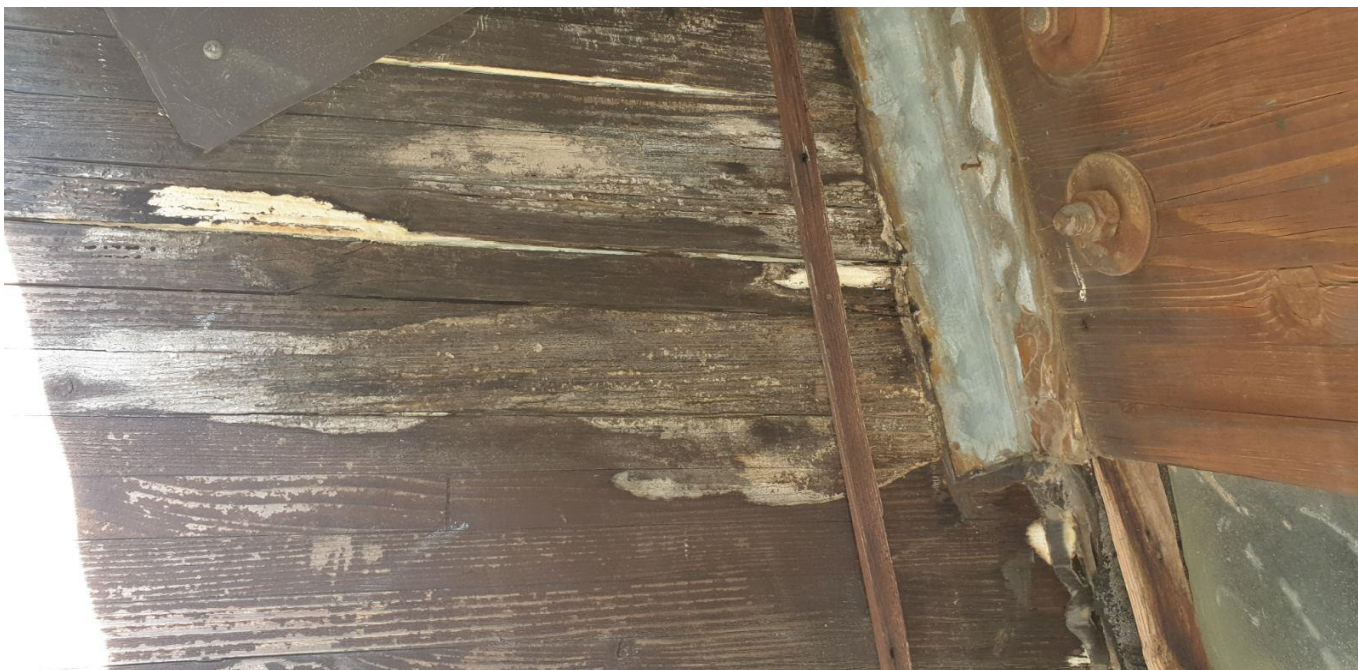
*Slika 20. Promjene boje, kao prvi znaci početne faze truljenja drveta  
a/ zidne podvlake velike sale, b/ glavnog nosača male sale*

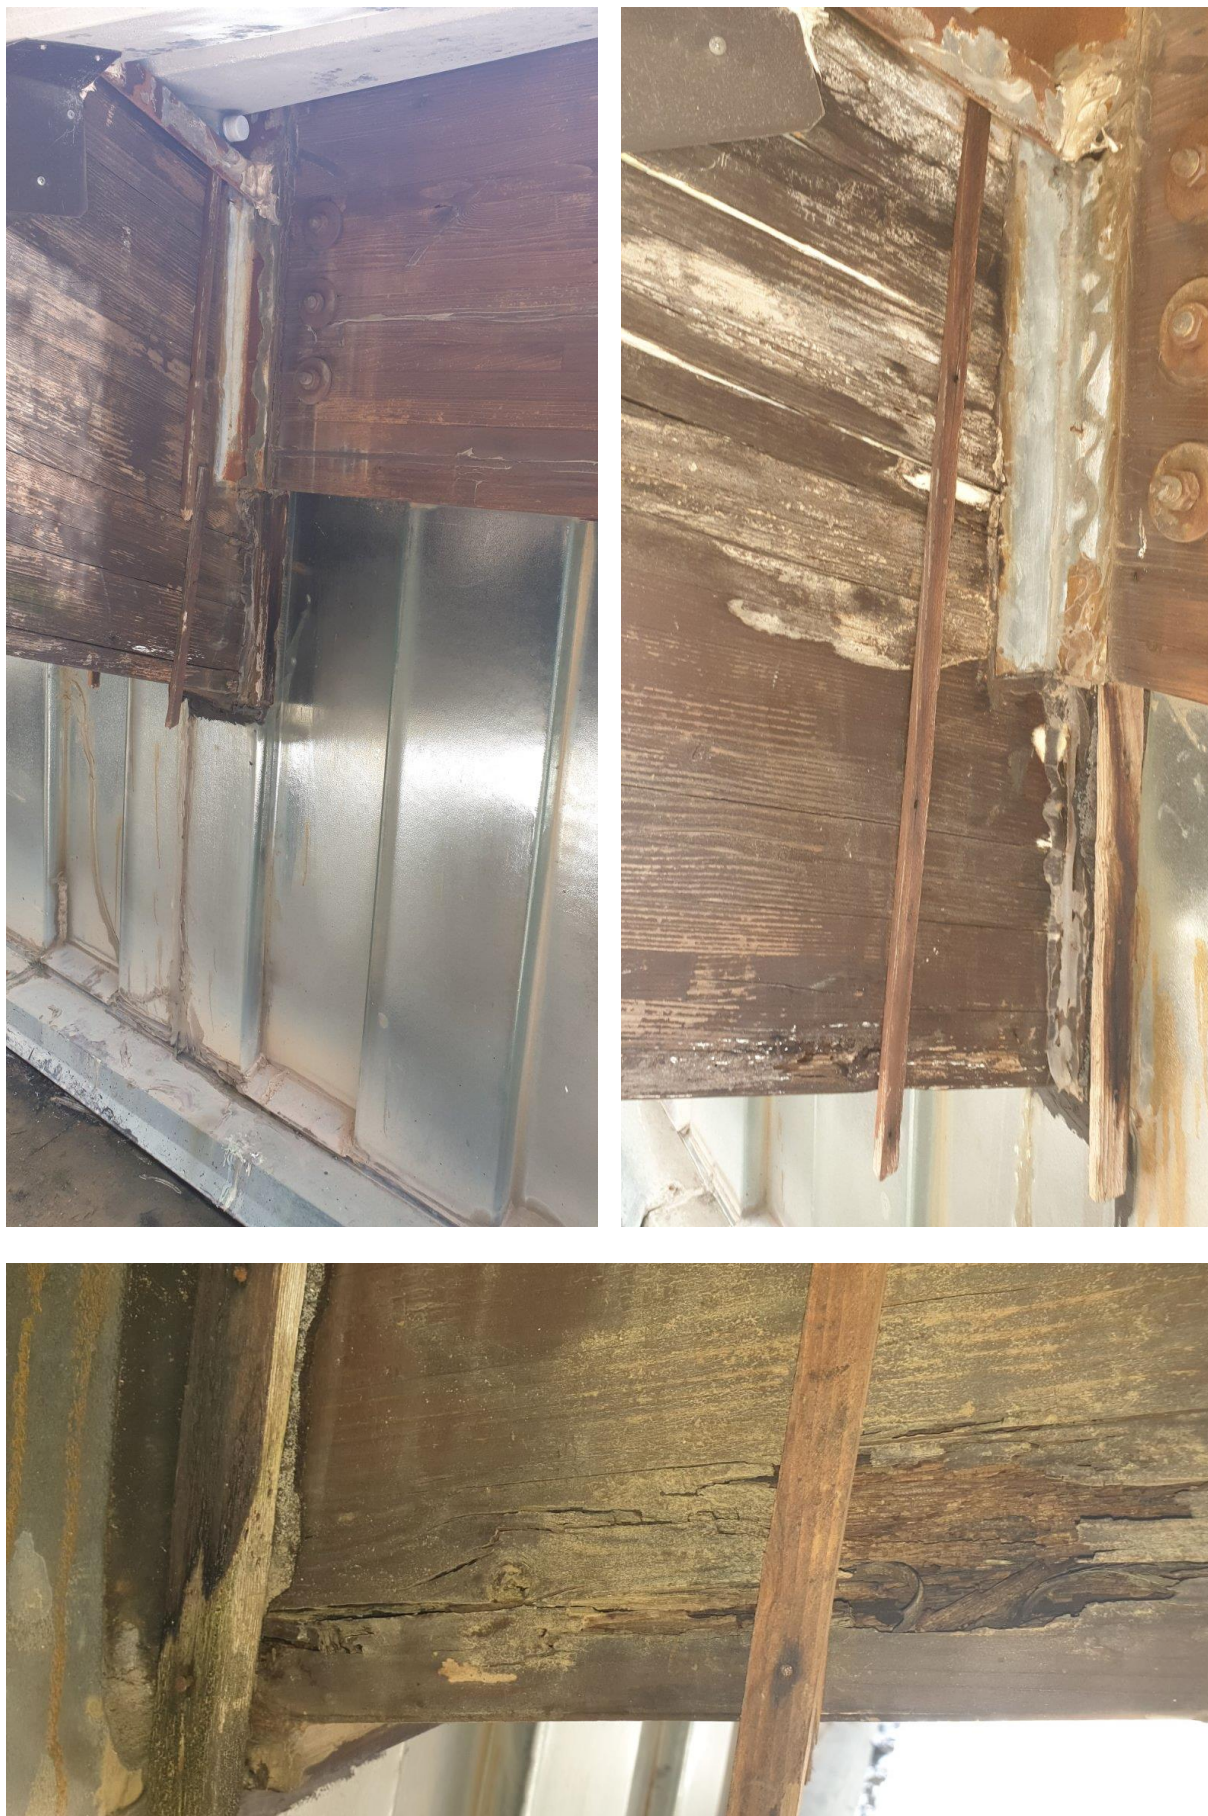
Slika 21-1. Oštećenja drveta vanjskog dijela glavnog nosača male sale (u otvorenoj krovnoj niši) na mjestu njegovog prodora kroz staklenu zidnu stijenu male sale

Stepen oštećenja je izuzetno visok, uljed čega lako može doći do gubitka nosivosti konstrukcije. U ovom dijelu objekta **postojeću drvenu konstrukciju treba ukloniti i zamijeniti novom konstrukcijom**.

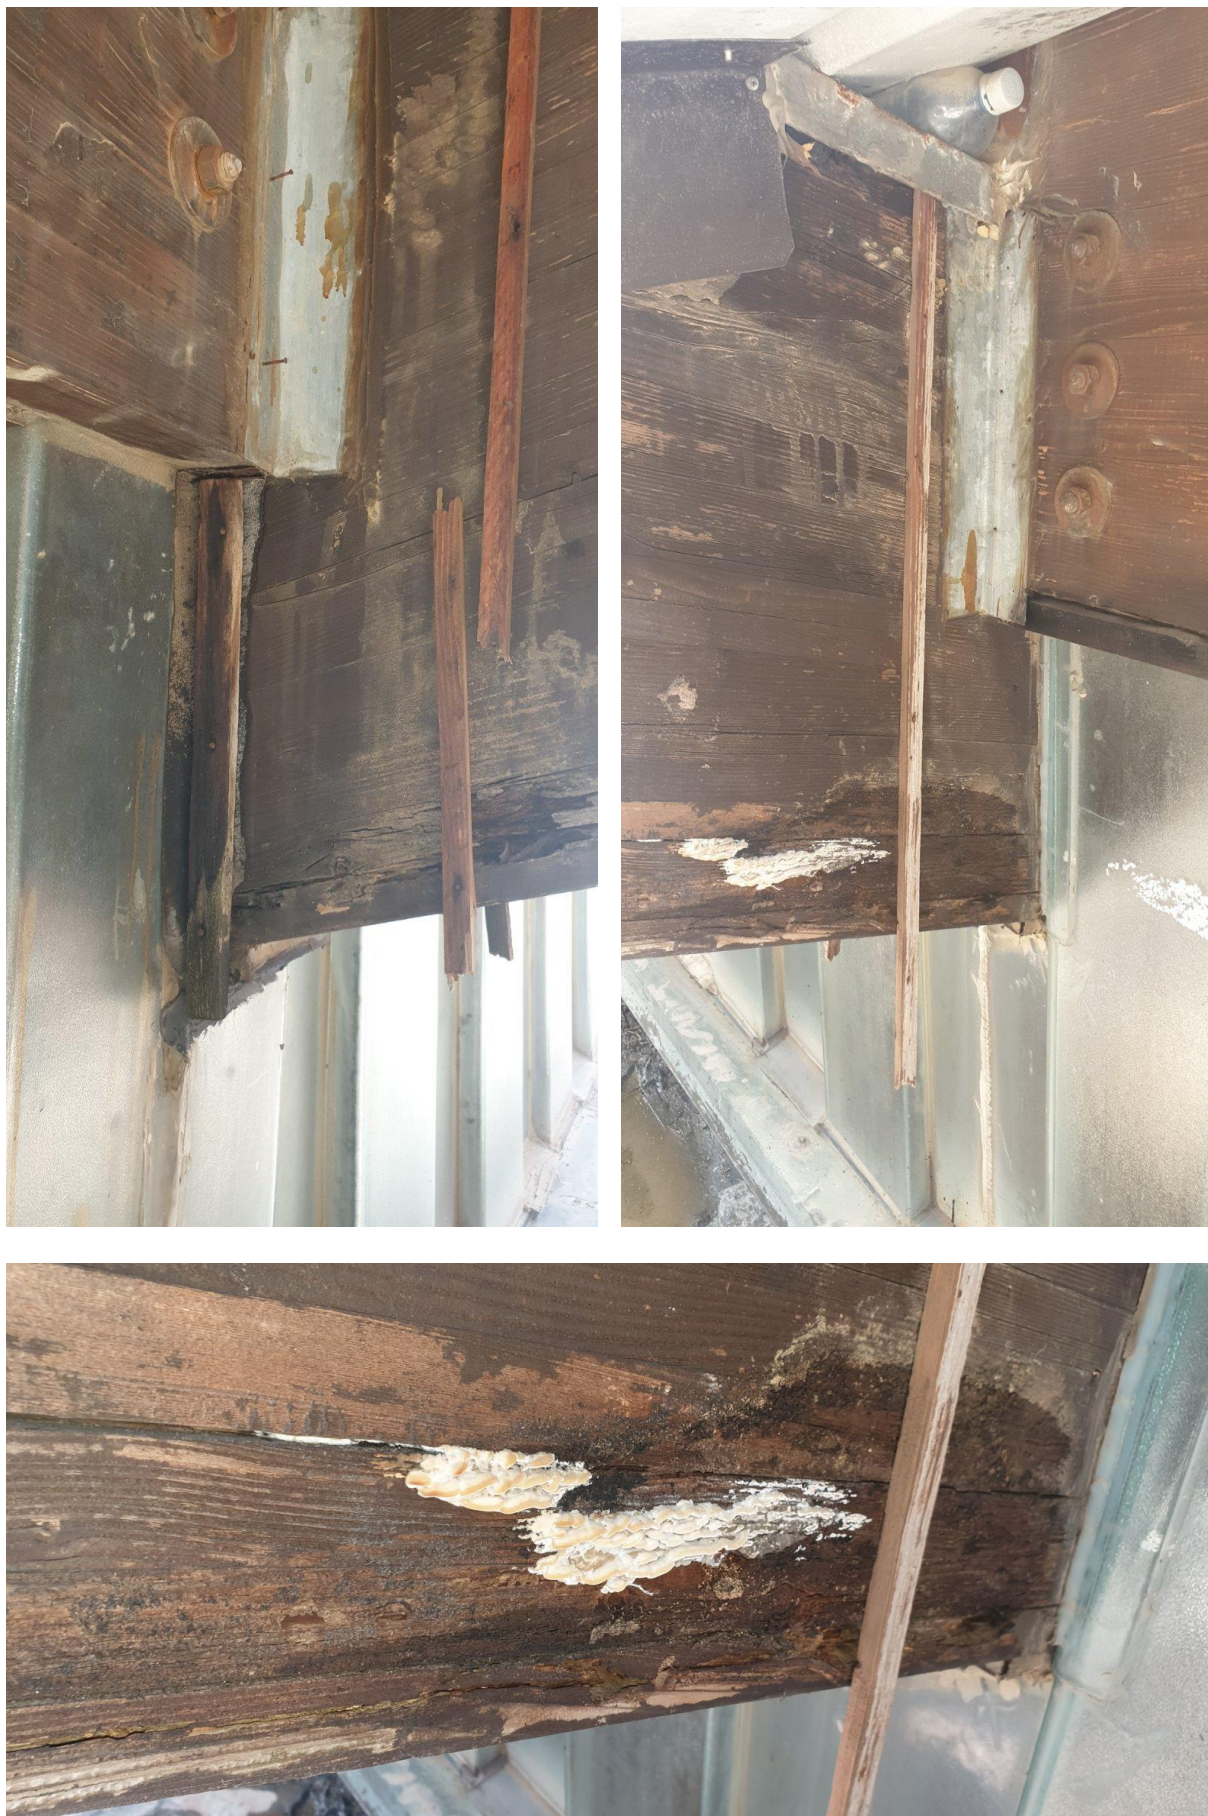
Slika 21-2. Oštećenja drveta vanjskog dijela glavnog nosača male sale (u otvorenoj krovnoj niši) na mjestu njegovog prodora kroz staklenu zidnu stijenu male sale

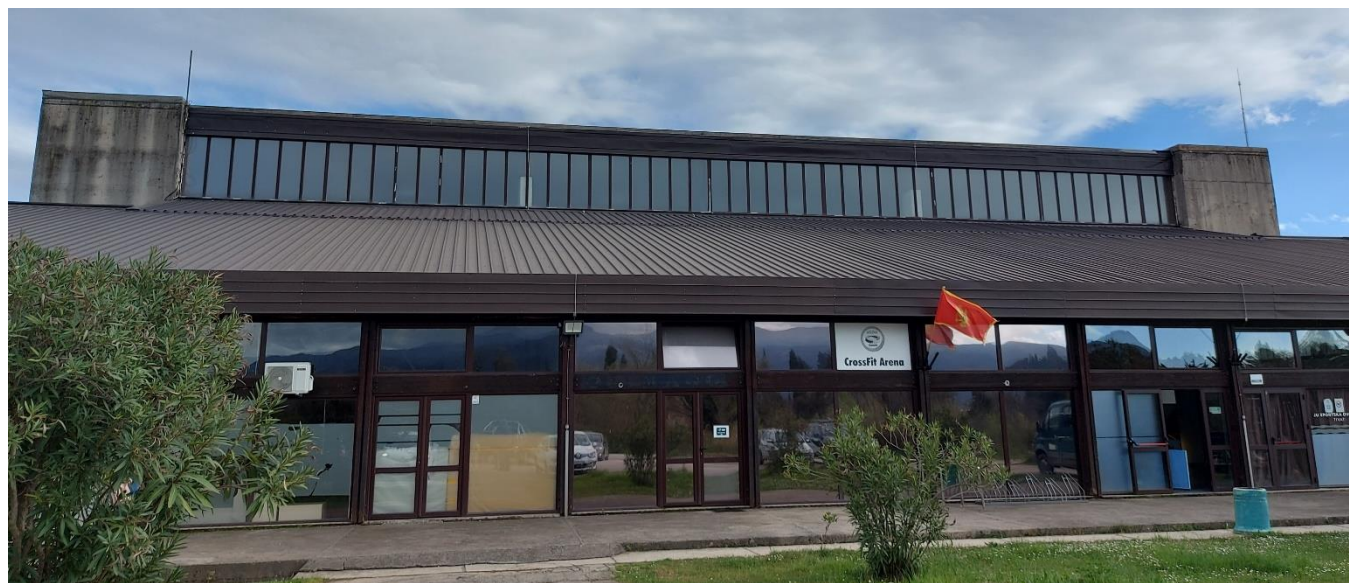
S obzirom da je ranijim zatvaranjem krovne niše između ulaznog hola i velike sale (Slika 1), koje je realizovano prije Ekspertize iz 2013. godine, riješen problem prokišnjavanja krova u ovom dijelu objekta, novim pregledom konstrukcije (mart 2024. god) nije uočena eskalacija ranije evidentiranih problema u unutrašnjosti objekta. Međutim, sva ranije primijećena oštećenja drvene konstrukcije fasadnog zida (Slika 22) su intenzivirana tokom prethodne decenije, Slike 23-25.

Slika 22. Fasadni (ulazni) zid ulaznog hola

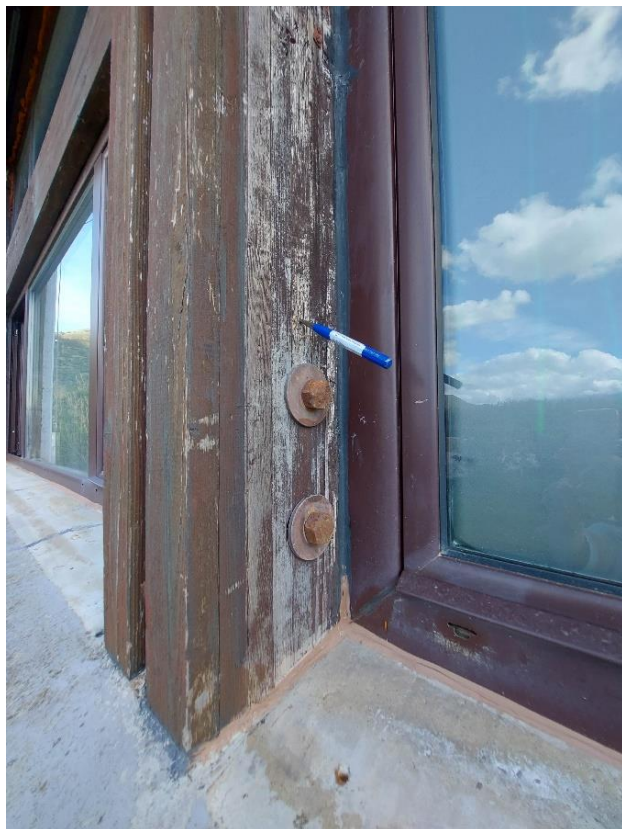
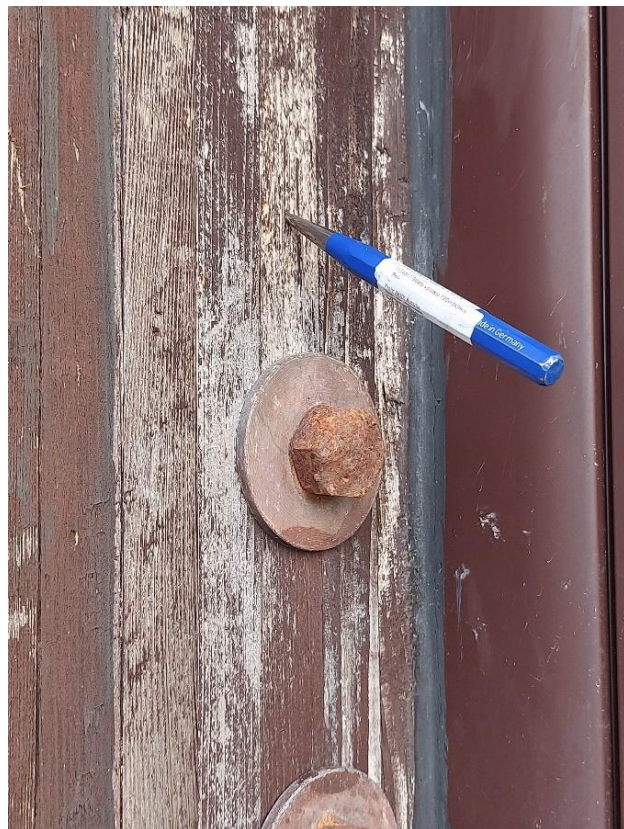
Debelo šilo (3-4 mm) prodire u drvo fasadnih stubova po 5-6 mm (Slika 23).

Slika 23. Proba šilom – fasadni stub u ulaznom holu

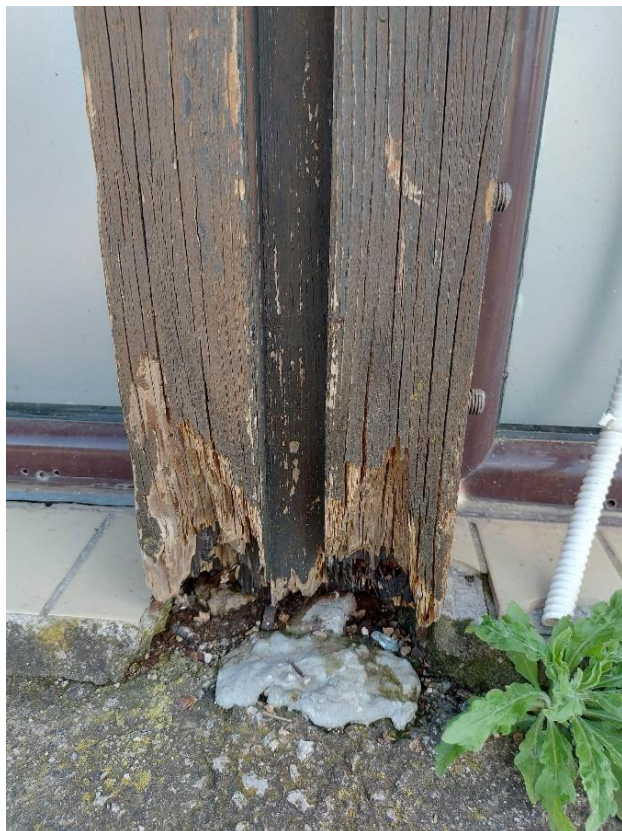
Slika 24-1. Oštećenja drveta fasadnih stubova ulaznog hola
