# «V PROJEKT»d.o.o. Nikšić

## ***IZVJEŠTAJ O TRENUTNOM STANJU KROVNE KONSTRUKCIJE OBJEKTA SPORTSKA DVORANA "ŽUPA" U TIVTU***

Nikšić, april 2024. god.

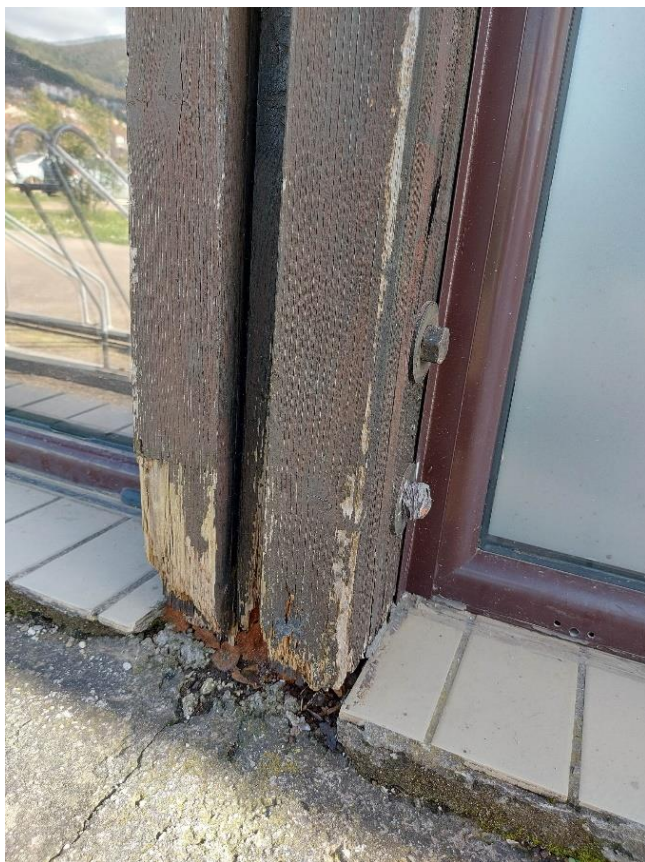
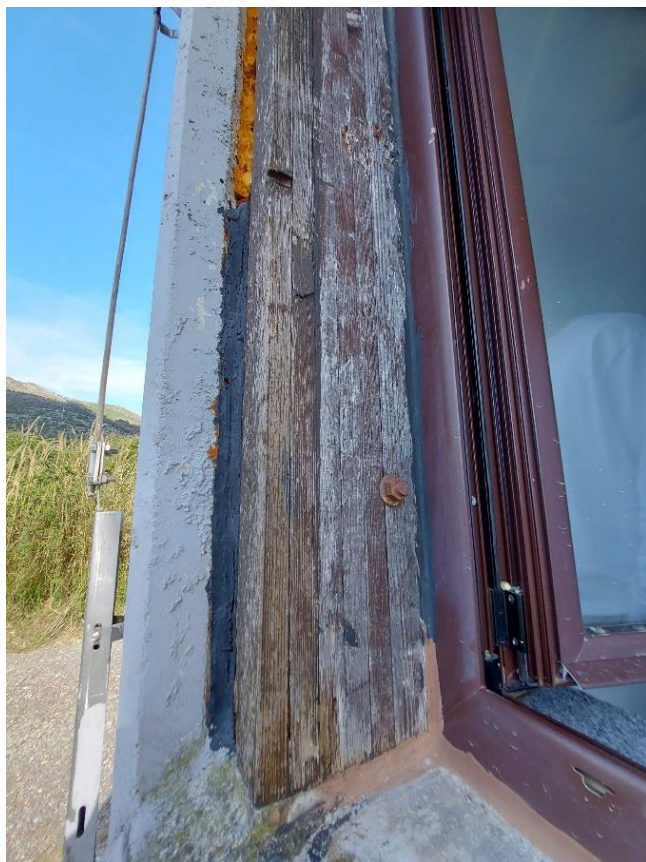
S obzirom da je ranijim zatvaranjem krovne niše između ulaznog hola i velike sale (Slika 1), koje je realizovano prije Ekspertize iz 2013. godine, riješen problem prokišnjavanja krova u ovom dijelu objekta, novim pregledom konstrukcije (mart 2024. god) nije uočena eskalacija ranije evidentiranih problema u unutrašnjosti objekta. Međutim, sva ranije primijećena oštećenja drvene konstrukcije fasadnog zida (Slika 22) su intenzivirana tokom prethodne decenije, Slike 23-25.

Slika 24-2. Oštećenja drveta fasadnih stubova ulaznog hola

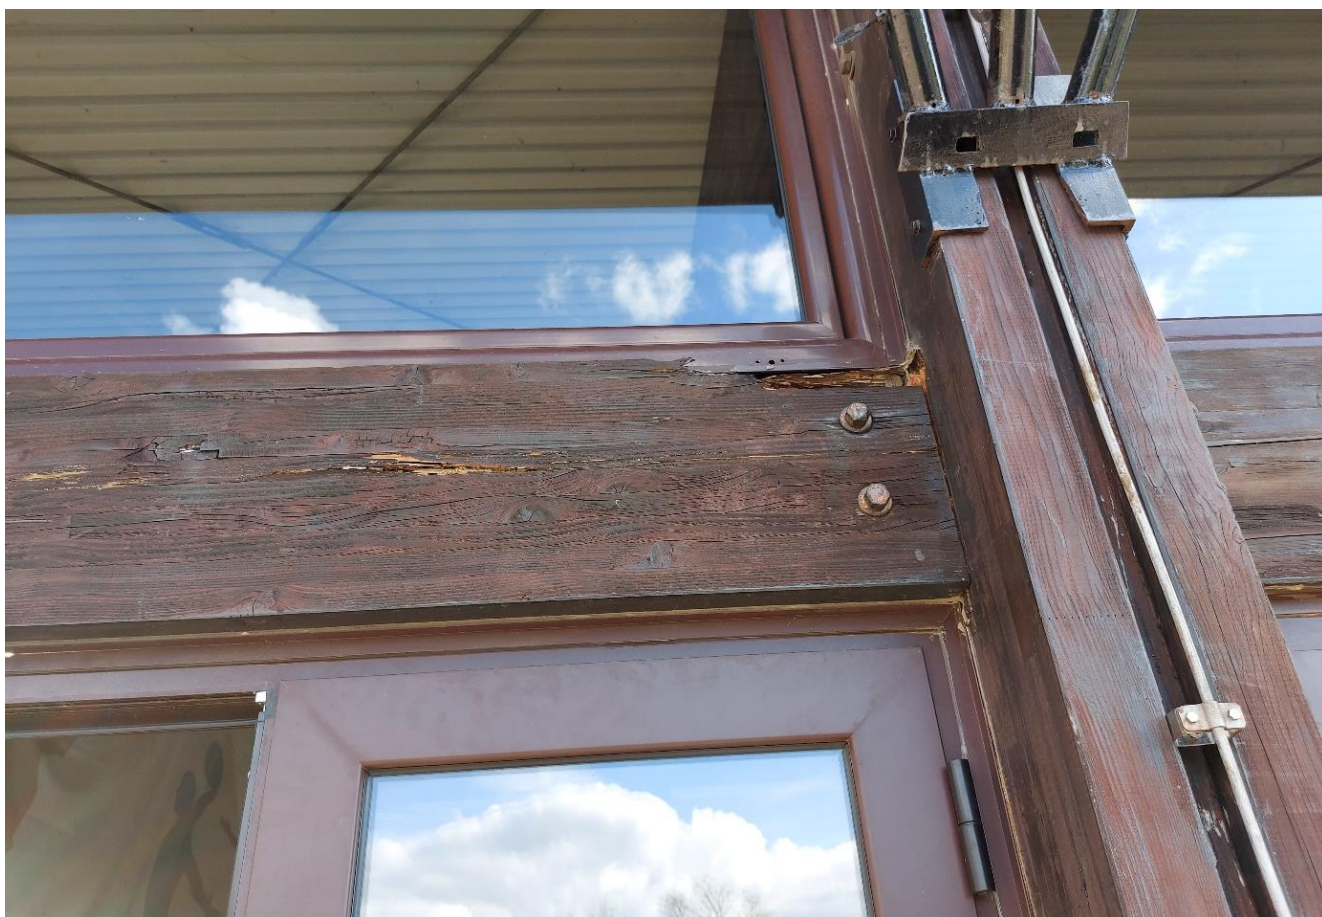
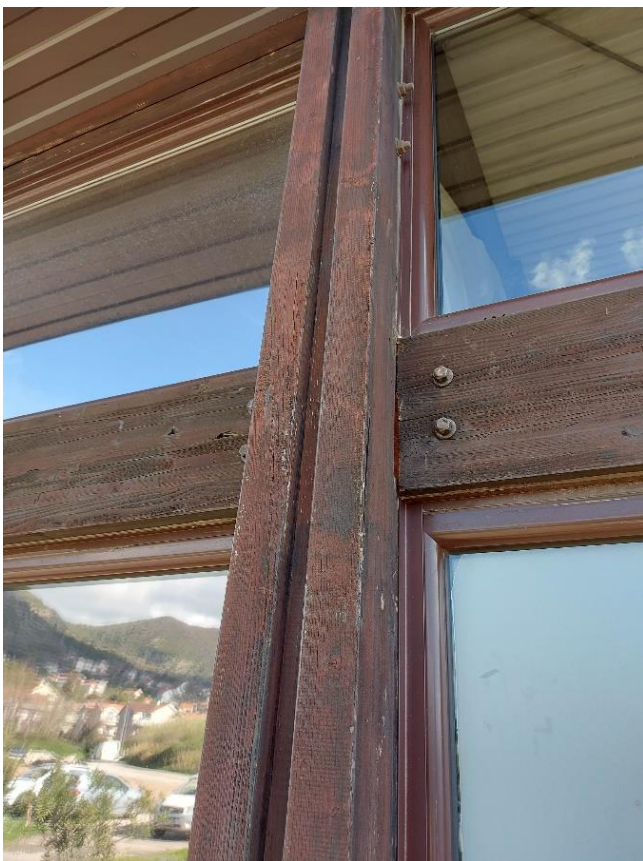
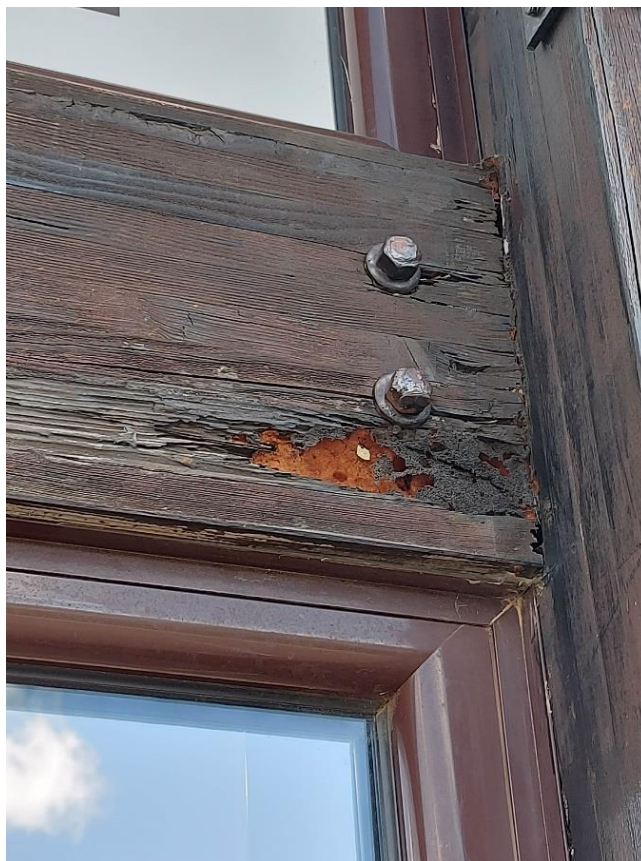
Slika 25-1. Oštećenja drveta fasadnih greda ulaznog hola

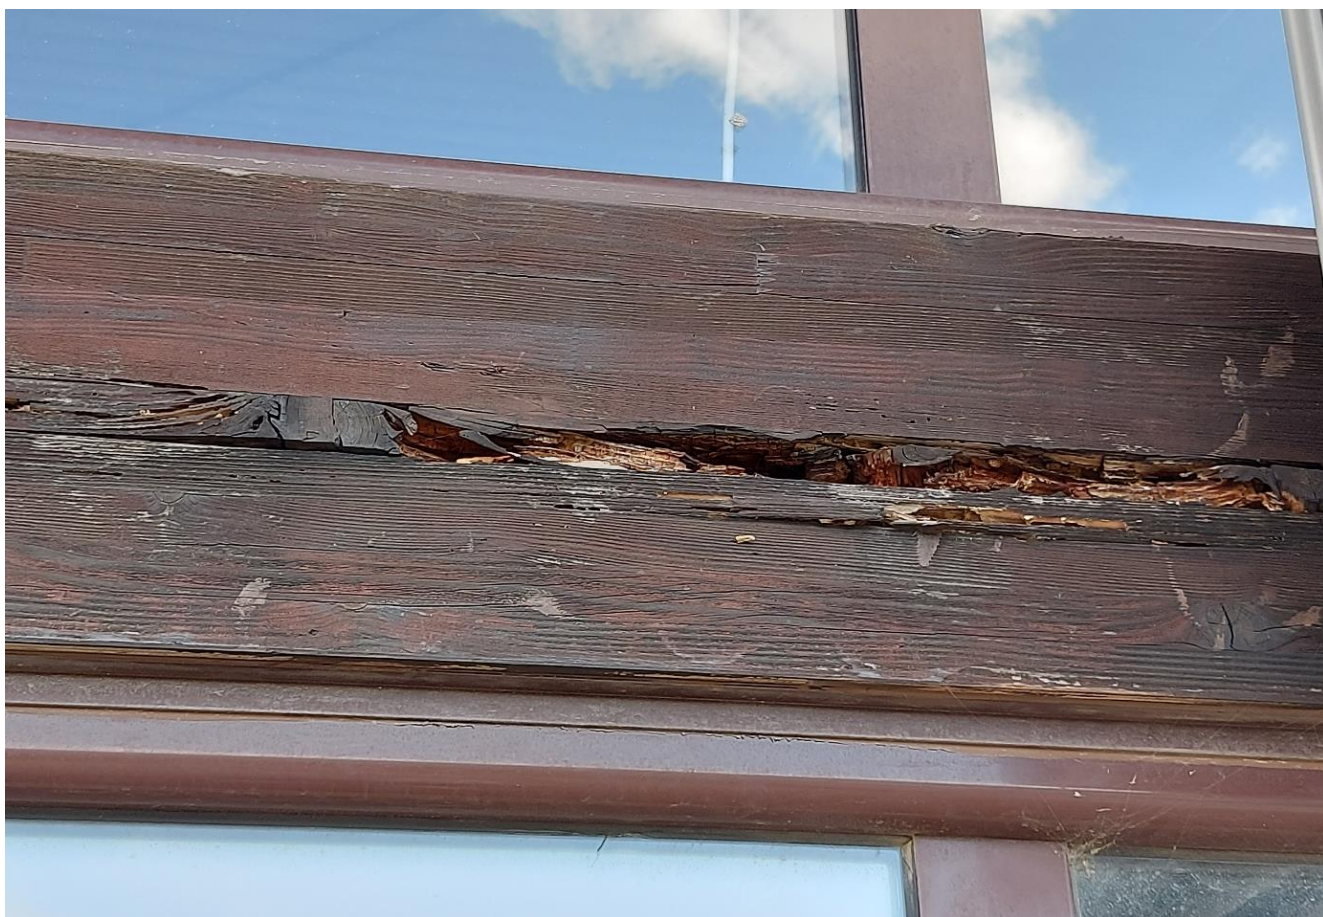
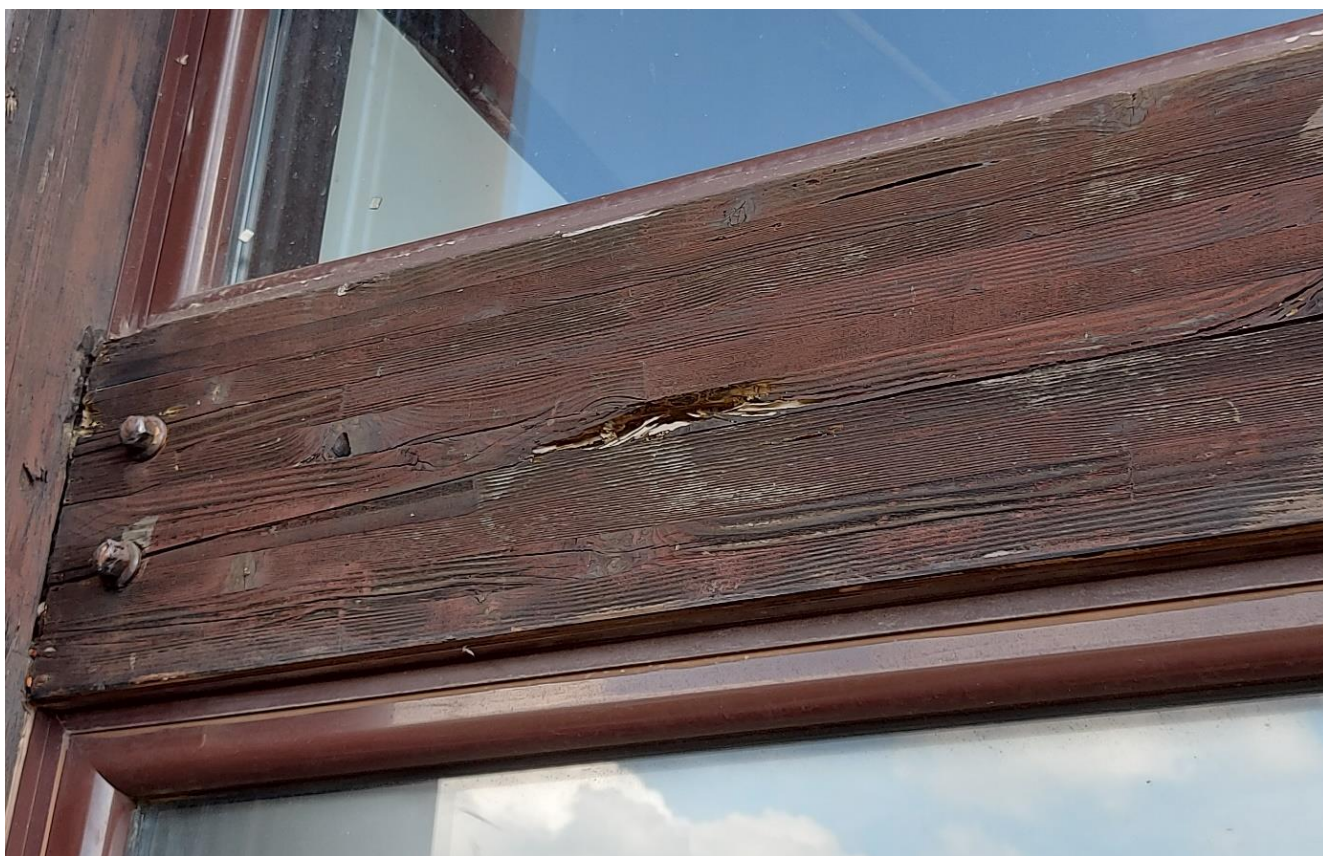
Slika 25-2. Oštećenja drveta fasadnih greda ulaznog hola

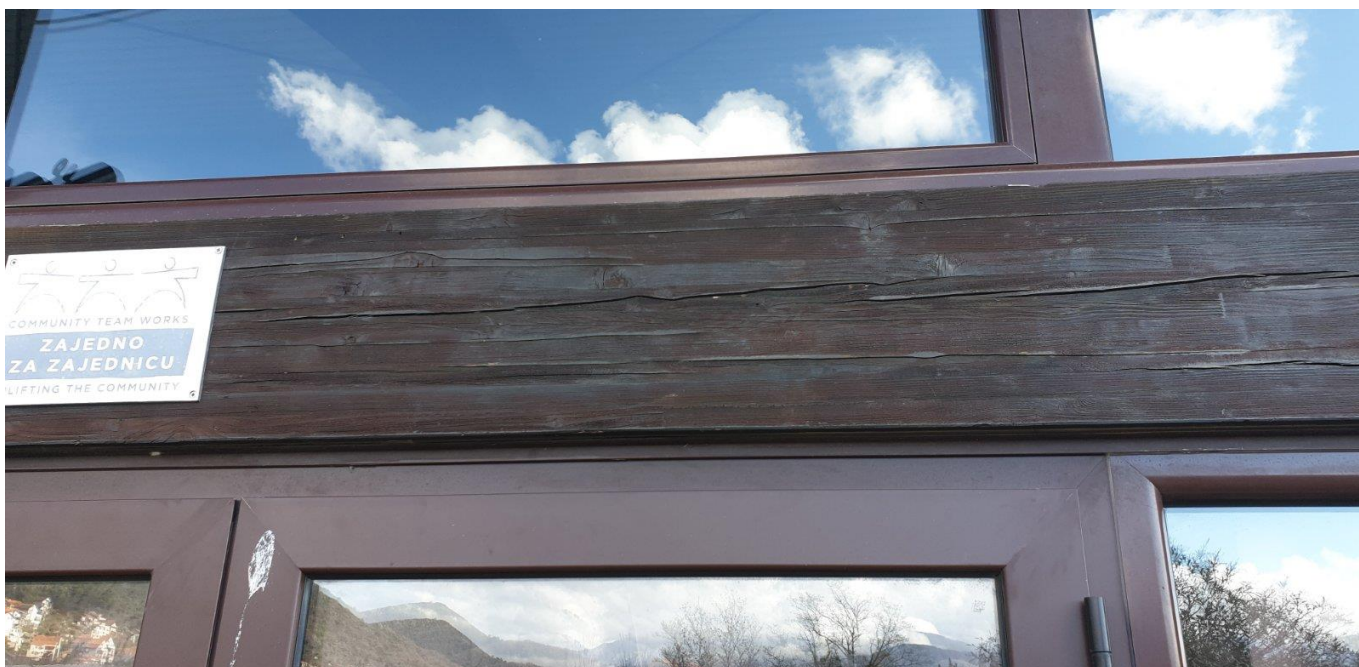
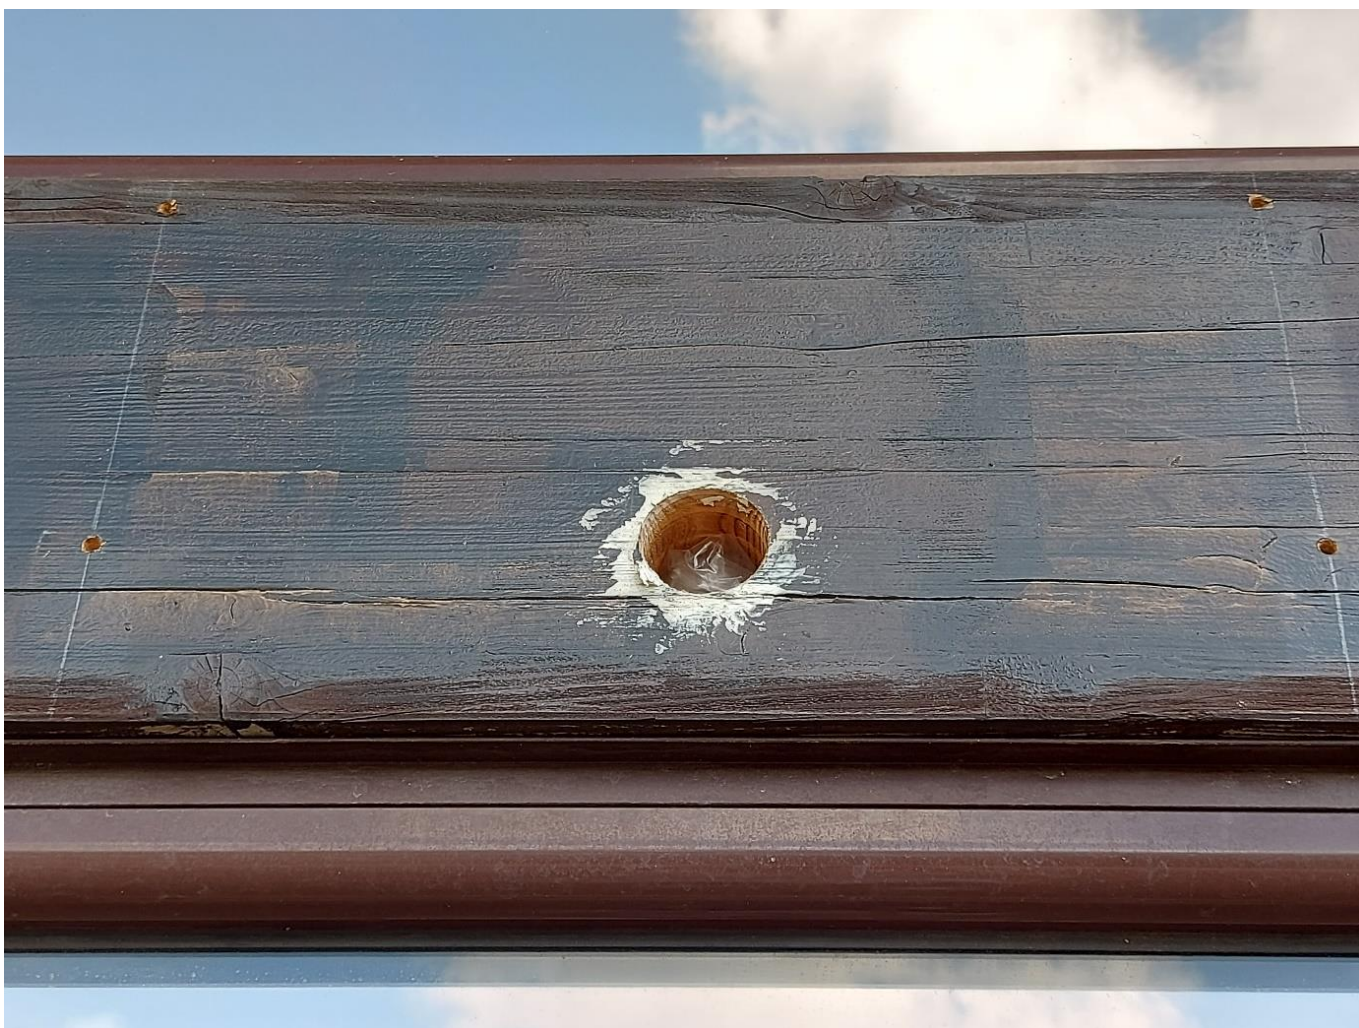
Slika 25-3. Oštećenja drveta fasadnih greda ulaznog hola

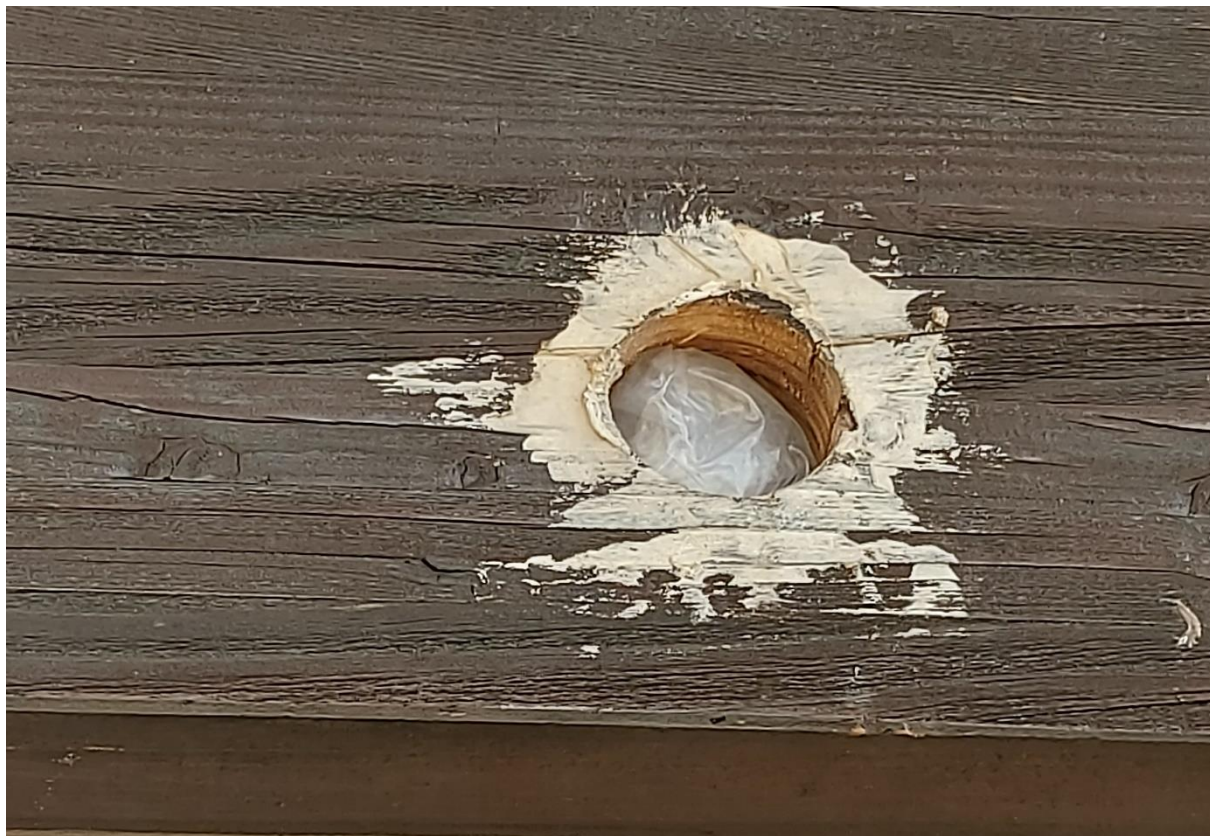
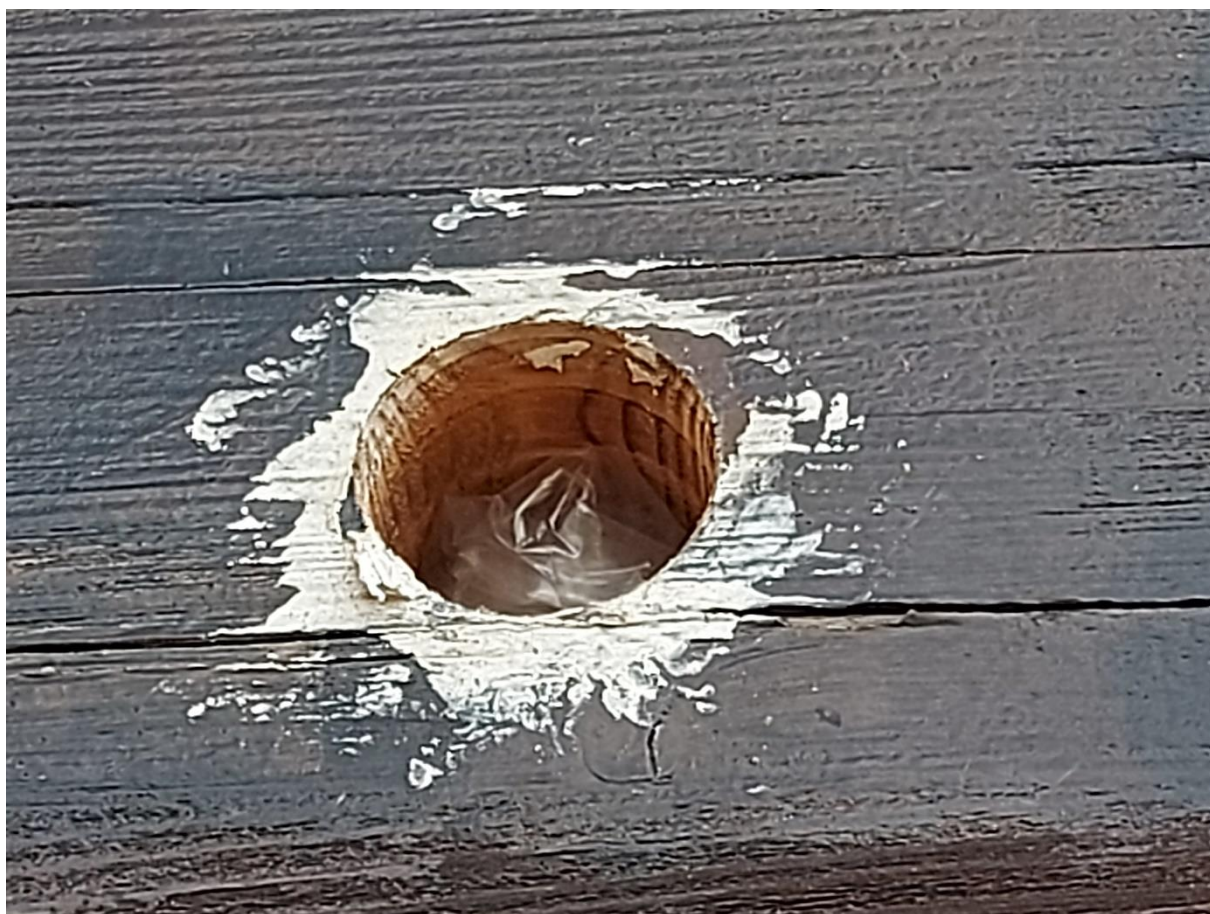
Osim oštećenja usljed atmosferskih uslova, koja su propagirala tokom vremena, prisutna su i fizička/mehanička oštećenja usljed instalacionih radova na objektu, koji su ostali nedovršeni, odnosno oštećenja (tj. rupe u drvenoj konstrukciji) nisu sanirana, Slika 26. Ove rupe omogućavaju uvid u unutrašnjost fasadnih greda, te zaključak da je materijal u unutrašnjosti nosača još uvijek zdrav. Međutim, ukoliko se ne reaguje pravovremenim i valjanim zatvaranjem, brzo će doći do promjena u materijalu.

Slika 26. Rupe od instalacionih prodora u fasadnim gredama ulaznog hola
