## **TEKSTUALNI I GRAFIČKI DIO**

Elaborat uređenja terena oko temelja dalekovodnih stubova, DV 110 kV EVP Trebješica-Autoput 2 (Mateševo) „Ulaz“ i DV 110 kV Autoput 2 (Mateševo)-Andrijevića „Izlaz“ (u daljem tekstu: Elaborat) nastao je kao potreba upravljača ovom infrastrukturom, »CRNOGORSKOG ELEKTROPRENOSNOG SISTEMA« AD Podgorica, za sagledavanjem stanja terena oko stubova predmetnog dalekovoda i definisanja tehničkih rješenja sanacije u slučajevima kada teren oko temelja ne odgovara tehničkim uslovima ili je izložen eroziji.

## II DALEKOVOD »ULAZ« - Tehnički opis uočenih nedostataka i mjera sanacije

### III DALEKOVOD »IZLAZ« - Tehnički opis uočenih nedostataka i mjera sanacije

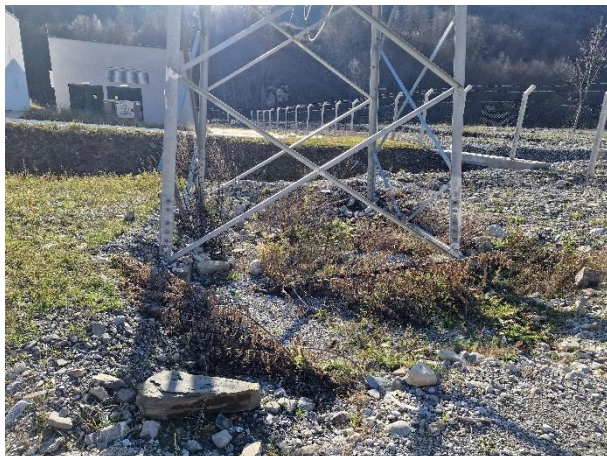
### STUB 1

Naknadnim nasipanjem, vjerovatno za potrebe planiranja terena, temelji stuba su zatrpani. Potrebno isplanirati teren oko stuba na način što će se nivo terena oko temeljnih stopa spustiti na oko 20 cm od vrha temelja, na način prikazan u grafičkim priložima. Nije potrebno izvođenje posebnih potpornih konstrukcija, ni drenažnih kanala. Planiranjem terena prema datom rješenju, površinska voda se usmjerava ka susjednom kanalu.

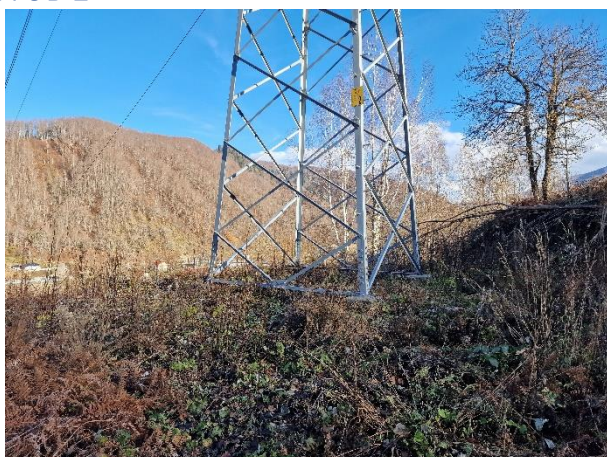
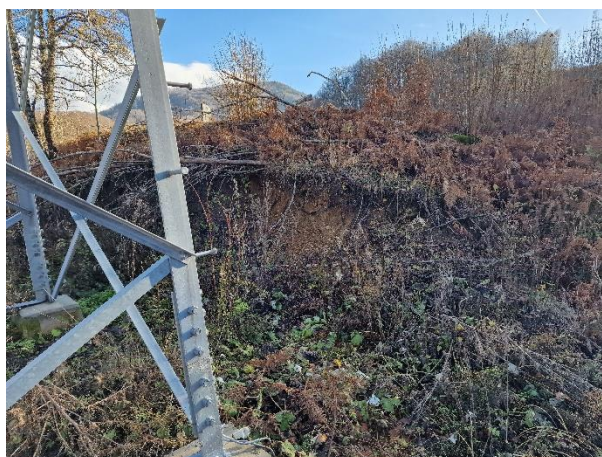
### STUB 2

Zona temelja stuba je neporemećena. Niska vegetacija sprječava eroziju. Preporučuje se zadržavanje postojećeg stanja.

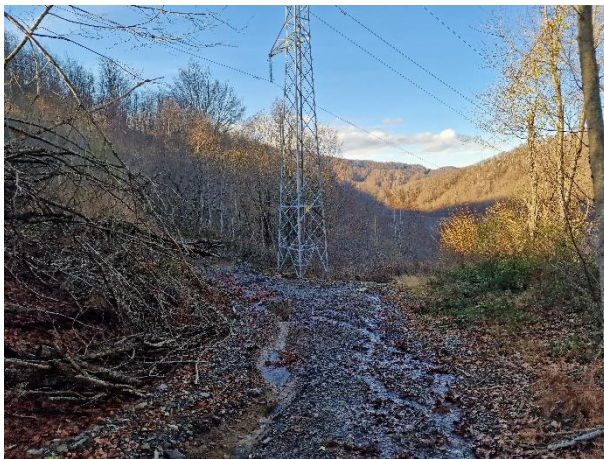
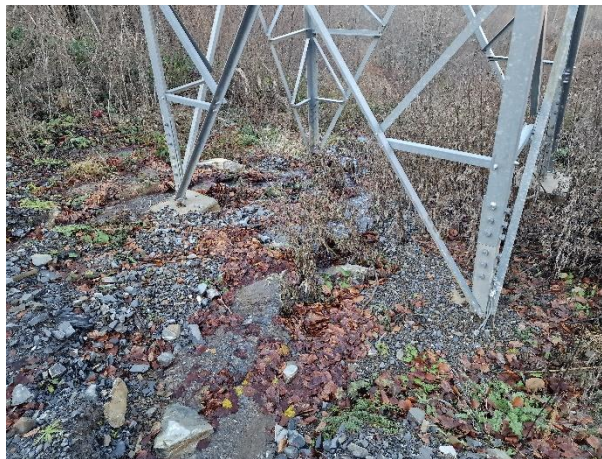
**STUB 3**

Temeljne stope su zatrpane. Erozija terena između temeljnih stopa se javlja kao nastavak jaružanja pristupnog puta. Potrebno isplanirati teren oko stuba na način što će se nivo terena oko temeljnih stopa spustiti na oko 20 cm od vrha temelja, na način prikazan u grafičkim prilogima. Prije planiranja terena izvodi se armiranobetonski zid. Detalji za izvođenje zida dati su u grafičkim prilogima. Zid je projektovan sa visinom od 50 cm iznad postojećeg / projektovanog terena, sa funkcijom sprječavanja slivanja vode sa puta u zonu temelja stuba. Nakon završetka građenja zida, vrši se planiranje terena oko temelja stuba, tako da se teren uklanja do nivoa 20 cm ispod gornje ivice temelja. Nakon svih radova vrši se zatravljivanje planiranog terena.

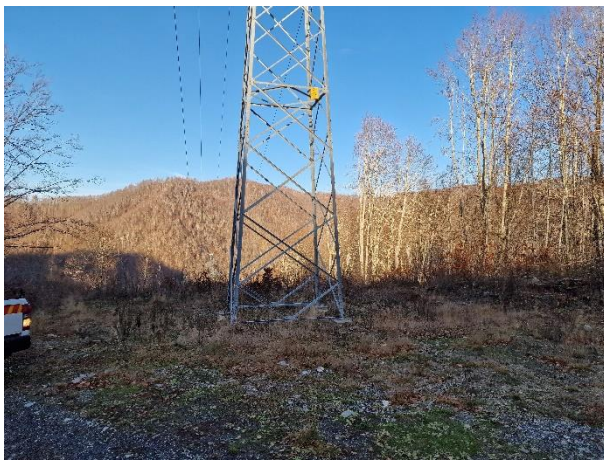
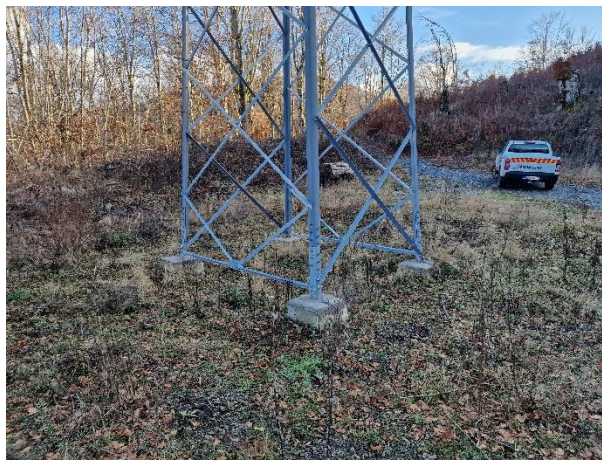
**STUB 4**

Zona temelja stuba je neporemećena. Niska vegetacija sprječava eroziju. Preporučuje se zadržavanje postojećeg stanja.

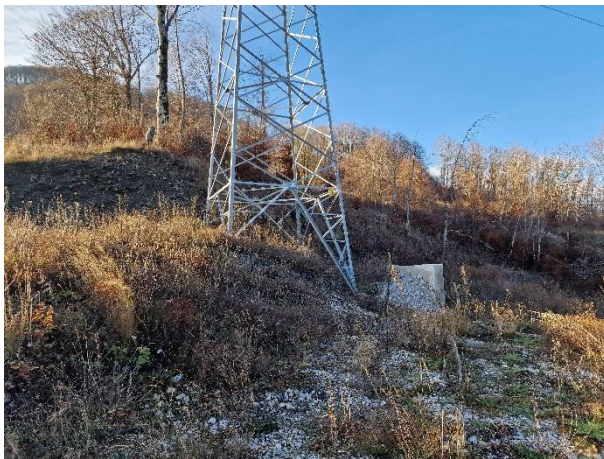
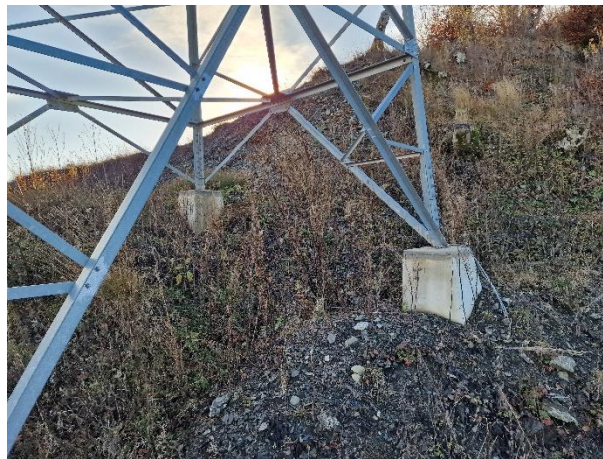
**STUB 5**

Tokom prthodnog izvođenja radova, oko temelja stuba neplanski je nabacan materijal. Ne postoje problemi s erozijom terena. Jedna temeljna stopa zasuta je više nego što je dozvoljeno. Potrebno je izvršiti planiranje terena na način da se isti spusti minimum 20 cm ispod krune temeljne stope. Nakon svih radova vrši se zatravljivanje planiranog terena.

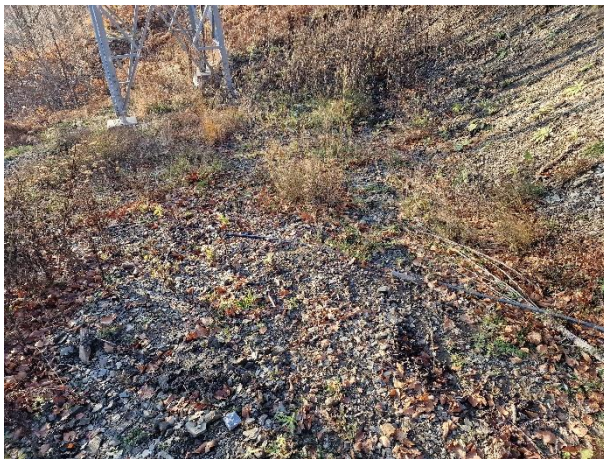
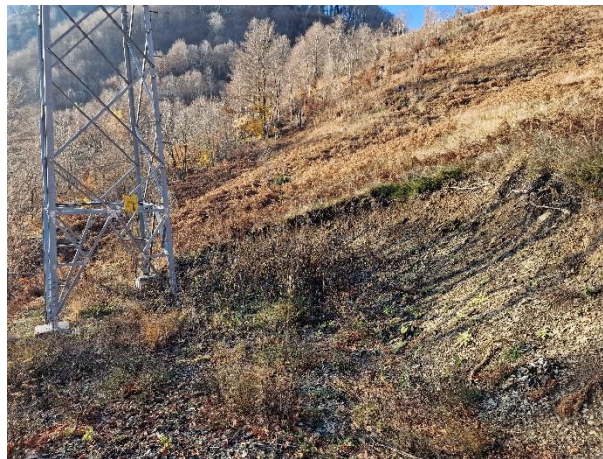
**STUB 6**

Oko temelja stuba formirana je vododerina. Temelji su djelimično zasuti materijalom. U grafičkim priložima prikazano je rješenje sprječavanja dotoka vode i materijala u zonu temelja izgradnjom armiranobetonskog zida. Zid je projektovan sa visinom od 50 cm iznad postojećeg / projektovanog terena prema prilaznom putu i kosini usjeka u kojem je izveden stub. Temeljne stope su djelimično zatrpane. Potrebno isplanirati teren oko stuba na način što će se nivo terena oko temeljnih stopa spustiti na oko 20 cm od vrha temelja. Planiranja terena izvodi se nakon završetka građenja armiranobetonskog zida. Detalji za izvođenje zida dati su u grafičkim priložima. Nakon svih radova vrši se zatravljivanje planiranog terena.

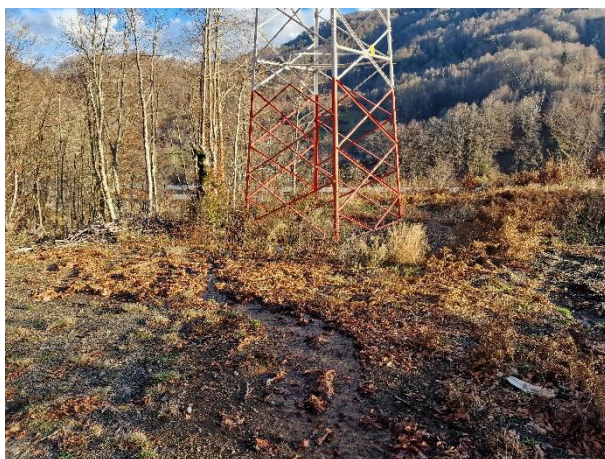
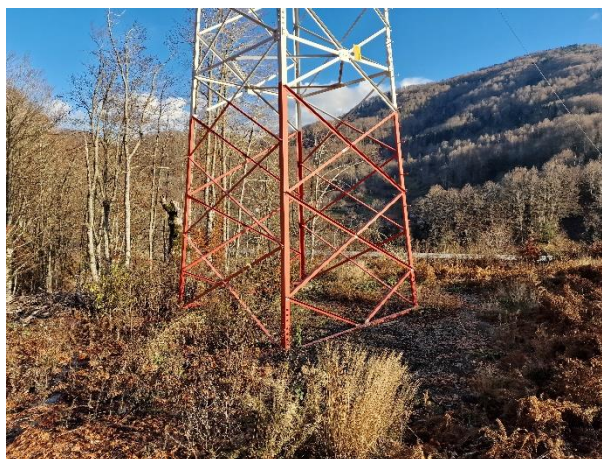
## STUB 7

Oko temelja stuba formirana je vododerina. Temelji su djelimično zasuti materijalom koji je zasićen vodom. U grafičkim prilogima prikazano je rješenje sprječavanja dotoka vode i materijala u zonu temelja izgradnjom armiranobetonskog zida. Zid je projektovan sa visinom od 50 cm iznad postojećeg / projektovanog terena prema prilaznom putu i kosini usjeka u kojem je izveden stub. Temeljne stope su djelimično zatrpane. Potrebno isplanirati teren oko stuba na način što će se nivo terena oko temeljnih stopa spustiti na oko 20 cm od vrha temelja. Planiranja terena izvodi se nakon završetka građenja armiranobetonskog zida. Detalji za izvođenje zidatati su u grafičkim prilogima. Nakon svih radova vrši se zatravljanje planiranog terena.

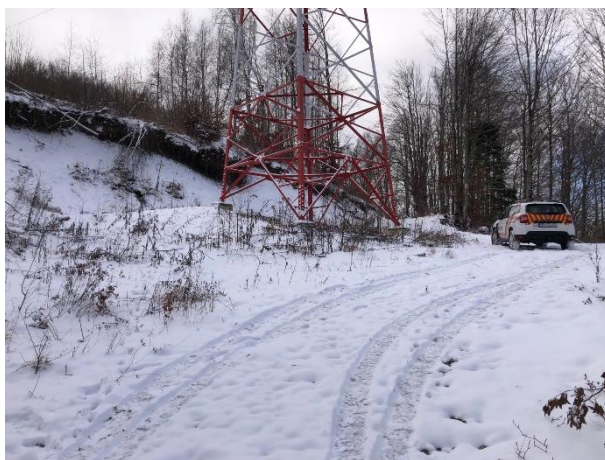
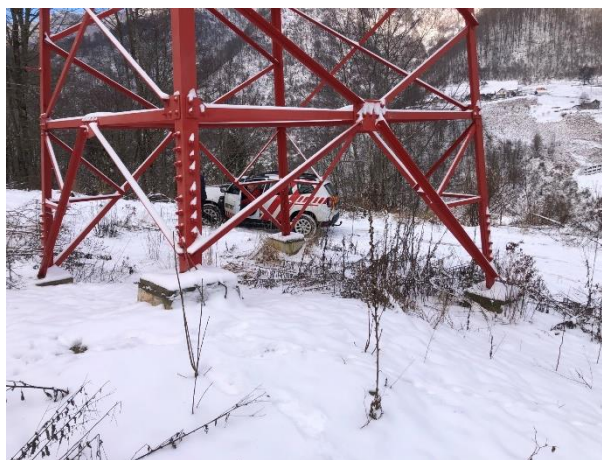
## STUB 8

Temelji stuba pozicionirani su iznad pristupnog puta, zbog čega je temelj zaštićen od većeg priliva vode. Kosina iznad stuba, visine oko 5 m, u nagibu 1.2:1, ne pokazuje znake nestabilnosti. Kao mjera zaštite stuba od erozije sa lica kosine projektovan je gabionski zid visine 1.0 m, dužine 6.0 m, između stuba i kosine. Detalji su dati u grafičkim prilogima. Druge intervencije nisu potrebne.

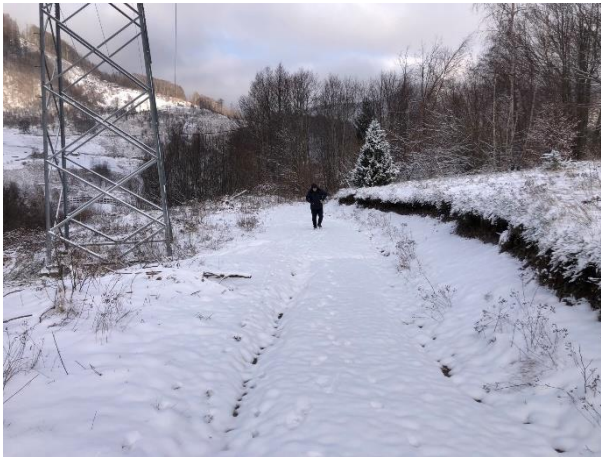
**STUB 9**

Temelji stuba pozicionirani su ispod pristupnog puta, međutim nagib puta čini da se voda koja otiče putem ne sliva ka temeljima stuba i ne stvara eroziju. Vrhovi temelja su dovoljno iznad površine postojećeg terena. Intervencije nisu potrebne.

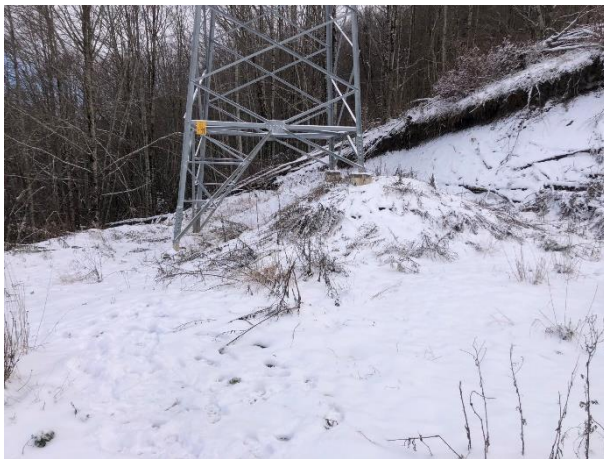
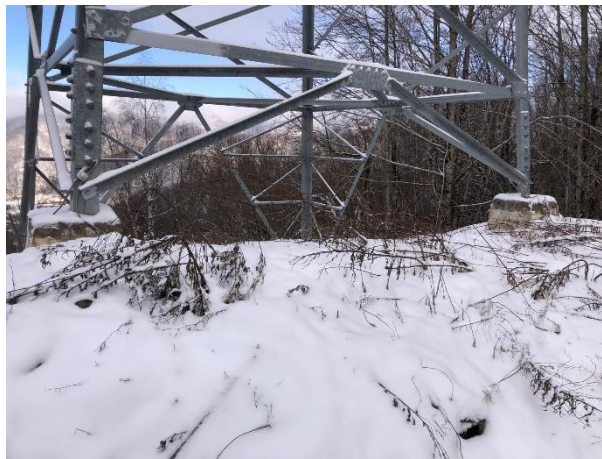
## STUB 11

Temelj je konfiguracijom terena zaštićen od većeg priliva vode. Kosina zasjeka iznad stuba, visine oko 5 m, u nagibu 1:1, ne pokazuje znake nestabilnosti. Kao mjera zaštite stuba od eventualnog klizanja materijala projektovan je gabionski zid visine 1.0 m, dužine 6.0 m, između stuba i kosine. Detalji su dati u grafičkim prilogima. Druge intervencije nisu potrebne.

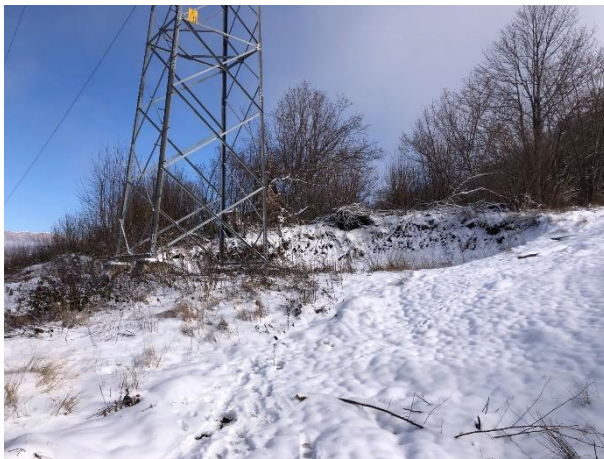
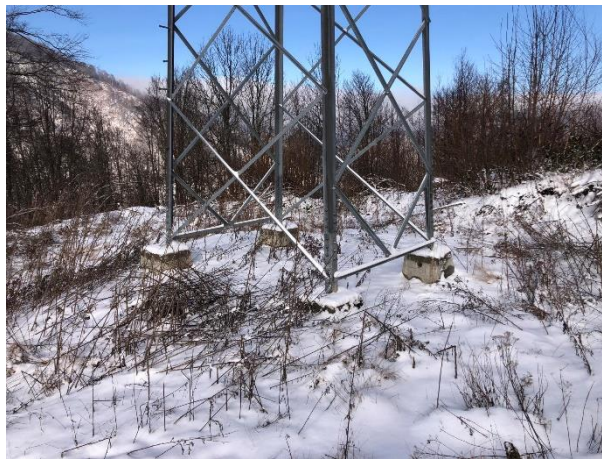
## STUB 12

Temelji stuba pozicionirani su dovoljno daleko od zasjeka. Vrhovi temelja su dovoljno iznad površine postojećeg terena koji je i zatravljen. Intervencije nisu potrebne.

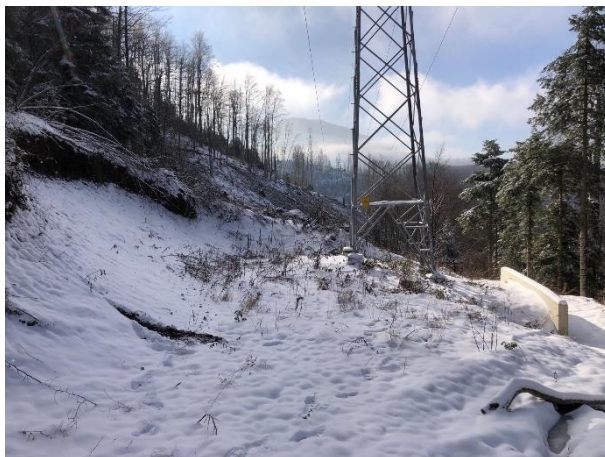
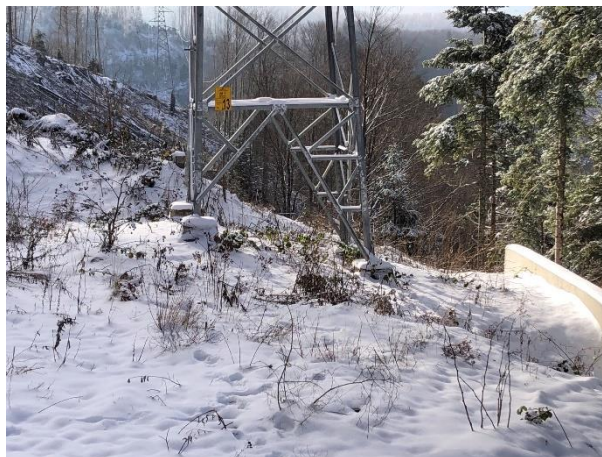
## STUB 13

Temelji stuba pozicionirani su dovoljno daleko od zasljeska. Vrhovi temelja su dovoljno iznad površine postojećeg terena koji je i zatravljen. Postojeći armiranobetonski zid ne pokazuje znake nestabilnosti. Intervencije nisu potrebne.

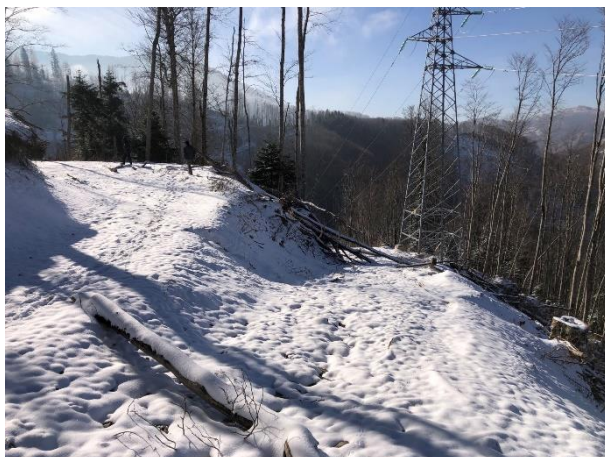
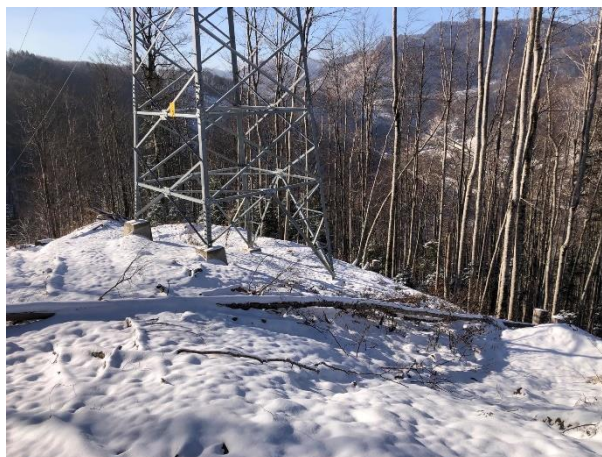
## STUB 14

Temelji stuba pozicionirani su dovoljno daleko od zasljeska. Vrhovi temelja su dovoljno iznad površine postojećeg terena. Nema znakova erozije i nestabilnosti. Padina ispod stuba ne pokazuje znake nestabilnosti. Intervencije nisu potrebne.

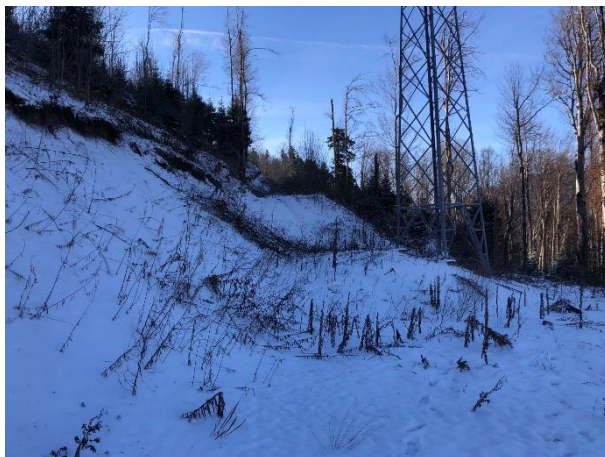
## STUB 16

Temelji stuba pozicionirani su dovoljno daleko od zasljeva. Zasljev je u blagom nagibu. Otkidanje humusa sa vrha kosine ne može ugroziti stub ni na koji način. Vrhovi temelja su dovoljno iznad površine postojećeg terena. Nema znakova erozije i nestabilnosti. Padina ispod stuba je blaga i ne pokazuje znake nestabilnosti. Intervencije nisu potrebne.

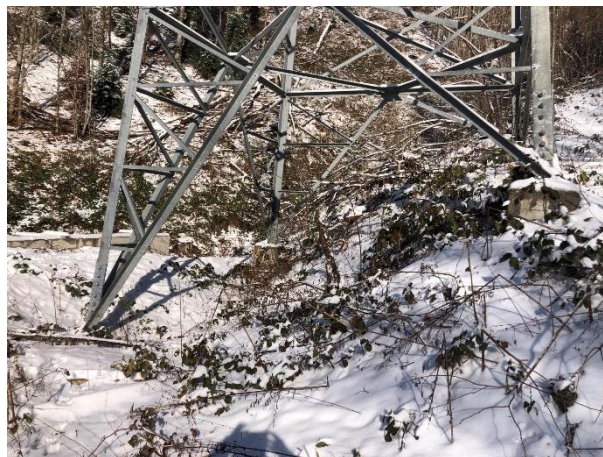
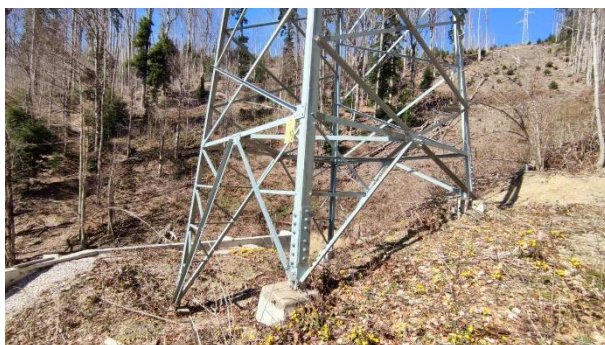
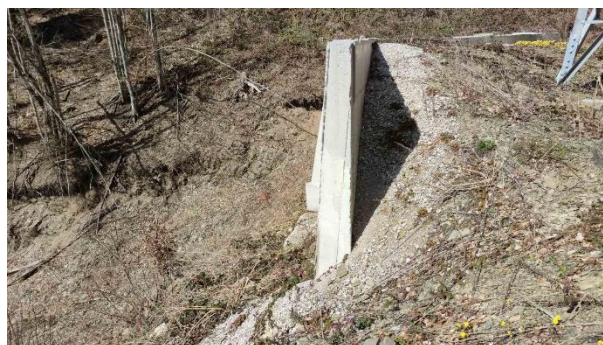
## STUB 19

Plato za pozicioniranje stuba formiran pomoću armiranobetonskog zida sa kontraforima ka jaruzi. Iznad stuba je zasjek visine oko 4 m u stijenskoj masi koji ne pokazuje znake nestabilnosti. Eventualna erozija ne bi imala uticaja na stope stuba. Vrhovi temelja su dovoljno iznad površine postojećeg terena, osim jednog stuba, međutim ni kod njega ovaj problemi nije kritičan, i može se riješiti kroz održavanje, minimalnim lokalnim uklanjanjem viška materijala. Nema znakova erozije i nestabilnosti. Teren je zarastao niskom vegetacijom. Manji problem postoji kod temelja postojećeg zida, koji je potkopan sa prednje strane. Obzirom da nam nije dostupan projekat ovog zida i iako na njemu nisu primjećene deformacije, ovim elaboratom predviđena je njegova sanacija (podbetoniranjem temelja). Detalji podbetoniranja temelja potpornog zida dati su u grafičkim prilogima.

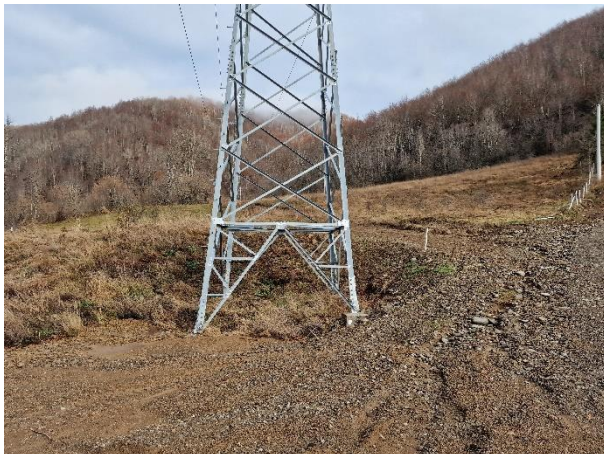
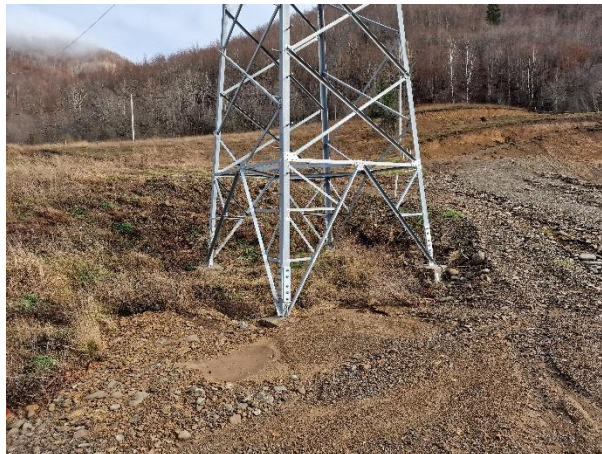
#### STUB 1

Temeljne stope su zatrpane nanosom. Stope su pozicionirane uz pristupni put, ali na nižim kotama tako da voda nanosi materijal na stope. Prije planiranja terena izvodi se armiranobetonski zid. Detalji za izvođenje zida dati su u grafičkim prilogima. Zid je projektovan sa visinom od 50 cm iznad postojećeg / projektovanog terena, sa funkcijom sprječavanja slivanja vode sa puta i okolnog višijeg terena u zonu temeljnih stopa. Nakon završetka građenja zida, vrši se planiranje terena oko temelja stuba, tako da se teren uklanja do nivoa 20 cm ispod gornjih ivica temeljnih stopa. Iskop za zaštitni zid se nasipa jalovinom sa unutrašnje strane, dok se sa spoljašnje nasipa materijal iz iskopa. Višak materijala iz iskopa se odvozi na deponiju koju odredi Investitor. Nakon svih radova vrši se zatravljivanje planiranog terena.

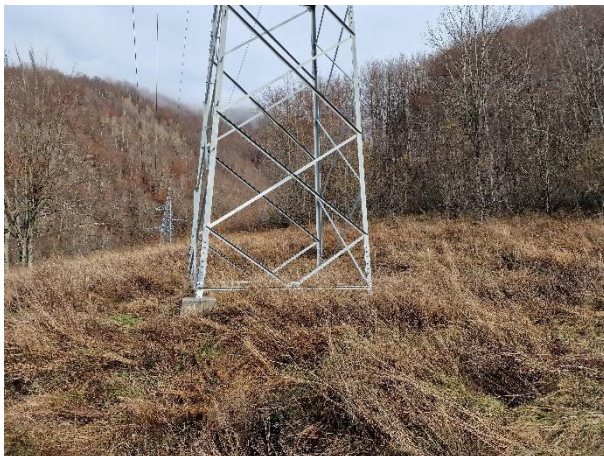
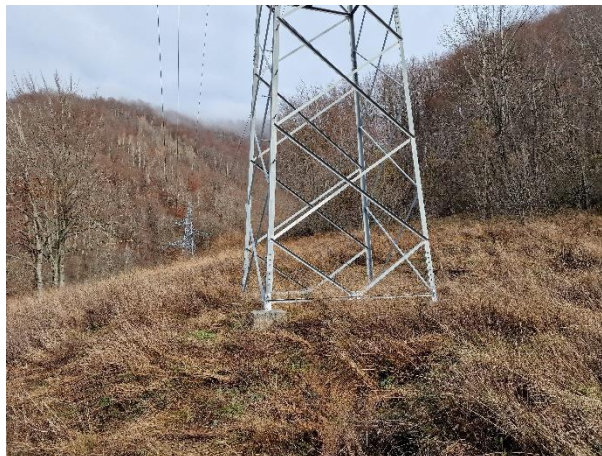
#### STUB 2

Zona temelja stuba je neporemećena. Niska vegetacija sprječava eroziju. Preporučuje se zadržavanje postojećeg stanja.

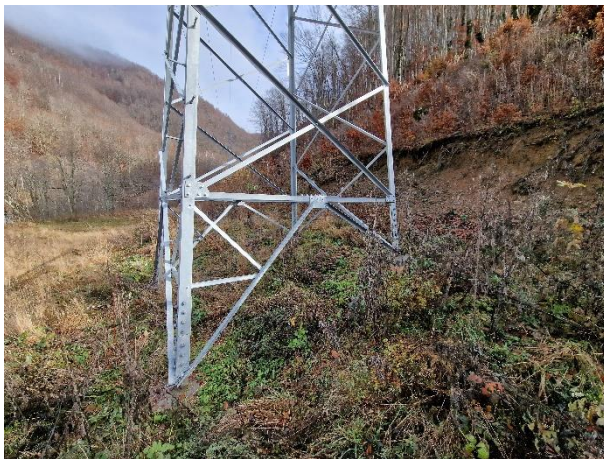
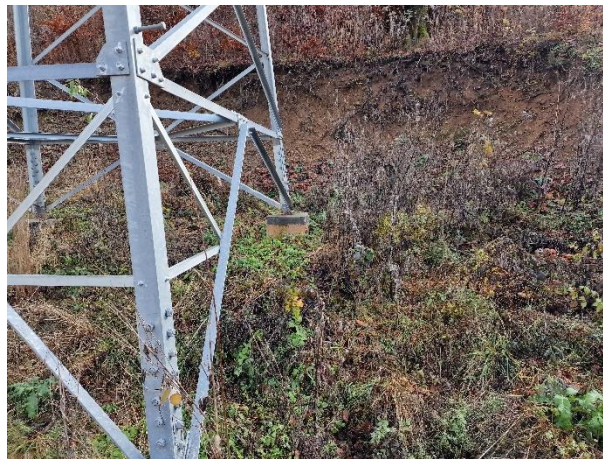
## STUB 3

Zona temelja stuba je neporemećena. Niska vegetacija sprječava eroziju. Preporučuje se zadržavanje postojećeg stanja.

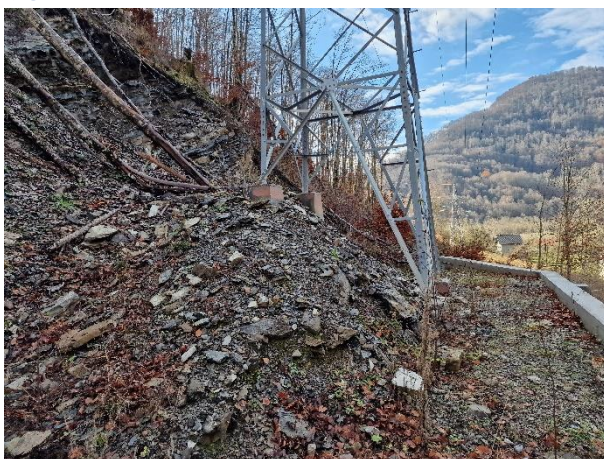
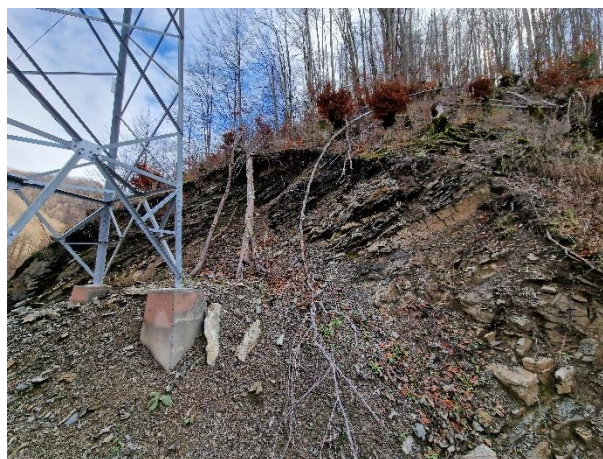
## STUB 4

Sa lijeve strane stuba, prema padini, već je izveden armiranobetonski zid. Zasjek sa desne strane je u stijeni. Slojevitost stijene u zasjeku je povoljna, tako da se ne očekuje nestabilnost kosine, kao ni otkidanje drobine sa lica kosine. Ne postoje tragovi formiranja kanala u terenu koje bi prouzrokovale padavine. Potrebno je tokom redovnog održavanja ukloniti pale grane i stabla, a osim toga preporučuje se zadržavanje postojećeg stanja.

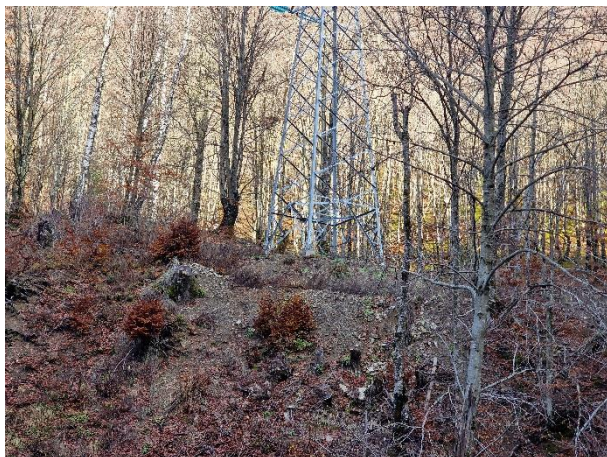
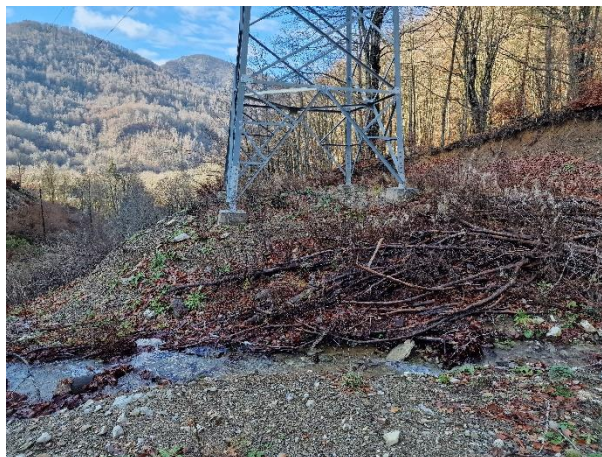
## STUB 5

Zona temelja stuba je neporemećena. Kosina zasjeka je dovoljno udaljena od temeljnih stopa i nema uticaja na njih. Niska vegetacija sprječava eroziju. Preporučuje se zadržavanje postojećeg stanja.

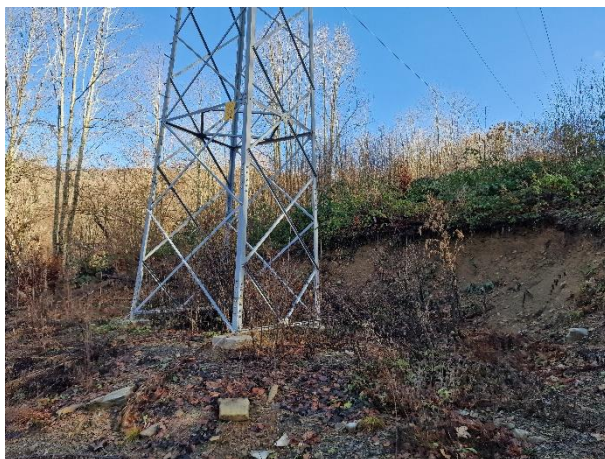
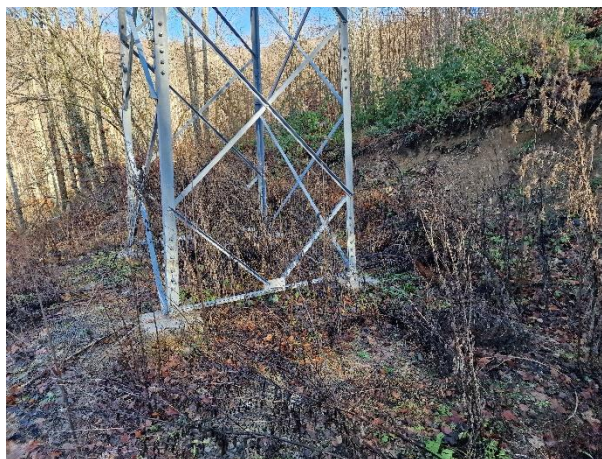
## STUB 9

Zona temeljnih stopa stuba je zatravljane i ne pokazuje znake nanosa ni erozije. Postojeća kosina zasjeka nije sklona nestabilnosti, ali bi mogla biti sklona eroziji. Predviđeno je građenje gabionskog zida u skladu sa grafičkim prilogom kao zaštita stuba od osipanja materijala sa kosine. Ne očekuje se erozija u zoni temeljnih stopa.

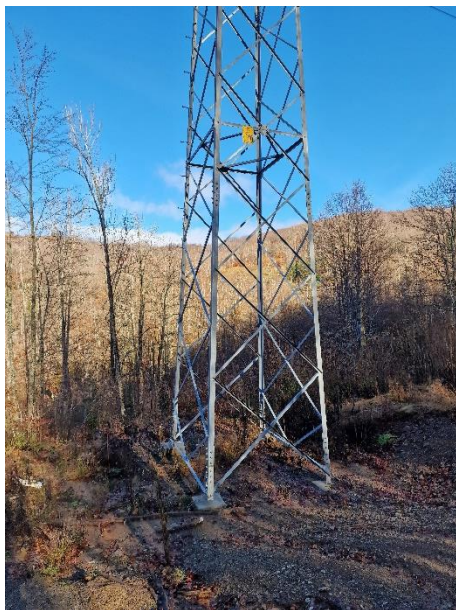
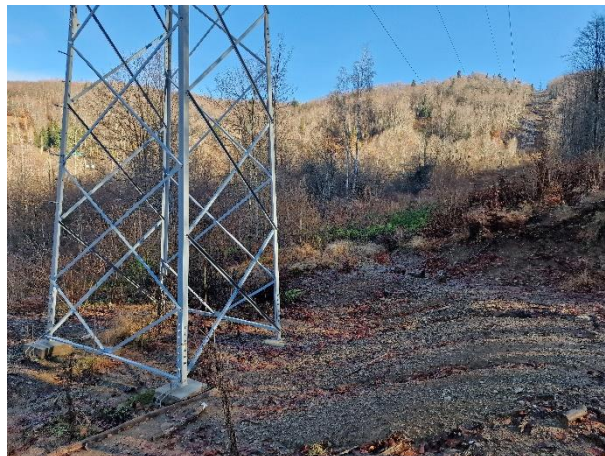
## STUB 10

Temeljne stope su zatrpane nanosom prirodnog sitnozrnog materijala. Stope su pozicionirane uz pristupni put, ali na nižim kotama tako da voda nanosi materijal na stope. Prije planiranja terena izvodi se armiranobetonski zid. Detalji za izvođenje zida dati su u grafičkim prilogima. Zid - barijera je projektovan sa visinom od 50 cm iznad postojećeg / projektovanog terena, sa funkcijom sprječavanja slivanja vode sa puta i okolnog višijeg terena u zonu temeljnih stopa. Voda se odvodi niz padinu prirodnim terenom. Nakon završetka građenja zida, vrši se planiranje terena oko temelja stuba, tako da se teren uklanja do nivoa 20 cm ispod gornjih ivica temeljnih stopa. Iskop za zaštitni zid se nasipa jalovinom sa unutrašnje strane, dok se sa spoljašnje nasipa materijal iz iskopa. Višak materijala iz iskopa se odvozi na deponiju koju odredi Investitor. Nakon svih radova vrši se zatravljivanje planiranog terena.

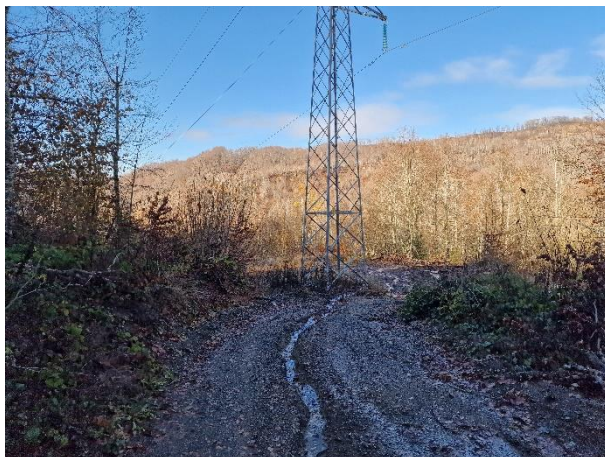
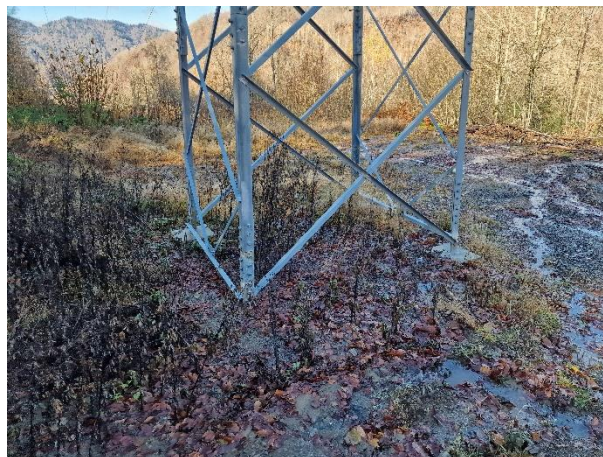
## STUB 11

Temeljne stope su zatrpane nanosom prirodnog sitnozrnog materijala. Stope su pozicionirane uz pristupni put, ali na nižim kotama tako da voda nanosi materijal na stope. Prije planiranja terena izvodi se armiranobetonski zid. Detalji za izvođenje zida dati su u grafičkim prilogima. Zid - barijera je projektovan sa visinom od 50 cm iznad postojećeg / projektovanog terena, sa funkcijom sprječavanja slivanja vode sa puta i okolnog višijeg terena u zonu temeljnih stopa. Voda se odvodi niz padinu prirodnim terenom. Nakon završetka građenja zida, vrši se planiranje terena oko temelja stuba, tako da se teren uklanja do nivoa 20 cm ispod gornjih ivica temeljnih stopa. Iskop za zaštitni zid se nasipa jalovinom sa unutrašnje strane, dok se sa spoljašnje nasipa materijal iz iskopa. Višak materijala iz iskopa se odvozi na deponiju koju odredi Investitor. Nakon svih radova vrši se zatravljivanje planiranog terena.

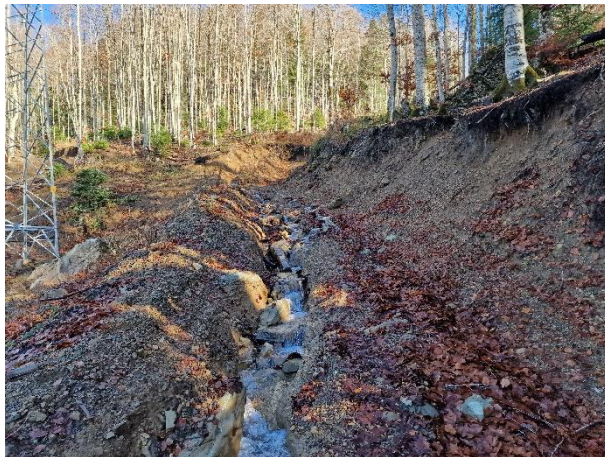
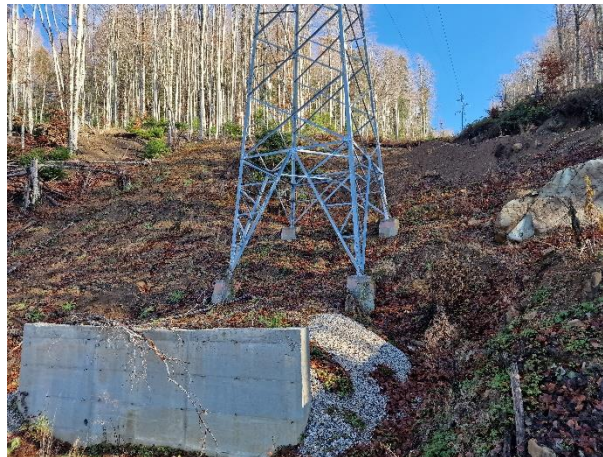
## STUB 12

Stub dalekovoda je na nepovoljnoj lokaciji. Pristupni put je iznad zone temelja, ali odvojen nasipom, tako da je uticaj vode sa pristupnog puta na stope mali. Za zaštitu stopa projektovan je gabionski zid u kombinaciji sa armiranobetonskim drenažnim kanalom. Drenažni kanal obuhvata kompletnu zonu temeljnih stopa. Drenažni kanal projektovan je u nivou terena na način da sakuplja i odvodi vodu sa višijih kota van zone temeljnih stopa. Kanal je na višijoj strani naslonjen na gabionski zid, nakon čega se dva kraka, sa obje strane stuba, spuštaju u nivou postojećeg terena, odvođeci vodu van zone stuba. Postoji mogućnost njegovog zapunjavanja sitnozrnim materijalom, pa ga povremeno treba čistiti. Detalji za izvođenje prikazani su u grafičkim prilogima.

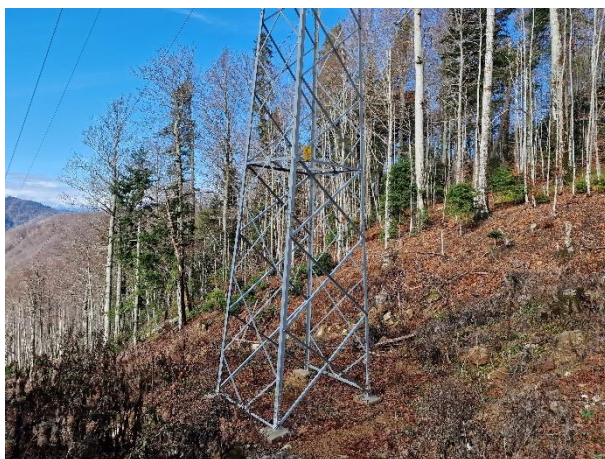
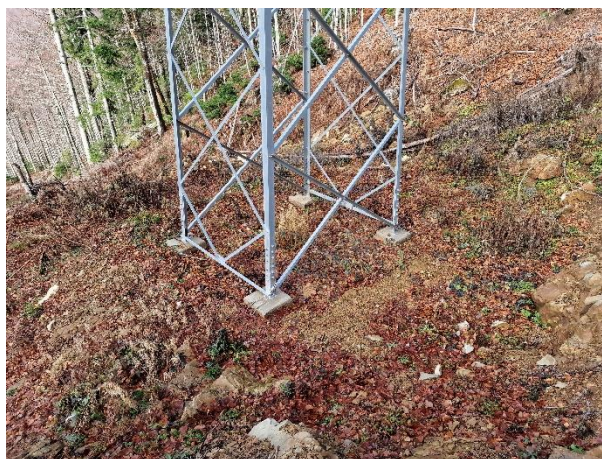
## STUB 13

Zona temelja stuba je neporemećena. Niska vegetacija sprječava eroziju. Preporučuje se zadržavanje postojećeg stanja.

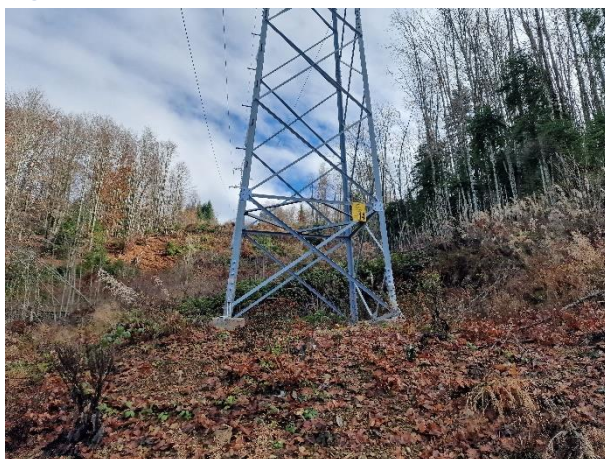
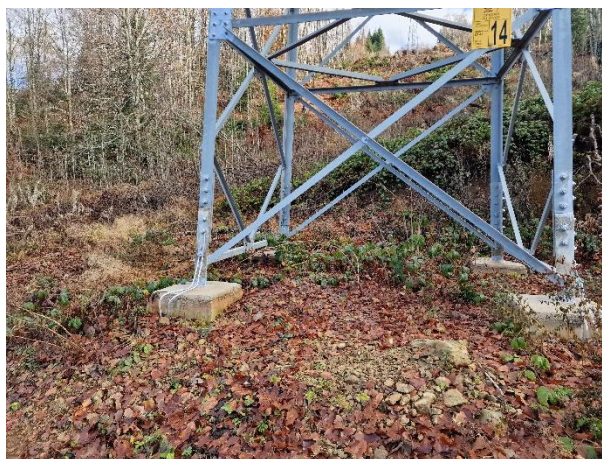
## STUB 14

Zona temelja stuba je neporemećena. Niska vegetacija sprječava eroziju. Preporučuje se zadržavanje postojećeg stanja.

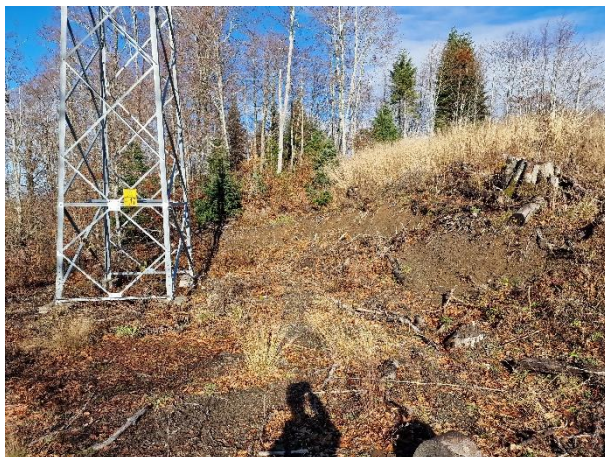
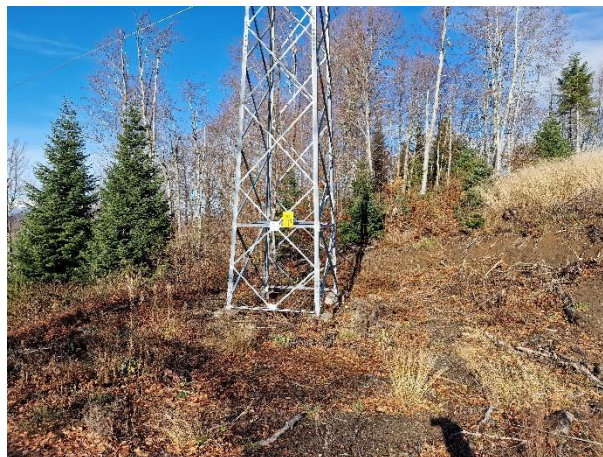
## STUB 17

Kosina zasjeka na rastojanju od oko 5 m od stuba, visine oko 4 m, ne ugrožava stub. Zona temelja stuba je neporemećena. Niska vegetacija sprječava eroziju. Preporučuje se zadržavanje postojećeg stanja.

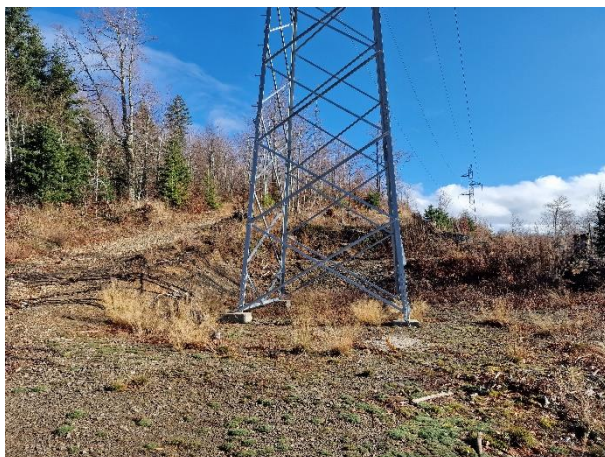
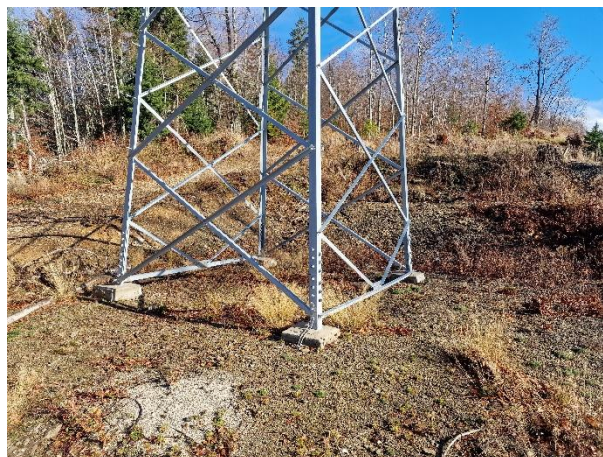
## STUB 18

Zona temelja stuba je neporemećena. Nema znakova erozije i nestabilnosti. Preporučuje se zadržavanje postojećeg stanja. Očekivano je da dođe do prirodnog zatravljanja.

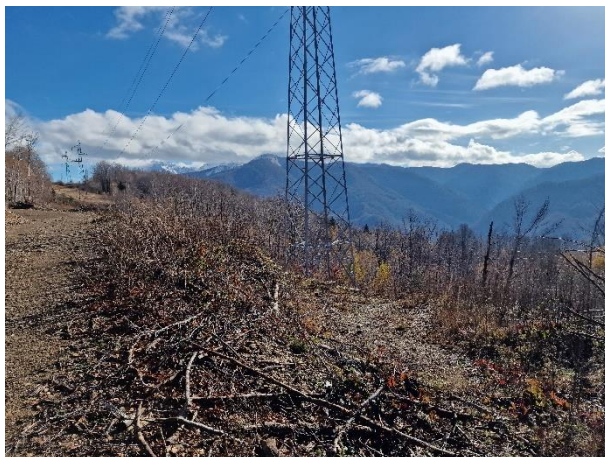
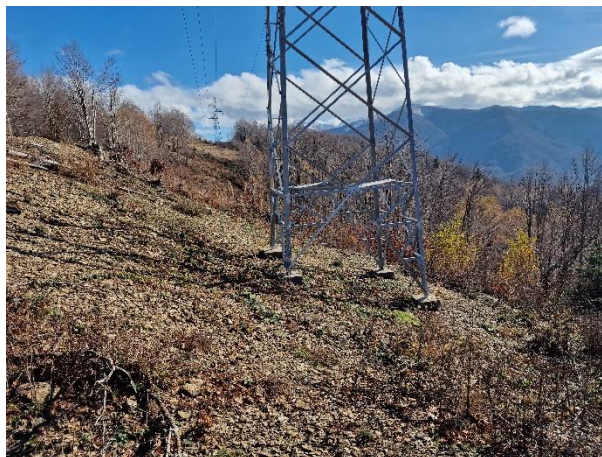
## STUB 19

Stub se nalazi ispod pristupnog puta. Zona temelja stuba je neporemećena. Nema znakova erozije i nestabilnosti. Preporučuje se zadržavanje postojećeg stanja. Očekivano je da dođe do prirodnog zatravljanja.

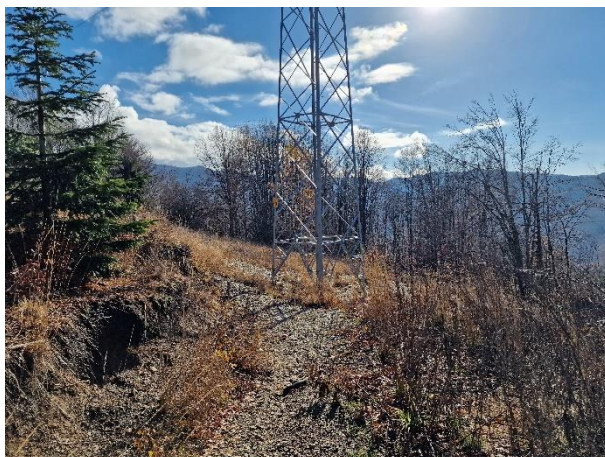
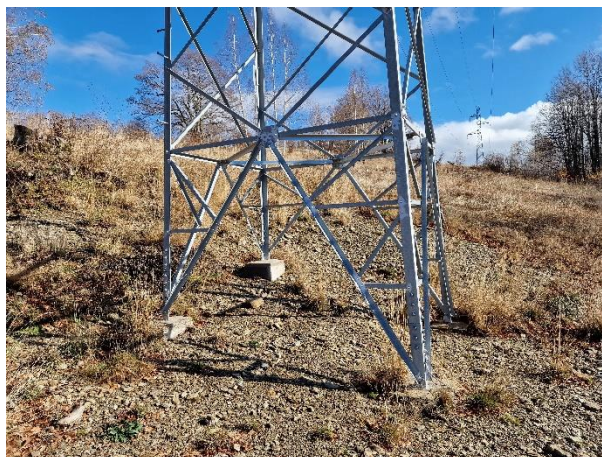
## STUB 20

Zona temelja stuba je neporemećena. Nema znakova erozije i nestabilnosti. Preporučuje se zadržavanje postojećeg stanja. Očekivano je da dođe do prirodnog zatravljanja. Vrh jedne stope je nešto bliži terenu, međutim smatramo da teren, koji je evidentno postigao stabilnu konfiguraciju, ne bi trebalo raskopavati. Ako i postoji neki problem na ovoj stopi, on se može riješiti kroz održavanje, minimalnim lokalnim uklanjanjem viška materijala.

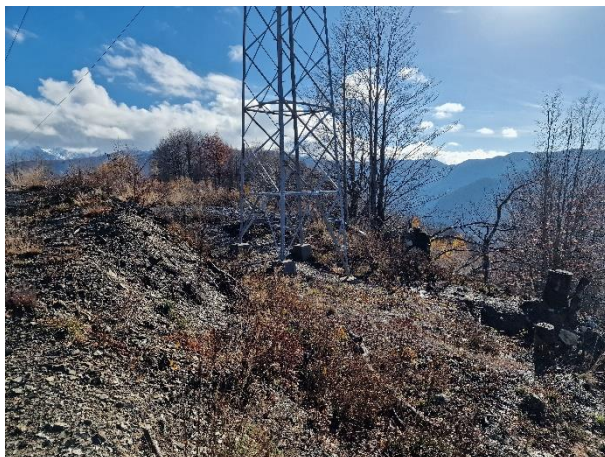
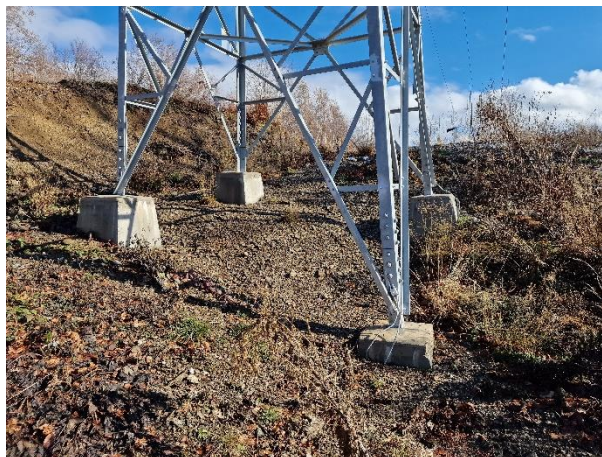
## STUB 21

Zona temelja stuba je neporemećena. Nema znakova erozije i nestabilnosti. Preporučuje se zadržavanje postojećeg stanja. Očekivano je da dođe do prirodnog zatravljanja. Vrh jedne stope je nešto bliži terenu, međutim smatramo da teren, koji je evidentno postigao stabilnu konfiguraciju, ne bi trebalo raskopavati.

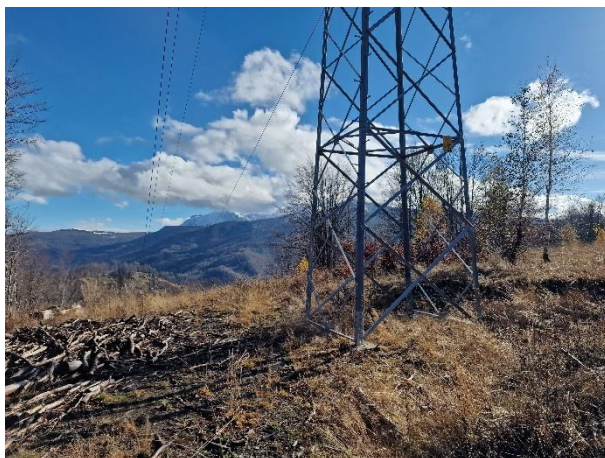
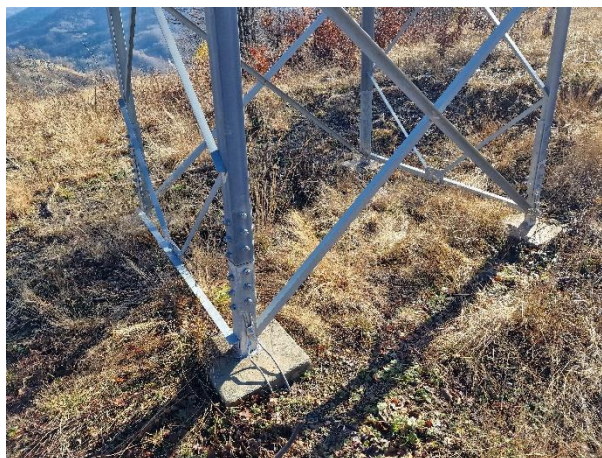
## STUB 22

Zona temelja stuba je neporemećena. Nema znakova erozije i nestabilnosti. Prisutna je niska vegetacija. Preporučuje se zadržavanje postojećeg stanja.

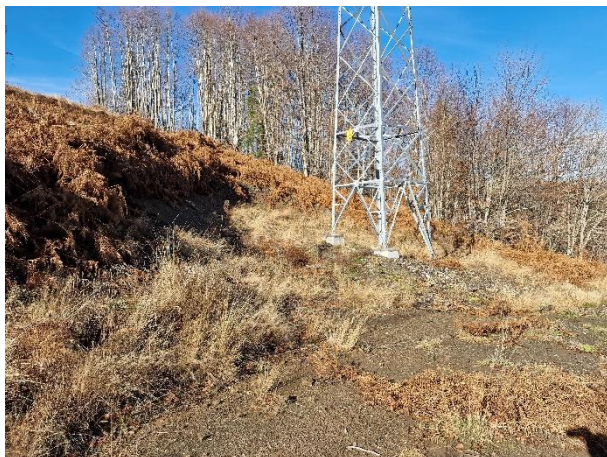
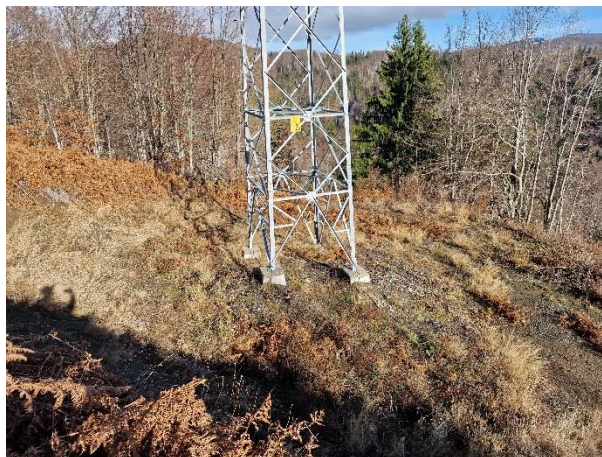
## STUB 23

Zona temelja stuba je neporemećena. Nema znakova erozije i nestabilnosti. Prisutna je niska vegetacija. Preporučuje se zadržavanje postojećeg stanja.

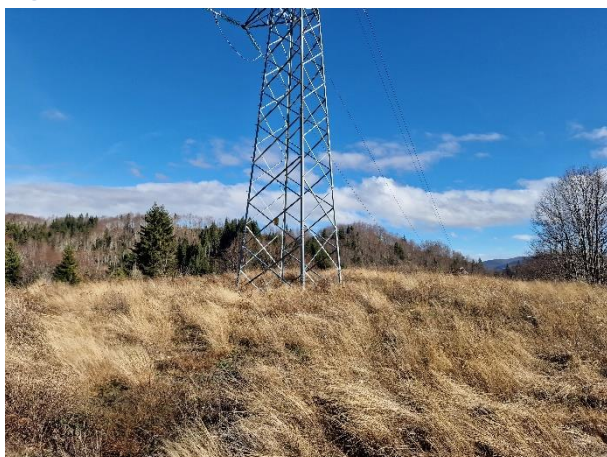
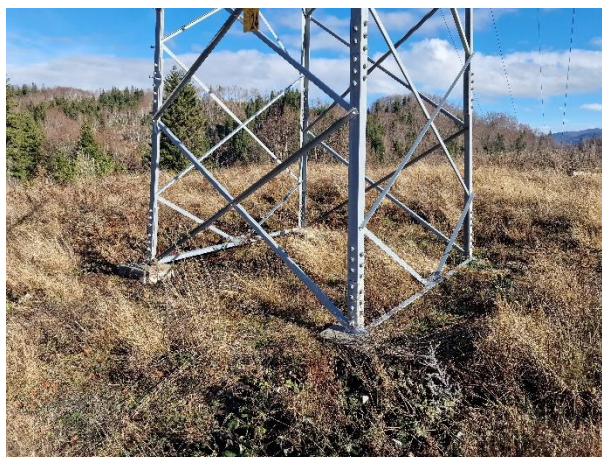
## STUB 24

Zona temelja stuba je neporemećena. Nema znakova erozije i nestabilnosti. Prisutna je niska vegetacija. Preporučuje se zadržavanje postojećeg stanja.

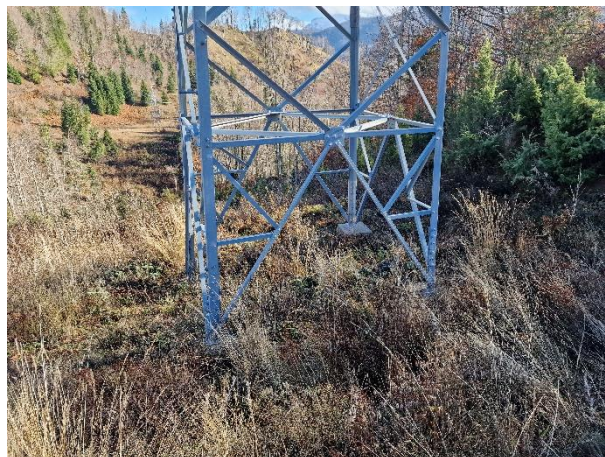
## STUB 25

Zona temelja stuba je neporemećena. Nema znakova erozije i nestabilnosti. Prisutna je niska vegetacija. Preporučuje se zadržavanje postojećeg stanja.
