## **TEKSTUALNI I GRAFIČKI DIO**

Elaborat uređenja terena oko temelja dalekovodnih stubova, DV 110 kV EVP Trebješica-Autoput 2 (Mateševo) „Ulaz“ i DV 110 kV Autoput 2 (Mateševo)-Andrijevića „Izlaz“ (u daljem tekstu: Elaborat) nastao je kao potreba upravljača ovom infrastrukturom, »CRNOGORSKOG ELEKTROPRENOSNOG SISTEMA« AD Podgorica, za sagledavanjem stanja terena oko stubova predmetnog dalekovoda i definisanja tehničkih rješenja sanacije u slučajevima kada teren oko temelja ne odgovara tehničkim uslovima ili je izložen eroziji.

## II DALEKOVOD »ULAZ« - Tehnički opis uočenih nedostataka i mjera sanacije

### III DALEKOVOD »IZLAZ« - Tehnički opis uočenih nedostataka i mjera sanacije

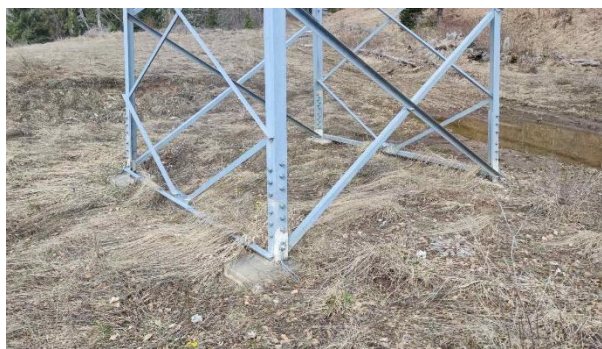
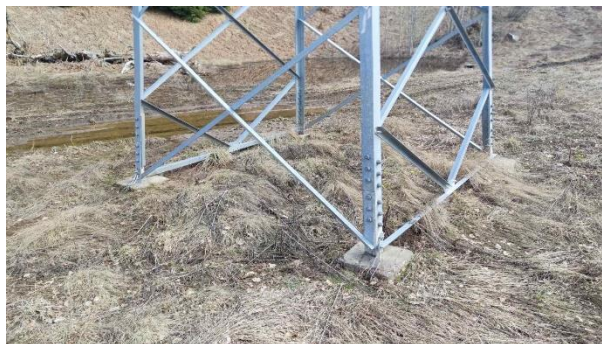
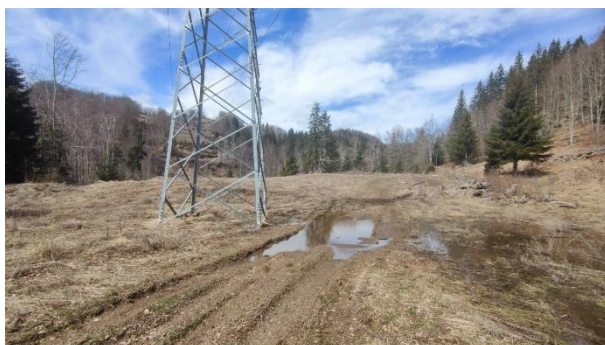
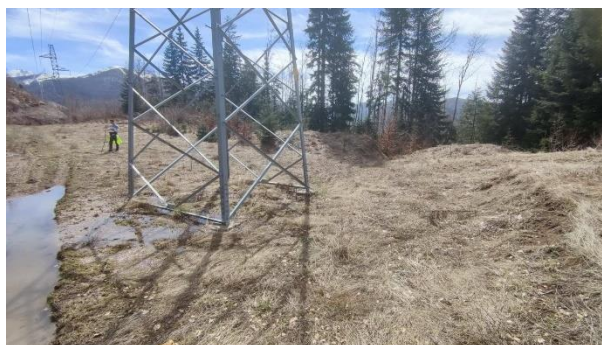
## STUB 26

Temelji stuba pozicionirani su u nivou pristupnog puta, tako da se voda koja otiče putem sliva i ka temeljima stuba. Štoviše, prema geodetskom snimku, temelji se nalaze u lokalnoj depresiji, tako da se voda tu i zadržava. Prije planiranja terena izvodi se armiranobetonski zid. Detalji za izvođenje dati su u grafičkim priložima. Zid - barijera je projektovan sa visinom od 50 cm iznad postojećeg / projektovanog terena, sa funkcijom sprječavanja slivanja vode sa puta i okolnog višičijeg terena u zonu temeljnih stopa. Voda se odvodi niz padinu armiranobetonskim drenažnim kanalom. Nakon završetka građenja zida, vrši se planiranje terena oko temelja stuba, tako da se teren uklanja do nivoa 20 cm ispod gornjih ivica temeljnih stopa (do kote +1334.500 mnm). Iskop za zaštitni zid se nasipa jalovinom sa unutrašnje strane, dok se sa spoljašnje nasipa materijal iz iskopa. Višak materijala iz iskopa se odvozi na deponiju koju odredi Investitor. Drenažni kanal se izvodi u nivou postojećeg terena uz planiranje terena kako je prikazano u grafičkim priložima. Nakon svih radova vrši se zatravljivanje planiranog terena.

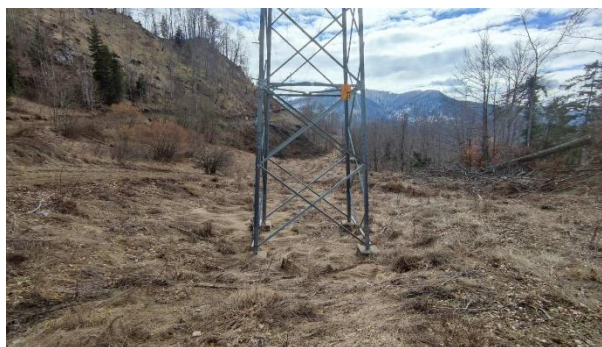
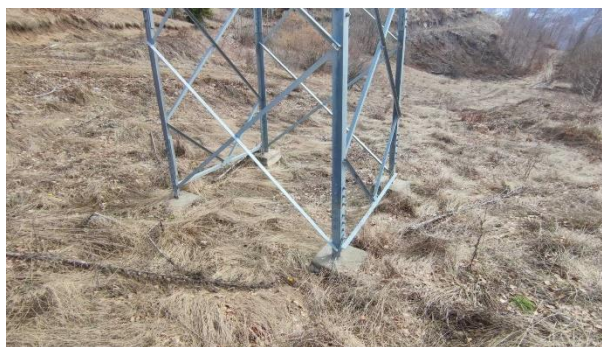
## STUB 27

Zona temelja stuba je neporemećena. Nema znakova erozije i nestabilnosti. Prisutna je niska vegetacija. Preporučuje se zadržavanje postojećeg stanja.

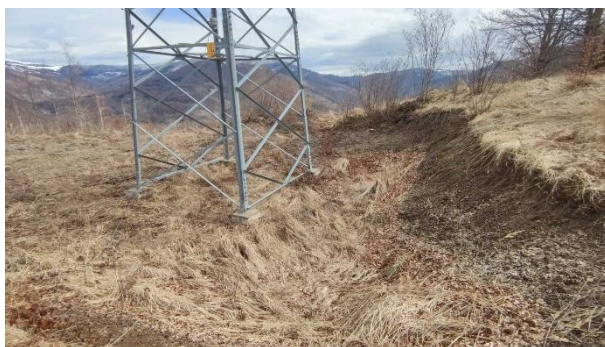
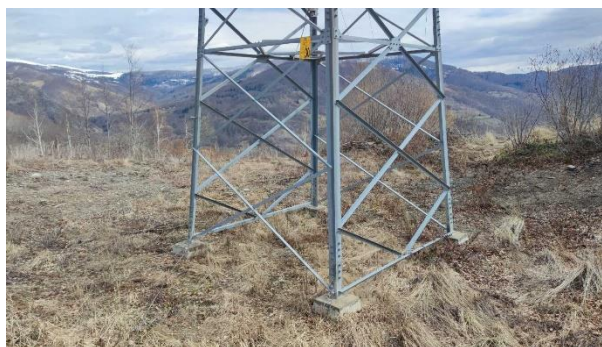
## STUB 30

Zona temelja stuba je neporemećena. Susjedna kosina zasjeka je niska i kao ni okolni teren nema naznaka erozije i nestabilnosti. Prisutna je niska vegetacija. Preporučuje se zadržavanje postojećeg stanja.
